## BAB V

### ANALISIS DATA DAN PEMECAHAN MASALAH

## V.2 Penentuan Titik Lokasi Rawan Kecelakaan di Jalan By Pass Krian

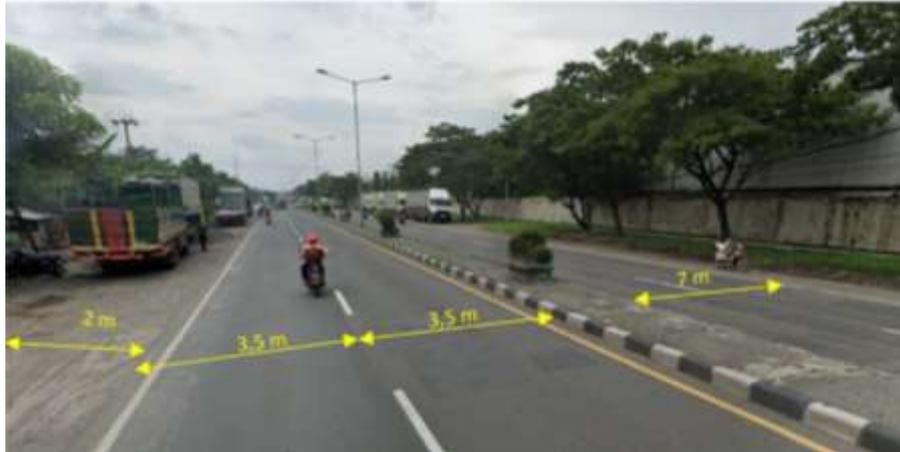
**Gambar V. 10** Visualiasi dari Kondisi Eksisting Jalan By Pass Krian

Jadi salah satu penyebab kecelakaan yang ada di jalan ini adalah penyimpangan fungsi pada setiap lajur jalan dan bahu jalan dengan kronologis kecelakaan yang terjadi adalah sebagai berikut:

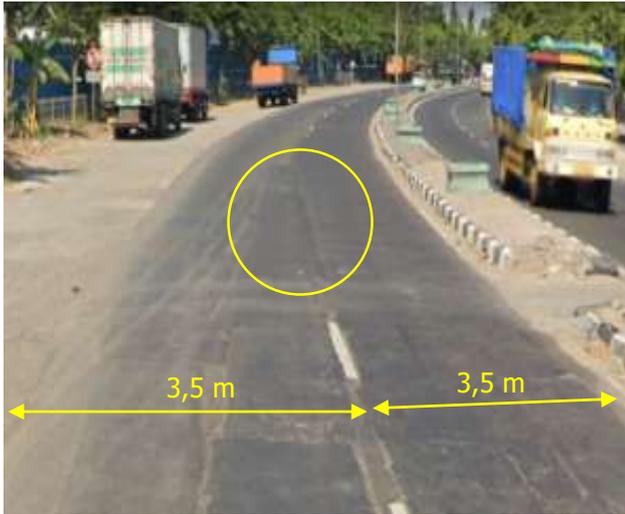
Untuk mengarahkan arus lalu lintas dan membatasi daerah kepentingan lalu lintas	Beberapa garis marka tengah dan marka tepi sudah memudar dan hilang

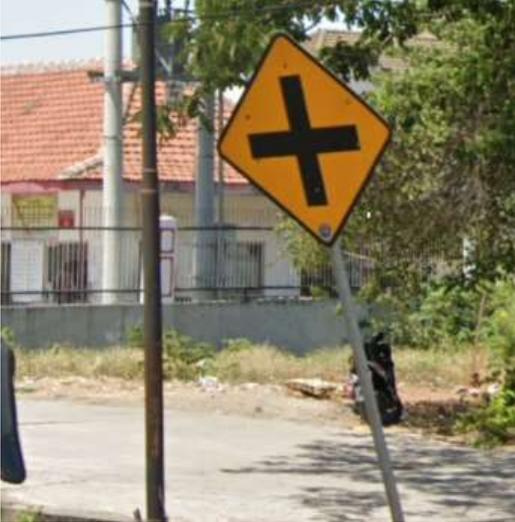
<p>Untuk memberikan perintah, petunjuk, larangan, maupun peringatan kepada para pengguna jalan</p>	<p>Rambu peringatan simpang 4 yang bengkok dan tertutup tiang listrik</p>
3	<p>APILL (Alat Pemberi Isyarat Lalu Lintas)</p>

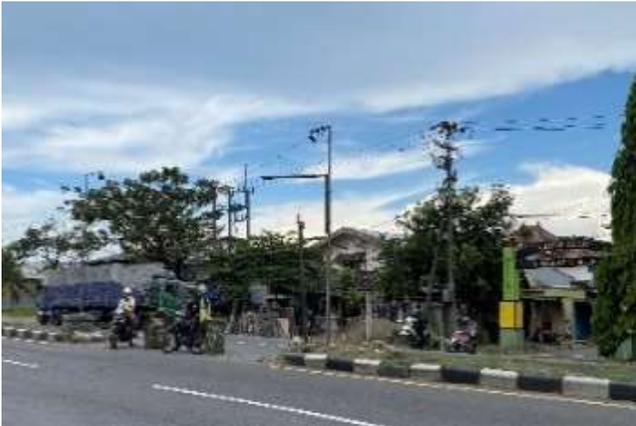
<p>Untuk mengatur lalu lintas orang atau kendaraan di persimpangan atau pada ruas jalan</p>	<p>Tidak adanya <i>warning light</i> di simpang-simpang kecil yang mengarah ke desa</p>

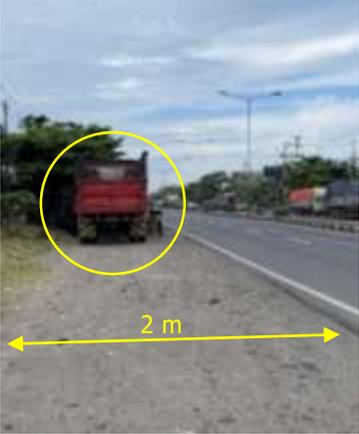
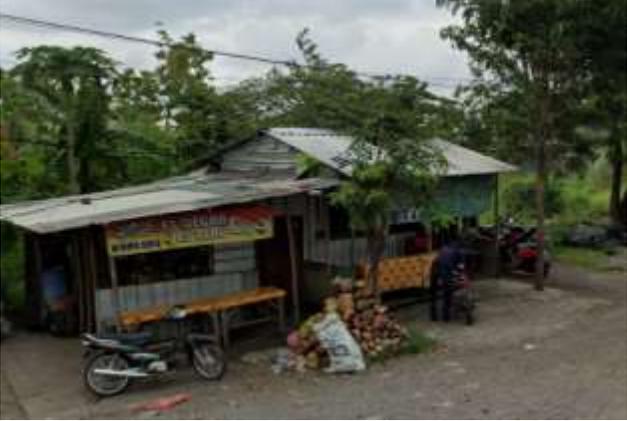
4	Bahu Jalan

<p>Bahu jalan dipergunakan untuk kendaraan dengan kondisi darurat yang mengalami kerusakan dan membutuhkan waktu untuk berhenti sementara</p>	<p>Kendaraan angkutan barang yang parkir sembarangan dikarenakan sepanjang jalan tersebut tidak ada rambu dilarang parkir dan pedagang kaki lima berjualan di bahu jalan</p>
---	------------	---	---	--

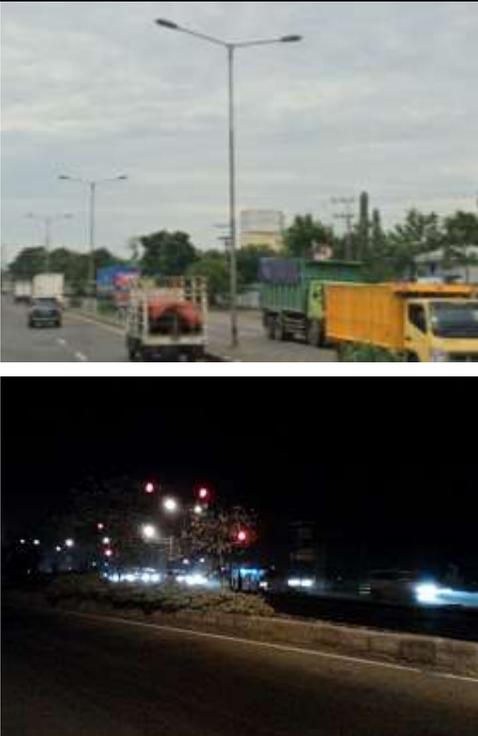
5	Lampu Penerangan Jalan

Untuk penerangan jalan dimalam hari sehingga mempermudah pengguna jalan melihat dengan lebih jelas jalan yang akan dilalui pada malam hari	Terdapat beberapa beberapa lampu yang mati dan nyala lampu redup, sehingga membuat jalan menjadi gelap saat malam hari
---	------------------------	---	--	--

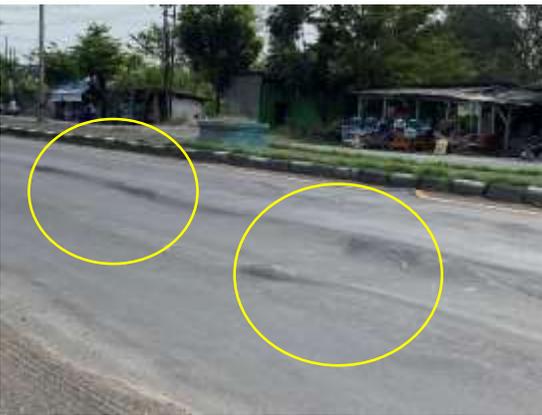
Untuk mengarahkan arus lalu lintas dan membatasi daerah kepentingan lalu lintas	Permukaan jalan yang bergelombang dan garis marka yang sudah memudar dan hilang
2	APILL (Alat Pemberi Isyarat Lalu Lintas)

Dapat diketahui dari tabel V.12 diatas tentang perlengkapan jalan di Jalan By Pass Krian km 26 – km 27 (Segmen 2) yaitu, kondisi permukaan jalan yang bergelombang, beberapa garis marka sudah mulai memudar bahkan sudah hilang, tidak ada rambu dilarang parkir yang menyebabkan kendaraan angkutan barang parkir di bahu jalan, pedagang kaki lima yang berjualan di bahu jalan, tidak adanya *warning light* di dekat simpang kecil yang mengarah ke desa, dan terdapat lampu penerangan jalan yang nyala lampu redup dan mati.

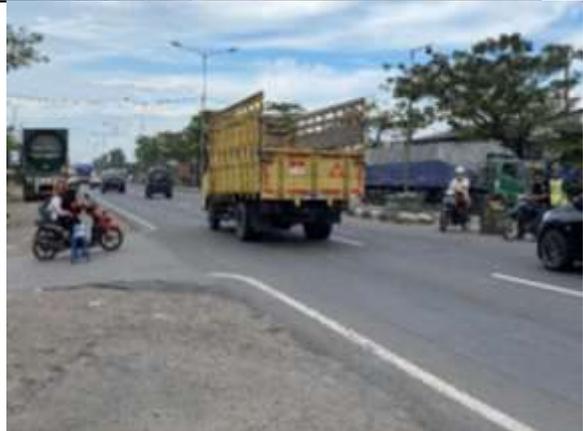
Untuk mengatur lalu lintas orang atau kendaraan di persimpangan atau pada ruas jalan	Tidak adanya <i>warning light</i> di simpang-simpang kecil yang mengarah ke desa

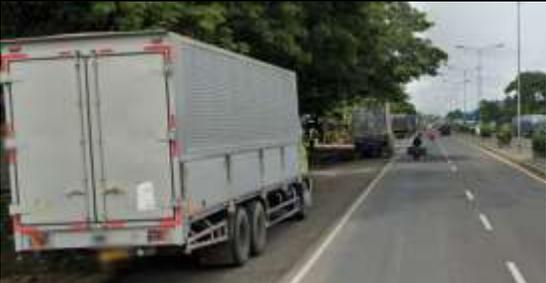
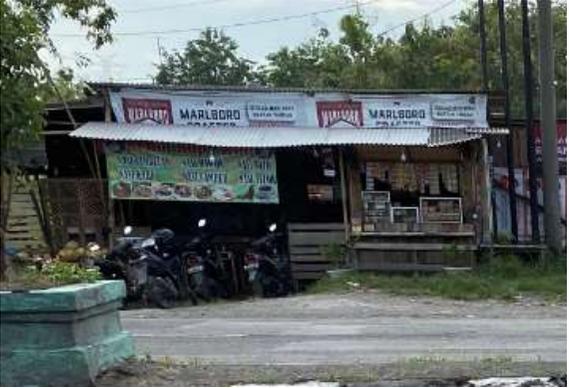
3	Bahu Jalan

<p>Bahu jalan dipergunakan untuk kendaraan dengan kondisi darurat yang mengalami kerusakan dan membutuhkan waktu untuk berhenti sementara</p>	<p>Kendaraan angkutan barang yang parkir sembarangan dikarenakan sepanjang jalan tersebut tidak ada rambu dilarang parkir dan pedagang kaki lima berjualan di bahu jalan</p>
---	------------	---	---	--

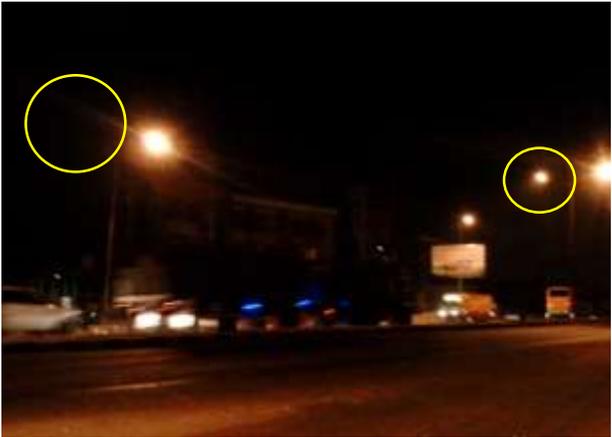
4	Lampu Penerangan Jalan

Untuk penerangan jalan dimalam hari sehingga mempermudah pengguna jalan melihat dengan lebih jelas jalan yang akan dilalui pada malam hari	Terdapat beberapa beberapa lampu yang mati dan nyala lampu redup, sehingga membuat jalan menjadi gelap saat malam hari
---	------------------------	--	--	--

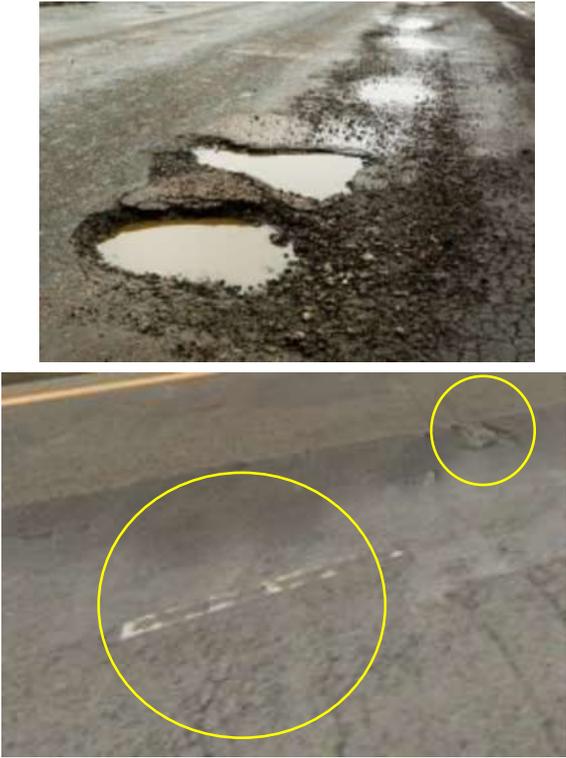
Untuk mengarahkan arus lalu lintas dan membatasi daerah kepentingan lalu lintas	Beberapa garis marka warna sudah memudar dan terdapat beberapa lubang pada jalan

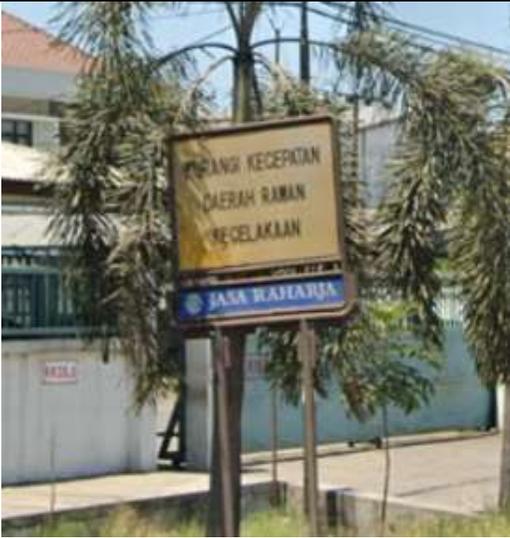
2	Rambu

Untuk memberikan perintah, petunjuk, larangan, maupun peringatan kepada para pengguna jalan	Rambu peringatan daerah rawan kecelakaan yang bengkok dan tertutup pohon
3	APILL (Alat Pemberi Isyarat Lalu Lintas)

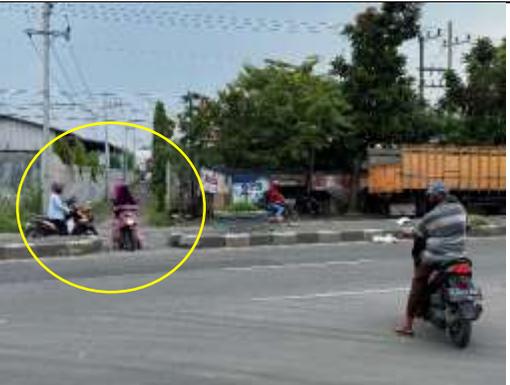
Untuk mengatur lalu lintas orang atau kendaraan di persimpangan atau pada ruas jalan	Tidak adanya <i>warning light</i> di simpang-simpang kecil yang mengarah ke desa

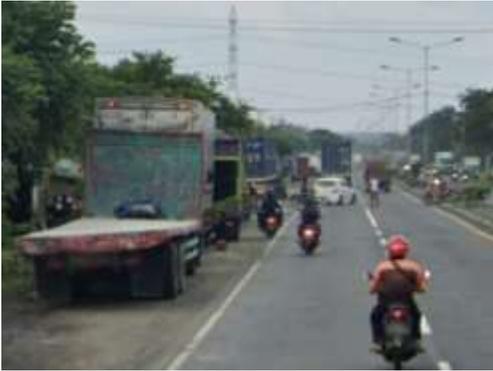
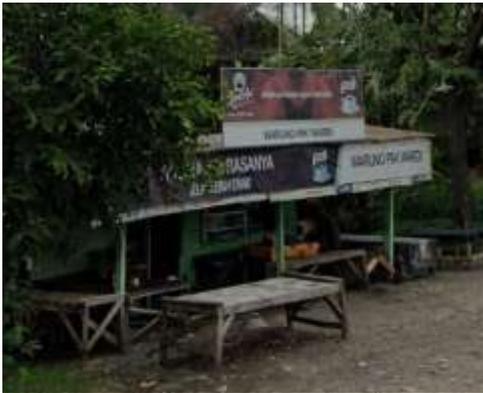
4	Bahu Jalan

<p>Bahu jalan dipergunakan untuk kendaraan dengan kondisi darurat yang mengalami kerusakan dan membutuhkan waktu untuk berhenti sementara</p>	<p>Kendaraan angkutan barang yang parkir sembarangan dikarenakan sepanjang jalan tersebut tidak ada rambu dilarang parkir dan pedagang kaki lima berjualan di bahu jalan</p>
---	------------	---	---	--

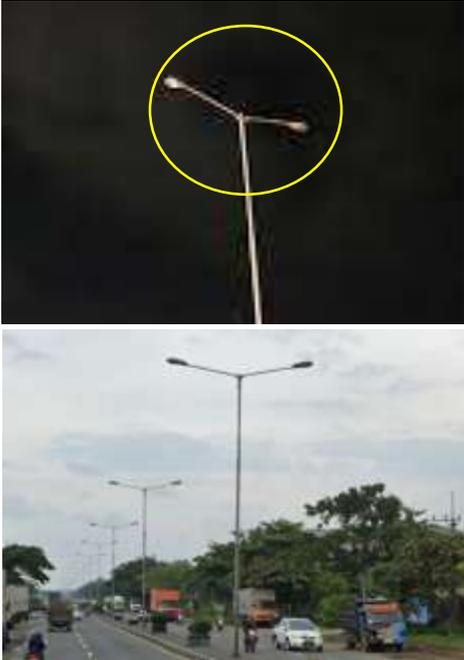
5	Lampu Penerangan Jalan

Untuk penerangan jalan di malam hari sehingga mempermudah pengguna jalan melihat dengan lebih jelas jalan yang akan dilalui pada malam hari	Terdapat beberapa beberapa lampu yang mati dan nyala lampu redup, sehingga membuat jalan menjadi gelap saat malam hari
---	------------------------	--	---	--
