## **BAB II**

### **GAMBARAN UMUM**

## **II. 2 Kondisi Wilayah Kajian**

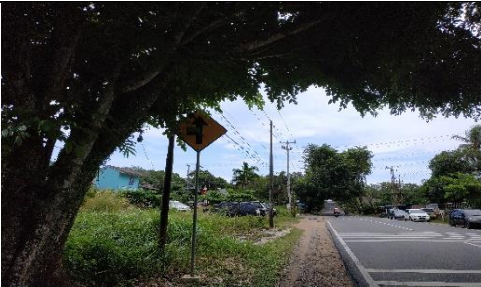
| No | Perlengkapan Jalan | Eksisting | Keterangan |
|---|---|---|---|
| 1 | Rambu Lalu Lintas | | <ul style="list-style-type: none"><li>-Jalan Nusantara KM 18-19 terdapat beberapa rambu di sepanjang jalan yaitu beserta kondisinya</li><li>-9 rambu peringatan dengan kondisi baik</li><li>-4 rambu peringatan yang memudar dan terhalang pohon</li><li>-1 rambu petunjuk yang memudar</li><li>-1 rambu petunjuk dengan kondisi baik</li><li>-1 rambu larangan dengan kondisi baik</li></ul> |

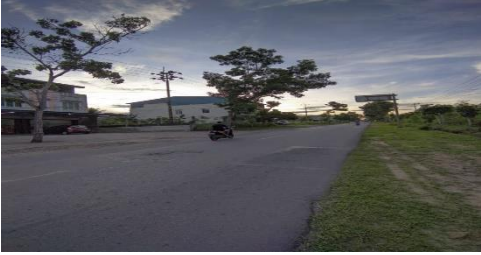
| No | Perlengkapan Jalan | Eksisting | Keterangan |
|---|---|---|---|
| 2 | Marka Jalan | | <ul style="list-style-type: none"><li>-Tidak terdapatnya marka pembatas kiri dan kanan di sepanjang jalan</li><li>-Sebagian marka jalan sudah tidak baik kondisinya di sepanjang jalan</li></ul> |

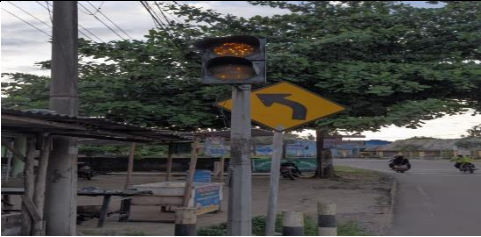
| 3 | Alat Pemberi Isyarat Lalu Lintas | | Terdapat APILL dengan Kondisi dan berfungsi kurang baik |

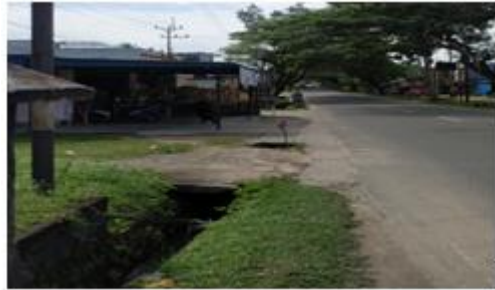
| 4 | Drainase | | Terdapat drainase yang terbuka sebagian tertutup karena digunakan untuk pertokoan |

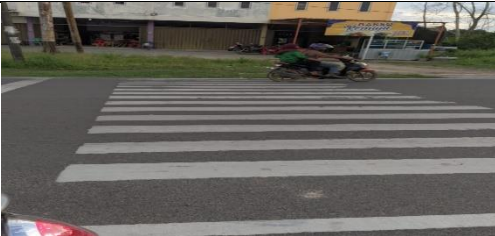
| 6 | Pejalan Kaki | | Terdapat fasilitas pejalan kaki berupa zebra cross |

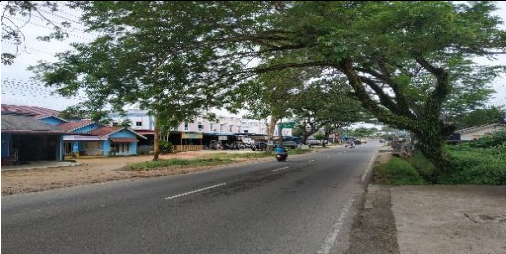
| 8 | Landscape | | Terdapat pepohonan yang rindang di sebagian ruas jalan |

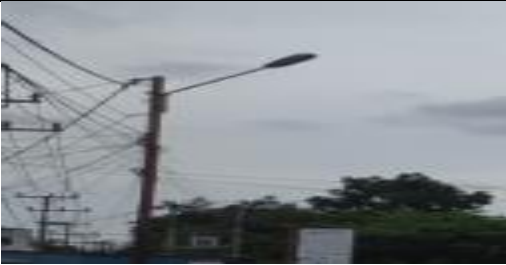
| 9 | Lampu Penerangan | | Perlunya penambahan lampu penerangan di beberapa titik ruas jalan |

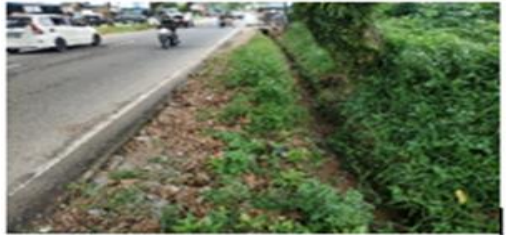
| 10 | Bahu Jalan | | Terdapat bahu jalan dengan lebar 1,6 m hingga 2,0 m |

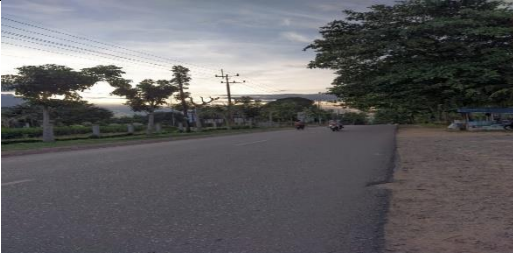
| 12 | Tiang Listrik | | Terpasang diluar badan jalan sehingga tidak mengganggu arus lalu lintas |

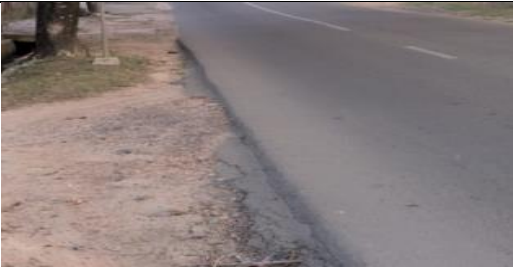
| 14 | Hazard | | Permukaan badan jalan yang tidak rata dengan bagian samping jalan |

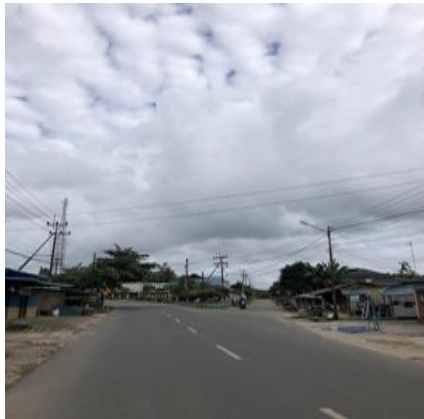
| Segmen Jalan | Visualisasi Segmen | Kondisi |
|---|---|---|
| 0-100 | | Saluran drainase sebelah kiri jalan tidak ada, saluran drainase hanya 40 meter di sebelah kanan dan itupun tertutup oleh beton sehingga membuat pasir masuk ke badan jalan saat hujan dan membuat permukaan bahu jalan tidak sama dengan badan jalan akibat terkikis air hujan. Marka pembatas tidak ada, jalan mengalami keretakan/rusak kecil, tidak ada rambu pembatas kecepatan, belum maksimal penempatan APILL yaitu lampu (warning light) dan kondisinya rusak tidak menyala, terdapat hambatan samping yaitu pedagang baik di jalan mayor maupun simpang minor, jarak pandang pengemudi dari simpang terhalang taman, tidak efektif pita pengganggu dan belum tersedia dari arah depannya, marka pembagi lajur dan pembatas jalan tidak ada di simpang jalan (Minor), kondisi 3 rambu peringatan baik, permukaan aspal pada ruas jalan minor (simpang) tidak rata sehingga menyulitkan pengemudi untuk melakukan gerakan membelok/menyebrang. |

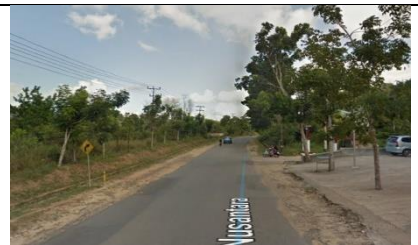
| 600-700 | | Memiliki saluran drainase sebelah kanan/kiri jalan namun pasir masih memasuki badan jalan dan menimbulkan genangan air, tidak ada marka pembatas jalan, marka pembagi lajur rusak/pudar/hilang, kondisi rambu peringatan baik, tidak memiliki rambu peringatan ada simpang di sebelah kanan jalan dan rambu petunjuk arah kondisi baik, kondisi perkerasan jalan berlubang dan bergelombang. |

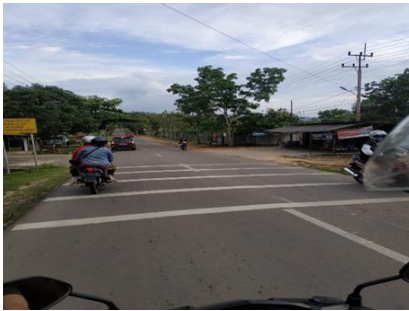
| 700-800 | | Hanya memiliki saluran drainase sebelah kanan jalan, permukaan bahu jalan kanan/kiri tidak sama rata, terdapat 2 pita pengaduh kondisi baik dan satunya tidak baik, tidak memiliki marka pembatas jalan kanan/kiri, marka pembagi lajur rusak/memudar, kondisi perkerasan jalan berlubang, terdapat fasilitas menyeberang zebra cross, tidak terdapat rambu petunjuk zebra cross, terdapat rambu peringatan daerah rawan kecelakaan, tidak terdapat rambu pembatas kecepatan, kondisi rambu peringatan banyak lalu lintas pejalan kaki anak-anak dan peringatan mempertegas memudar. |

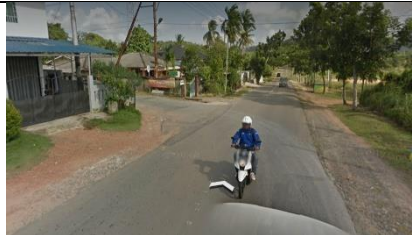
| 900-1000 | | Tidak memiliki saluran drainase kanan/kiri jalan, tidak terdapat marka pembatas, marka pembagi lajur rusak/memudar, permukaan bahu jalan sebelah kanan tidak rata dengan badan jalan, terdapat rambu peringatan ada simpang disebelah kiri jalan kondisi memudar dan terhalang pohon, terdapat pita pengaduh, jarak pandang pengemudi terhalang oleh rumah dan tidak ada rambu pembatas kecepatan dan kondisi perkerasan jalan sedikit bergelombang. |
