**UPAYA PENINGKATAN KESELAMATAN LALU LINTAS  
PADA JALAN MEDAN–TEBING TINGGI KM 30-31 DI  
KABUPATEN DELI SERDANG**

**SKRIPSI**

**BAHARUDIN EFENDI HASIBUAN**  
**NOTAR : 18.01.046**

**POLITEKNIK TRANSPORTASI DARAT INDONESIA – STTD  
PROGRAM STUDI SARJANA TERAPAN TRANSPORTASI DARAT  
BEKASI  
2022**

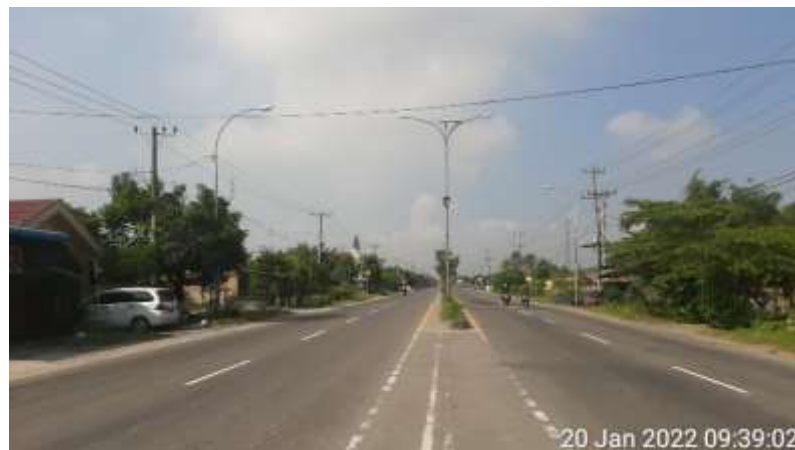
**Gambar II. 2** Alat Penerangan di Jalan Medan - Tebing Tinggi km 30-31

Alat penerangan jalan adalah lampu penerangan jalan yang berfungsi untuk memberi penerangan pada ruang lalu lintas (Permenhub No PM 27 tahun 2018). Kondisi alat penerangan jalan di Jalan Medan - Tebing Tinggi km 30-31 terpasang di median dan tepi jalan.

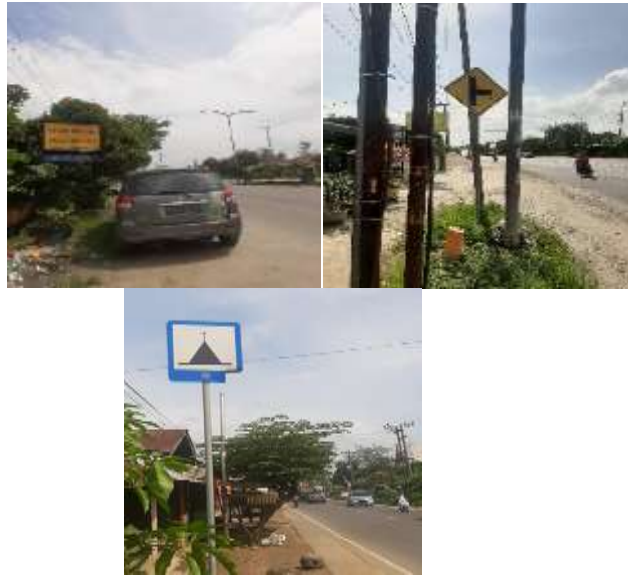
**Gambar II. 3** Kondisi Rambu Lalu Lintas di Jalan Medan - Tebing Tinggi km 30-31

Rambu lalu lintas adalah bagian perlengkapan jalan yang berupa lambang, huruf, angka, kalimat, dan/atau perpaduan yang berfungsi sebagai peringatan, larangan, perintah, atau petunjuk bagi pengguna jalan (Permenhub No PM 13 tahun 2014). Kondisi rambu lalu lintas Jalan Medan - Tebing Tinggi km 30-31 beberapa sudah memudar, tertutup daun pohon, tiang penyangga bengkok, dan sobek di daun rambunya.

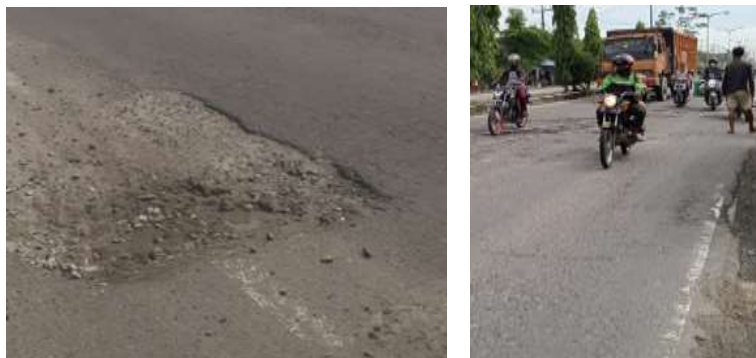
**Gambar II. 4** Kondisi Marka Jalan Medan - Tebing Tinggi km 30-31

Marka jalan berfungsi untuk mengarahkan arus lalu lintas dan membatasi daerah kepentingan lalu lintas. Kondisi marka di Jalan Medan - Tebing Tinggi km 30-31 pada beberapa ruas jalan ditemukan dalam kondisi kurang baik, kondisi marka sudah pudar bahkan catnya sudah mulai hilang. Hal tersebut dikarenakan ada jalan yang berlubang dan terjadi retakan pada beberapa bagian aspal sehingga beberapa cat marka hilang.

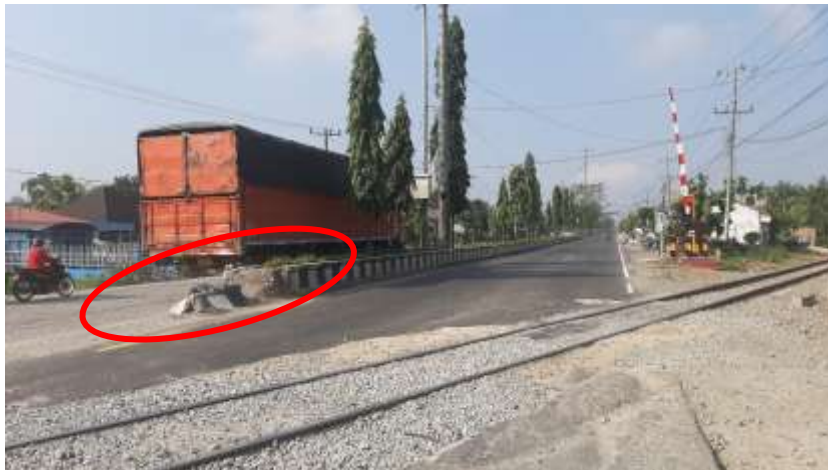
**Gambar II. 5** Kondisi Perlntasan Sebidang

Perlntasan sebidang adalah perpotongan antara jalan dengan jalur kereta api (Permenhub No. 94 Tahun 2018). Kondisi perlntasan sebidang pada ruas Jalan Medan – Tebing Tinggi km 30-31, fasilitas perlengkapan jalan belum memenuhi standar yang ditentukan, permukaan aspal yang tidak rata dan belum sejajar dengan rel dan jalan berlubang. Dibawah ini merupakan gambaran kondisi eksisting perlntasan sebidang dengan kondisi aspal yang rusak, tidak dilengkapi dengan *traffic warning*, marka pengurai kecepatan sehingga sering terjadi kecelakaan di lokasi ini, kecelakaan yang terjadi berupa tabrakan sesama kendaraan yang melintas, tabrakan dengan fasilitas perlengkapan jalan serta jalan ini juga sering digunakan kendaraan sepeda motor untuk memutar arah sehingga menjadi salah faktor penyebab kecelakaan di ruas jalan ini.

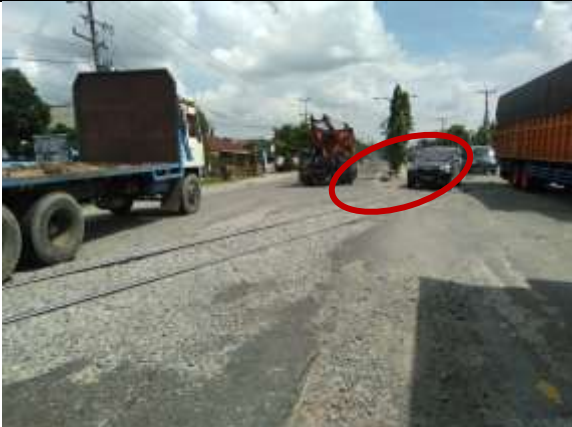
| No | Foto Kondisi | Keterangan |
|---|---|---|
| 1 | | Kondisi perlintasan sebidang dengan jalan berlubang, pada lingkaran merah bekas kecelakaan yang menabrak median jalan. |

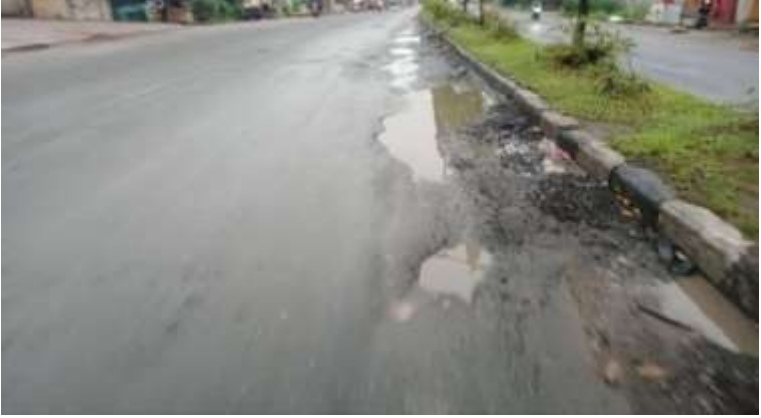
| No | Foto Kondisi | Keterangan |
|---|---|---|
| 2 | | <p>Kondisi permukaan jalan terdapat jalan berlubang pada beberapa ruas jalan.</p> |

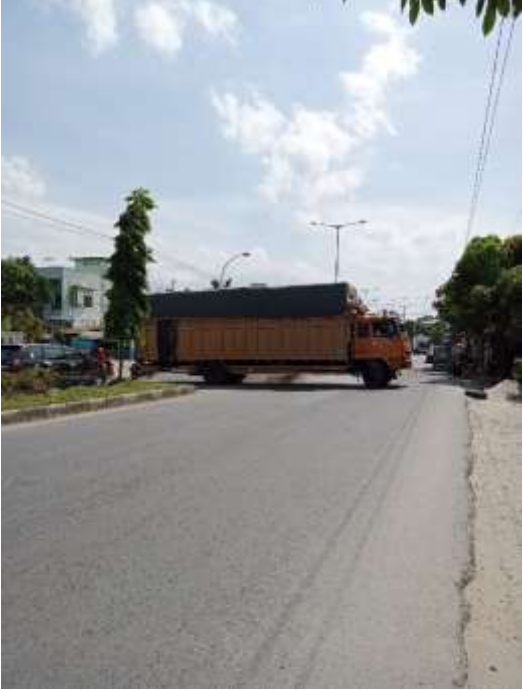
| No | Foto Kondisi | Keterangan |
|---|---|---|
| 3 | | <p>Terdapat 6 (enam) <i>U-turn</i> di sepanjang ruas jalan km 30-31, jarak yang terlalu berdekatan dan tidak dilengkapi dengan rambu dapat mengakibatkan kecelakaan.</p> |

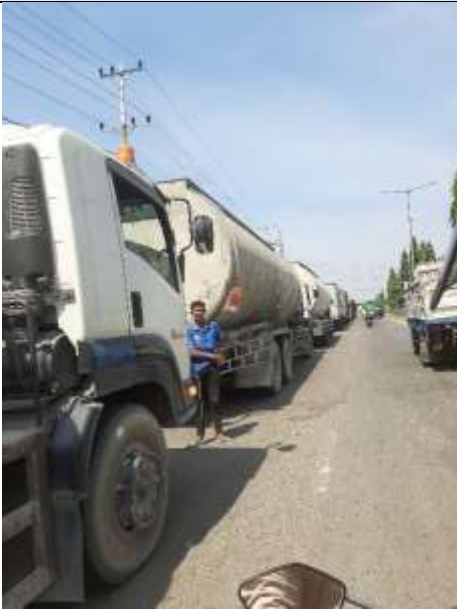
| No | Foto Kondisi | Keterangan |
|---|---|---|
| 4 | | Banyak mobil angkutan barang yang parkir di badan jalan |

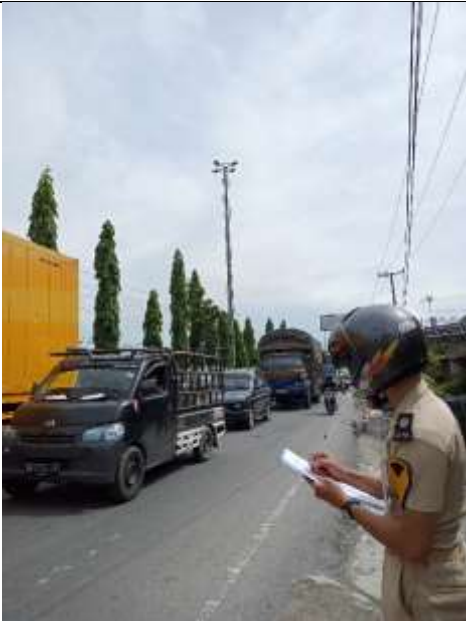
| No | Foto Kondisi | Keterangan |
|---|---|---|
| 5 | | Kondisi ruas jalan di waktu peak. |

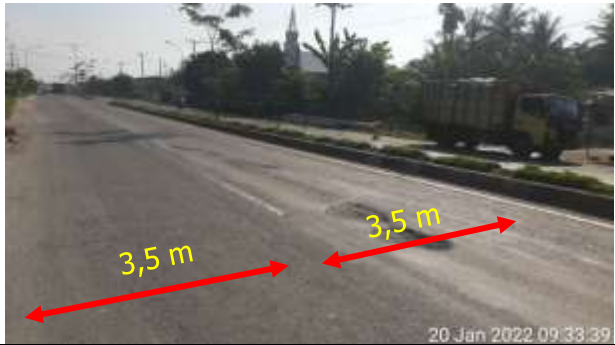
| No | Uraian | Foto | Fungsi | Kondisi eksisting |
|---|---|---|---|---|
| 1 | Marka jalan | | Mengarahkan arus lalu lintas dan membatasi daerah kepentingan lalu lintas | Beberapa garis marka tengah dan marka tepi sudah memudar dan hilang |

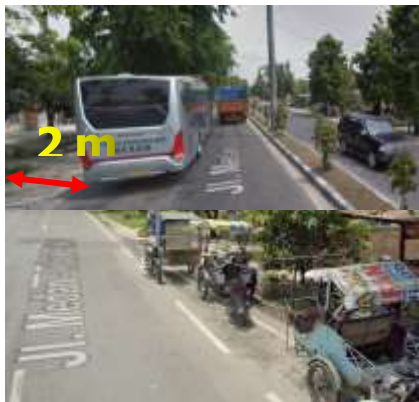
| 3 | Bahu jalan | | Bahu jalan dipergunakan untuk kendaraan dengan kondisi darurat yang mengalami kerusakan dan membutuhkan waktu untuk berhenti sementara | Kendaraan angkutan barang dan becak motor yang parkir sembarangan dikarenakan sepanjang jalan tersebut tidak ada rambu dilarang parkir |

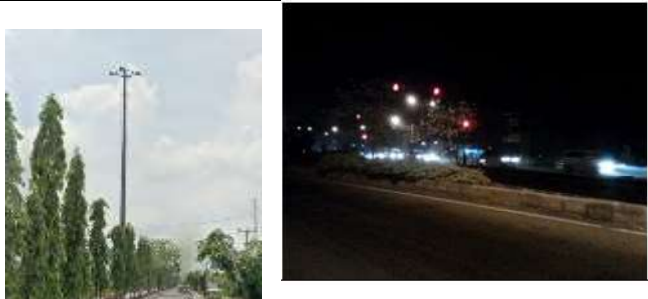
| 4 | Lampu jalan | | Untuk penerangan jalan di malam hari sehingga mempermudah pengguna jalan melihat dengan lebih jelas jalan yang akan dilalui pada malam hari | Terdapat beberapa beberapa lampu yang mati dan nyala lampu redup, sehingga membuat jalan menjadi gelap saat malam hari |

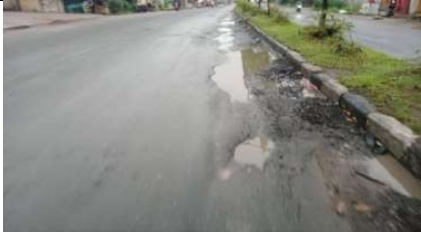
| No | Uraian | Foto | Fungsi | Kondisi eksisting |
|---|---|---|---|---|
| 1 | Marka jalan | | Mengarahkan arus lalu lintas dan membatasi daerah kepentingan lalu lintas | Marka jalan yang memudar dan kondisi jalan berlubang digenangi air |

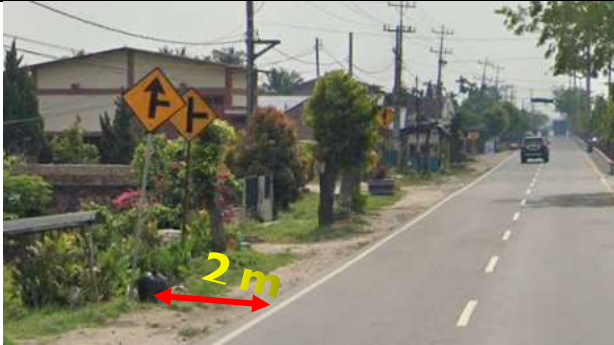
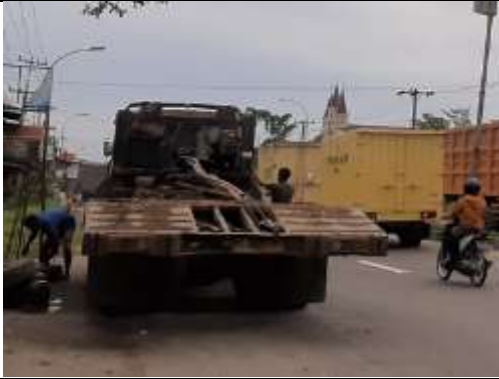
| No | Uraian | Foto | Fungsi | Kondisi eksisting |
|---|---|---|---|---|
| 3 | Bahu jalan | | Bahu jalan dipergunakan untuk kendaraan dengan kondisi darurat yang mengalami kerusakan dan membutuhkan waktu untuk berhenti sementara | Perkerasan bahu jalan hanya pasir kerikil, kendaraan angkutan barang yang parkir sembarangan dibahu jalan untuk istirahat dan pengisian angin ban |

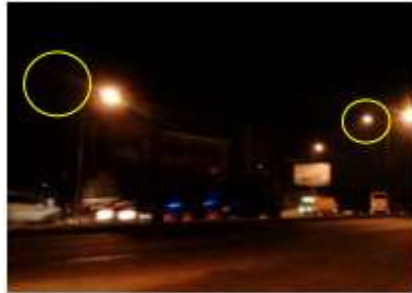
| 4 | Lampu jalan | | | Untuk penerangan jalan di malam hari sehingga mempermudah pengguna jalan melihat dengan lebih jelas jalan yang akan dilalui pada malam hari | Terdapat beberapa beberapa lampu yang mati dan nyala lampu redup, sehingga membuat jalan menjadi gelap saat malam hari |

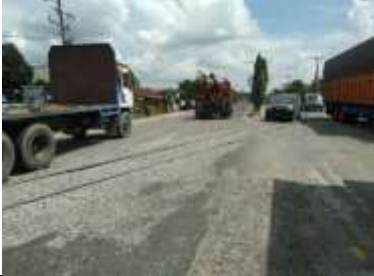
| No | Uraian | Foto | Fungsi | Kondisi eksisting |
|---|---|---|---|---|
| 1 | Jalan dan Marka jalan | | Mengarahkan arus lalu lintas dan membatasi daerah kepentingan lalu lintas | Marka jalan yang memudar dan kondisi jalan berlubang dan tidak rata dengan perlintas sebidang |

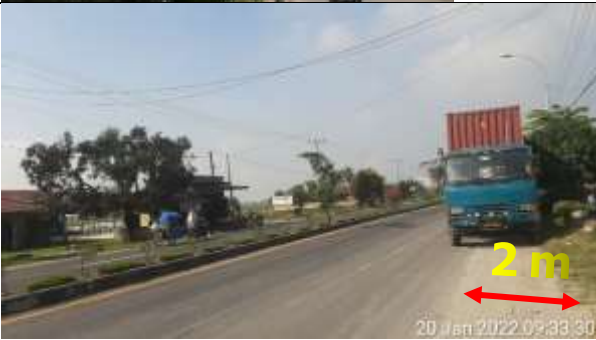
| No | Uraian | Foto | Fungsi | Kondisi eksisting |
|---|---|---|---|---|
| 3 | Bahu jalan | | Bahu jalan dipergunakan untuk kendaraan dengan kondisi darurat yang mengalami kerusakan dan membutuhkan waktu untuk berhenti sementara | Perkerasan bahu jalan hanya pasir kerikil, kendaraan angkutan barang yang parkir sembarangan dibahu jalan |

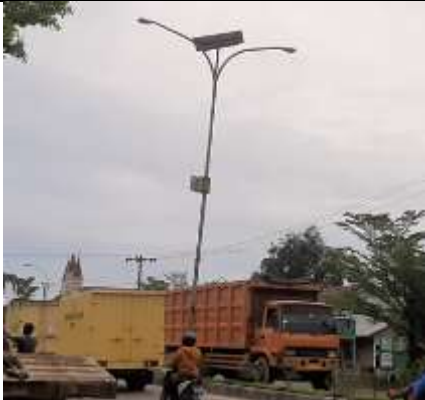
| 4 | Lampu jalan | | Untuk penerangan jalan di malam hari sehingga mempermudah pengguna jalan melihat dengan lebih jelas jalan yang akan dilalui pada malam hari | Terdapat beberapa beberapa lampu yang mati dan nyala lampu redup, sehingga membuat jalan menjadi gelap saat malam hari |

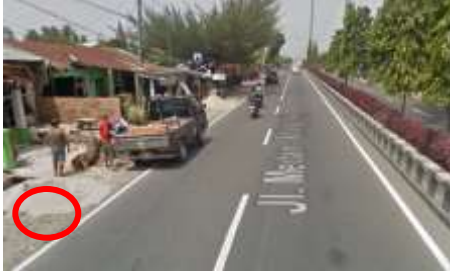
| 5 | APILL | | Untuk mengatur lalu lintas orang atau kendaraan di persimpangan atau pada ruas jalan | Tidak adanya <i>warning light</i> sebelum perlintasan sebidang |

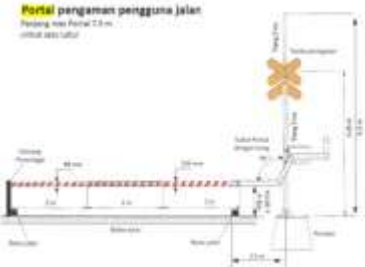
| No | Standar | Nama Rambu | Eksisting | Keterangan |
|---|---|---|---|---|
| 7 | | Portal pengaman pengguna jalan yang ditempatkan disisi kiri kanan diluar ruang milik jalan. | | Portal belum menutupi seluruh badan jalan |
