**INSPEKSI KESELAMATAN JALAN (*SAFER ROAD*) PADA
RUAS JALAN SOEKARNO-HATTA 2 BRANGSONG
KABUPATEN KENDAL**

SKRIPSI

**POLITEKNIK TRANSPORTASI DARAT INDONESIA – STTD
PROGRAM STUDI SARJANA TERAPAN TRANSPORTASI DARAT**

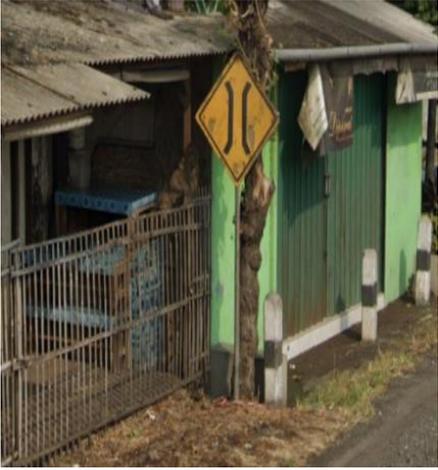
<p>Rambu peringatan jembatan dalam kondisi kurang baik</p>
2

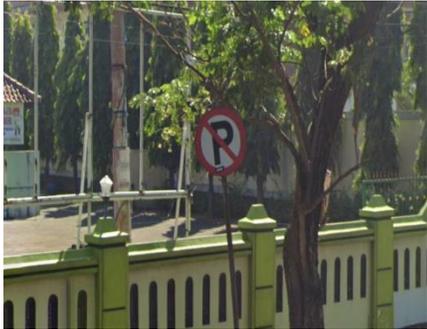
Rambu larangan parkir depan MTS N 1 Kendal dalam kondisi kurang baik tidak tegak lurus

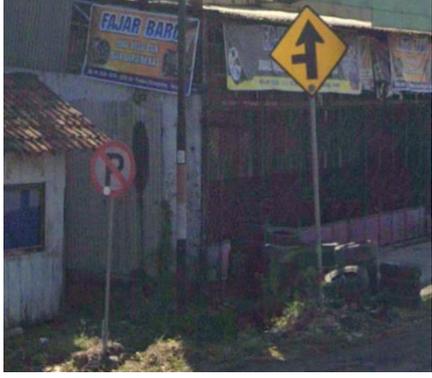
<p>Rambu peringatan persimpangan dan larangan parkir, namun kondisi larangan parkir terlalu jauh dengan badan jalan sehingga tak tampak oleh pengguna jalan</p>
6

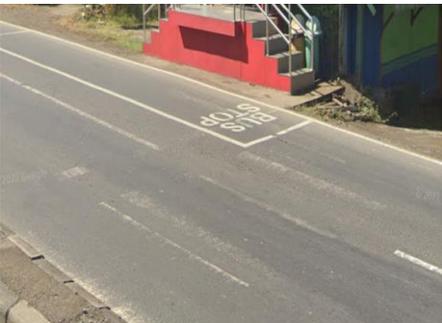
Kondisi marka pemisah lajur sepanjang segmen 1 sudah mulai memudar
3	Zebra Cross

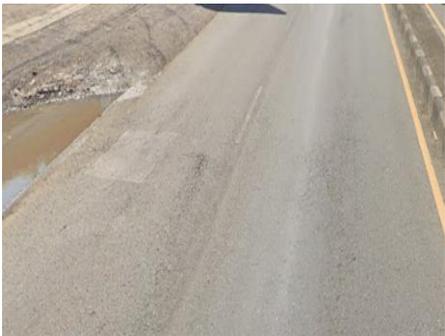
Kondisi marka pemisah lajur sepanjang segmen 2 sudah mulai memudar
3	Zebra Cross

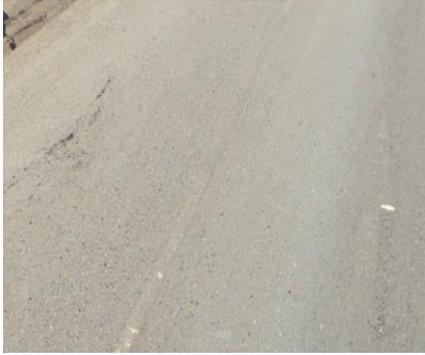
Kondisi marka pemisah lajur sepanjang segmen 3 sudah hampir tidak terlihat
3	Zebra Cross

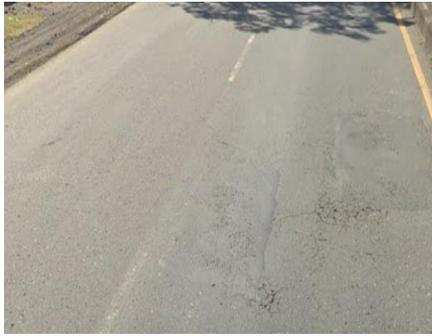
Kondisi marka pemisah lajur sepanjang segmen 4 sudah hampir tidak terlihat dan sudah memudar
3	Zebra Cross

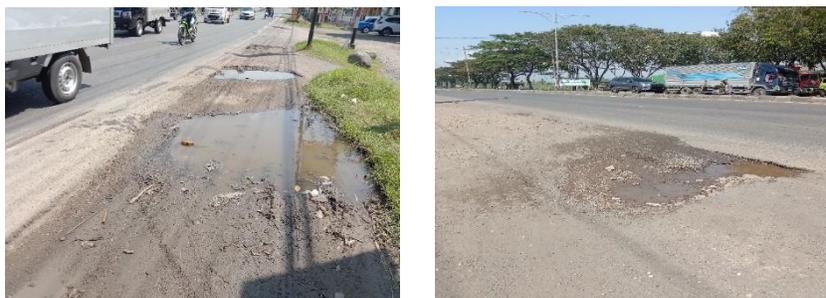
Gambar II.6 Kondisi bahu jalan segmen 1

Jenis bahu jalan pada segmen 1 berupa tanah dengan kondisi berlubang dan tidak rata dengan permukaan jalan ditambah dengan genangan air pada saat hujan membuat kondisi bahu jalan semakin buruk. Bahu jalan ini terletak di depan pasar Cangkring Kecamatan Brangsong.

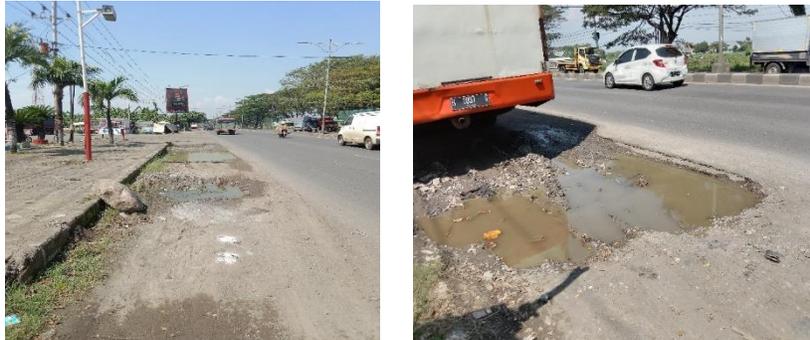
Gambar II.7 Kondisi bahu jalan segmen 2

Jenis bahu jalan pada segmen 2 berupa tanah dengan kondisi berlubang ditambah dengan genangan air pada saat hujan membuat kondisi bahu jalan semakin buruk. Bahu jalan ini terletak di depan SPBU Kecamatan Brangsong.

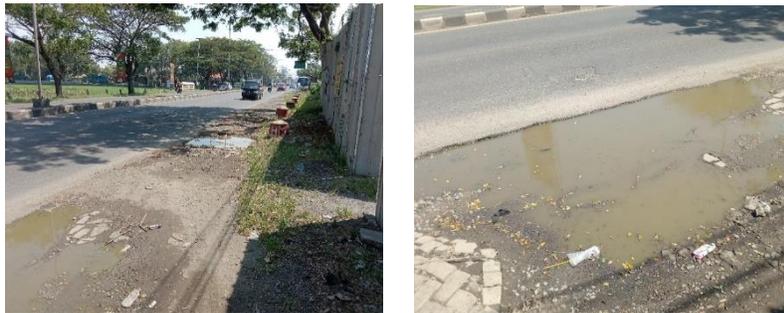
Gambar II.8 Kondisi bahu jalan segmen 3

Jenis bahu jalan pada segmen 3 berupa tanah dengan kondisi berlubang ditambah dengan genangan air pada saat hujan membuat kondisi bahu jalan semakin buruk. Bahu jalan ini terletak di depan toko Alfamart Kecamatan Brangsong.

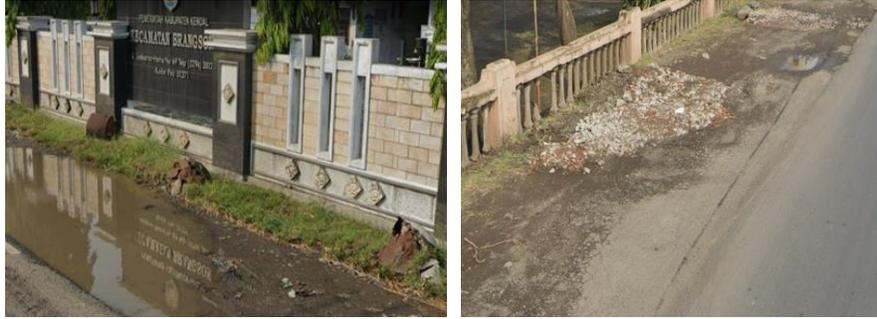
Gambar II.9 Kondisi bahu jalan segmen 4

Jenis bahu jalan pada segmen 4 berupa tanah dengan kondisi berlubang dan bergelombang serta tidak rata dengan permukaan jalan ditambah masih ditemukan bahu jalan yang tertutup oleh kerikil dan genangan air. Bahu jalan ini terletak di Puskesmas Kecamatan Brangsong.

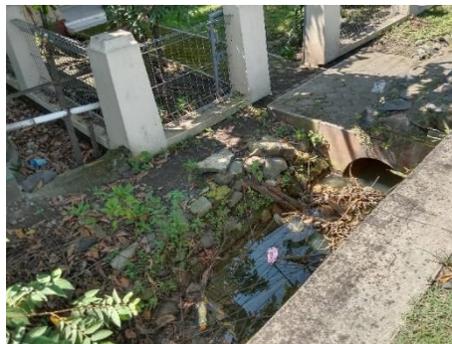
Gambar II.10 Kondisi drainase segmen 1

Berdasarkan hasil temuan di lokasi penelitian kondisi saluran drainase pada segmen 1 terlihat saluran drainase yang tidak mengalir atau terhambat disebabkan oleh tumpukan ranting dan dedaunan yang menghambat air untuk mengalir. Drainase menggunakan tipe bangunan diperkeras dan terbuka dengan kedalaman sekitar 30 cm dan lebar 0.5 m.

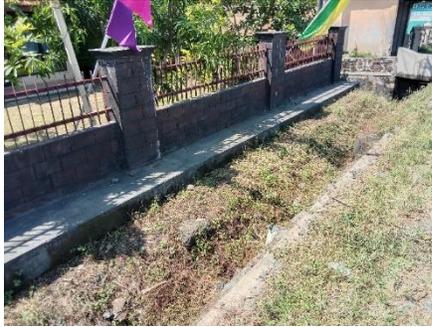
Gambar II.12 Kondisi drainase segmen 2

Berdasarkan hasil temuan di lokasi penelitian kondisi saluran drainase pada segmen 2 terlihat saluran drainase yang tidak berfungsi dan sudah ditumbuhi rerumputan serta bebatuan. Drainase menggunakan tipe bangunan diperkeras dan terbuka dengan kedalaman 15 cm dan lebar 0,5 m. Saluran drainase ini terletak di depan kantor pengadilan agama kelas 1 Kendal Kecamatan Brangsong.

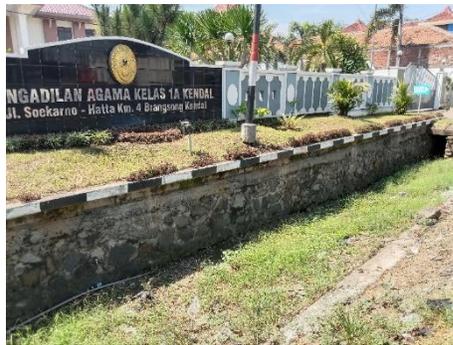
Gambar II.11 Kondisi drainase segmen 3

Berdasarkan hasil temuan di lokasi penelitian kondisi saluran drainase pada segmen 3 terlihat saluran drainase yang tidak berfungsi dan sudah ditumbuhi rerumputan serta bebatuan. Drainase menggunakan tipe bangunan diperkeras dan terbuka dengan kedalaman 40 cm dan lebar 1 m. Saluran drainase ini terletak di depan kantor POLSEK Kecamatan Brangsong.

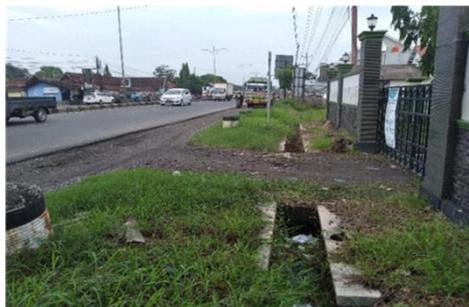
Gambar II.13 Kondisi drainase segmen 4

Berdasarkan hasil temuan di lokasi penelitian kondisi saluran drainase pada segmen 4 terlihat saluran drainase yang tidak berfungsi karena tertutup oleh sampah dari rerumputan. Drainase menggunakan tipe bangunan diperkeras dan terbuka dengan kedalaman 20 cm dan lebar 0,5 m. Saluran drainase ini terletak di depan SMK N 4 Kendal.

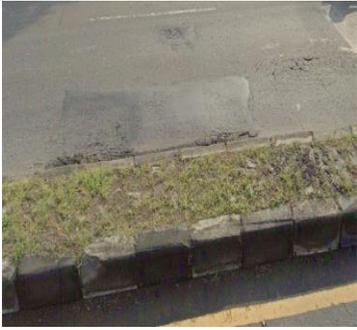
Tambalan mengalami kerusakan ringan, atau menimbulkan gangguan kenyamanan dengan tingkat yang sedang, atau kedua-duanya	<20% Panjang Segmen
2	Retak buaya (alligator cracking)

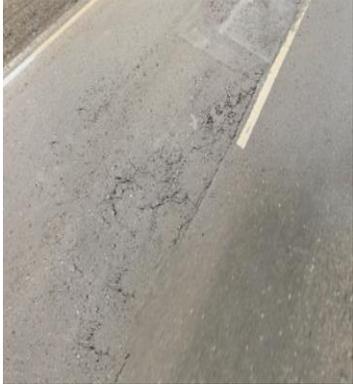
Rendah (R)	Rendah (R)
			Retak-retak halus, atau retak-retak rambut, yang sejajar tanpa atau dengan sedikit retak penghubung. Retak ini tanpa disertai dengan gompal	<20% Panjang Segmen
3	Alur

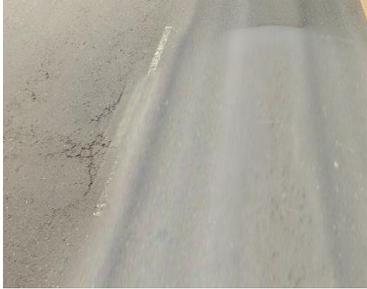
Rendah (R)	Rendah (R)
			kedalaman \pm 6 mm – 13 mm	<20% Panjang Segmen
4	Retak memanjang (Longitudinal crack)

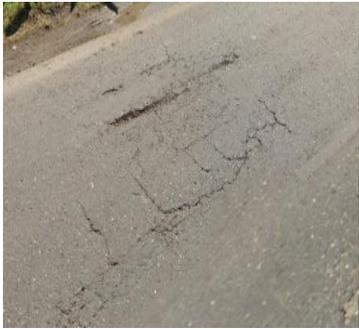
Rendah (R)	Rendah (R)
			Bila retak mempunyai salah satu kondisi sebagai berikut: retak tidak tersumbat dengan lebar kurang dari 10 mm	<20% Panjang Segmen
5	Lubang		Rendah (R)	Rendah (R)

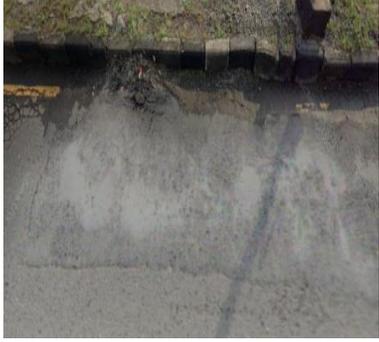
Tinggi (T)	Rendah (R)
			Tambalan mengalami kerusakan parah, atau menimbulkan gangguan kenyamanan dengan tingkat yang tinggi, atau kedua-duanya	<20% Panjang Segmen
2	Retak buaya (alligator cracking)

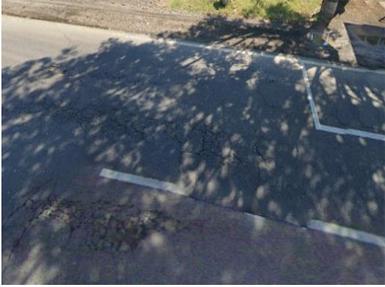
Rendah (R)	Rendah (R)
			Retak-retak halus, atau retak-retak rambut, yang sejajar tanpa atau dengan sedikit retak penghubung. Retak ini tanpa disertai dengan gompal	<20% Panjang Segmen
3	Alur

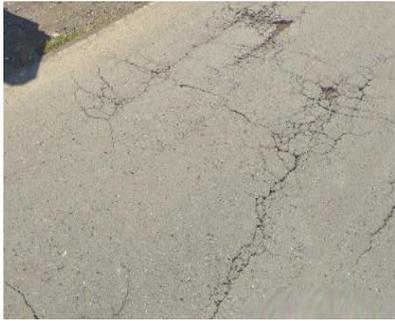
Rendah (R)	Rendah (R)
			Bila retak mempunyai salah satu kondisi sebagai berikut: retak tidak tersumbat dengan lebar kurang dari 10 mm	<20% Panjang Segmen

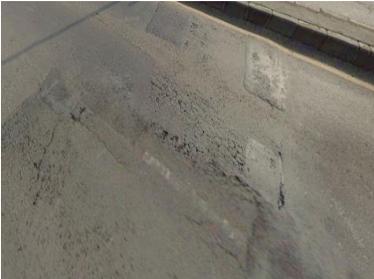
Sedang (S)	Rendah (R)
			Tambalan mengalami kerusakan ringan, atau menimbulkan gangguan kenyamanan dengan tingkat yang sedang, atau kedua-duanya	<20% Panjang Segmen
2	Retak buaya (alligator cracking)

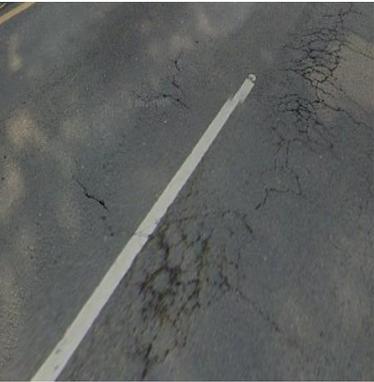
Rendah (R)	Rendah (R)
			Retak-retak halus, atau retak-retak rambut, yang sejajar tanpa atau dengan sedikit retak penghubung. Retak ini tanpa disertai dengan gompal	<20% Panjang Segmen
3	Alur

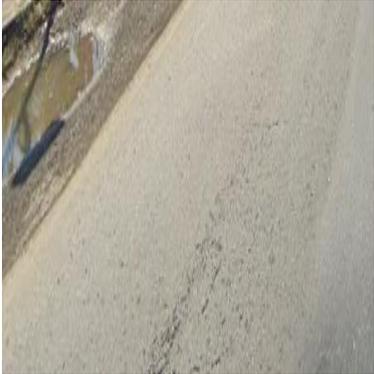
Permukaan kehilangan butir-butir agregat halus dan agregat kasar terbuka atau permukaan perkerasan sedikit kasar.	<20% Panjang Segmen
5	Lubang

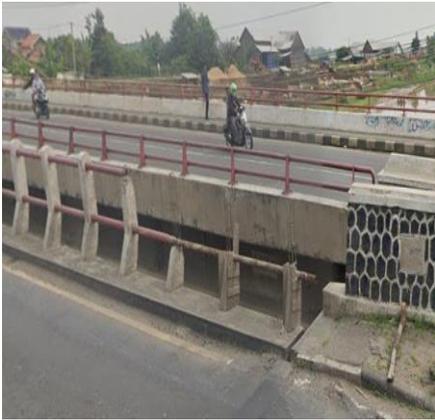
Pagar pengaman jembatan dalam kondisi rusak berat dan tidak terhubung dengan prapet beton, jika ada kendaraan yang lepas kendali ke luar jalan dan menabrak pagar pada titik ini kendaraan dapat mengalami kerusakan berat bahkan dapat terjatuh ke dasar sungai
2	Bahu jalan yang anjlok dan berlubang

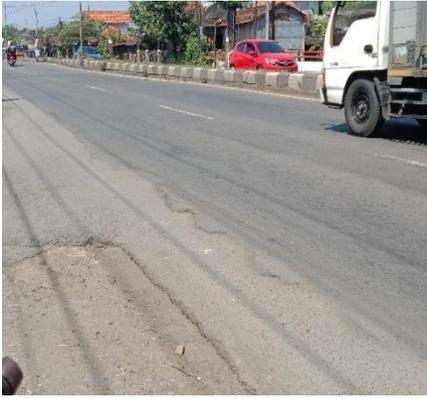
Garis tepi yang pudar bahkan tak terlihat dapat membuat pengendara tidak dapat melihat sisi luar jalan sehingga dapat menimbulkan terjadinya kecelakaan samping-samping terutama pada malam hari
5	Rambu tampak pudar

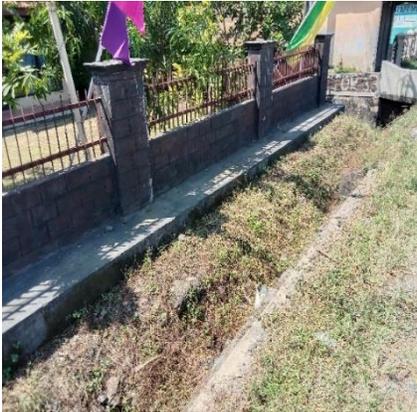
Tanpa adanya pagar pengaman di sekitar parit kendaraan yang lepas kendali dapat langsung terjatuh kedalam parit
2	Bahu jalan berlubang

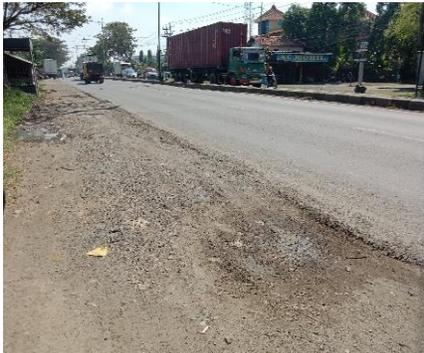
Bahu jalan yang berlubang dapat menyebabkan kendaraan kehilangan kendali dan berpotensi bahaya khususnya untuk pengendara motor

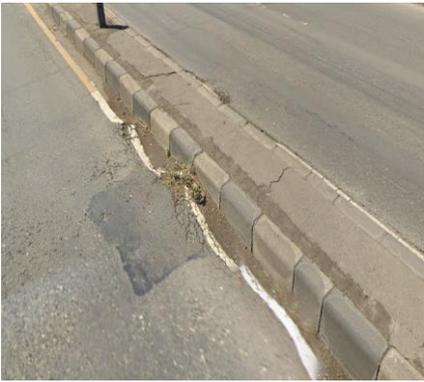
Kerusakan pada sisi permukaan jalan dapat membahayakan pengendara terutama pada malam hari

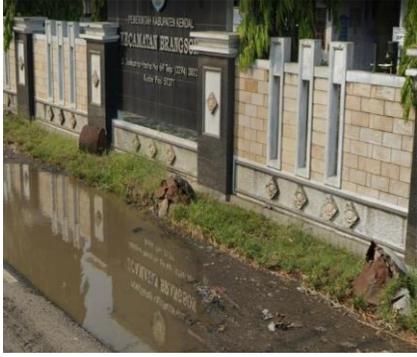
Bahu jalan yang berlubang dapat menyebabkan kendaraan kehilangan kendali dan berpotensi bahaya
3	Median jalan rusak

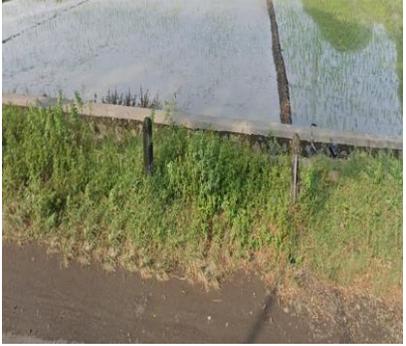
Kerb bertujuan untuk mencegah kendaraan keluar batas, kondisi kerb yang tak tampak dapat mempengaruhi pengendara terlebih di malam hari
5	Rambu tertutup oleh pepohonan

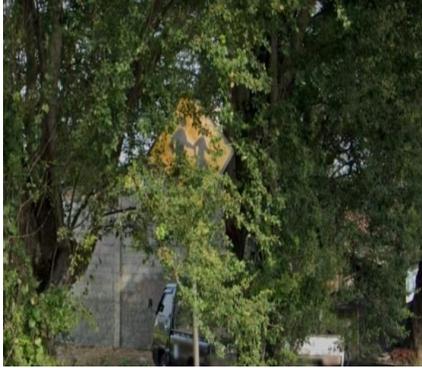
Rambu seharusnya dapat dilihat jelas oleh pengendara/pengguna jalan namun apabila terhalangi pengguna jalan tidak dapat mengetahui isyarat dari rambu tersebut

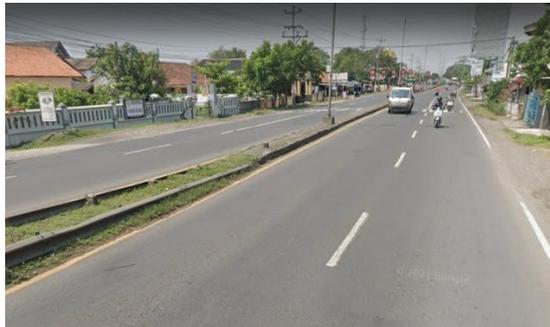
Gambar V.1 Kondisi eksisting segmen 1

Masih belum terdapat beberapa rambu pada titik tertentu, tak ada rambu sama sekali untuk memperingatkan dan memberitahu pengendara akan adanya persimpangan. Rambu pengatur kecepatan serta rambu putar arah tidak terdapat pada segmen ini. Rambu peringatan sangat penting dalam meningkatkan kewaspadaan pengendara dalam berkendara. Rambu dilarang mendahului juga tidak ada, ini dapat membuat pengendara yang melalui segmen ini membahayakan dirinya dan lingkungan disekitarnya termasuk kendaraan lawan.

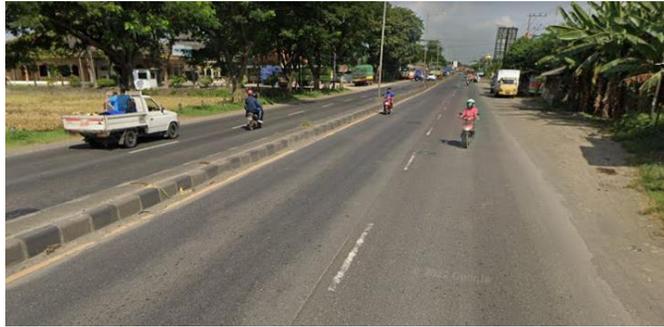
Gambar V.4 Kondisi eksisting segmen 2

Kondisi rambu pada segmen ini sangat minim, tak ada rambu sama sekali untuk memperingatkan dan memberitahu pengendara akan adanya persimpangan. Rambu pengatur kecepatan serta rambu putar arah tidak terdapat pada segmen ini. Rambu peringatan sangat penting dalam meningkatkan kewaspadaan pengendara dalam berkendara. Rambu dilarang mendahului juga tidak ada, ini dapat membuat pengendara yang melalui segmen ini membahayakan dirinya dan lingkungan disekitarnya termasuk kendaraan lawan. Pada lokasi penyebrangan jalan tidak terdapat rambu peringatan penyebrangan jalan.
