**UPAYA PENINGKATAN KESELAMATAN  
PADA TITIK BLACK SPOT DI RUAS JALAN PIERE TENDEAN  
KOTA MANADO**

**SKRIPSI**

**PROGRAM STUDI SARJANA TERAPAN TRANSPORTASI DARAT**

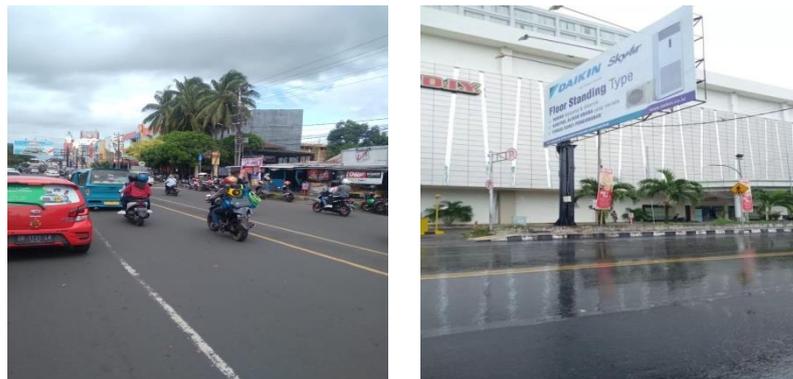
#### **Gambar II.4** Kondisi jalan di depan Mantos

Perkerasan jalan berupa aspal dan dalam kondisi yang baik.

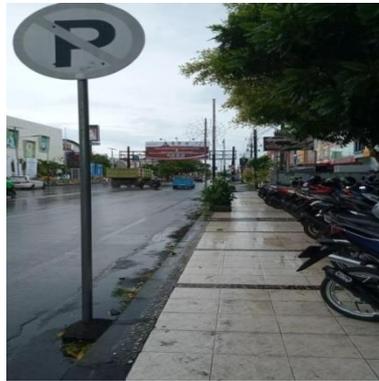
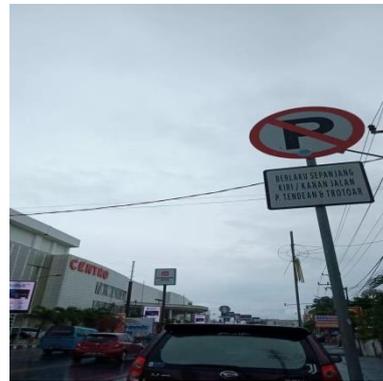
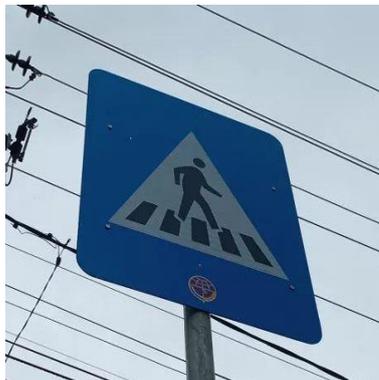
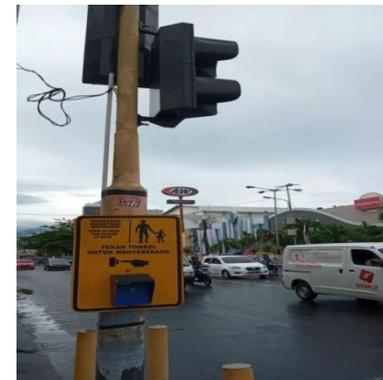
### **Gambar II.5** Rambu di depan Manado Town Square

Kondisi rambu yang telah tersedia pada saat ini, namun masih kurangnya kesadaran masyarakat untuk mematuhi ketentuan yang berlaku.

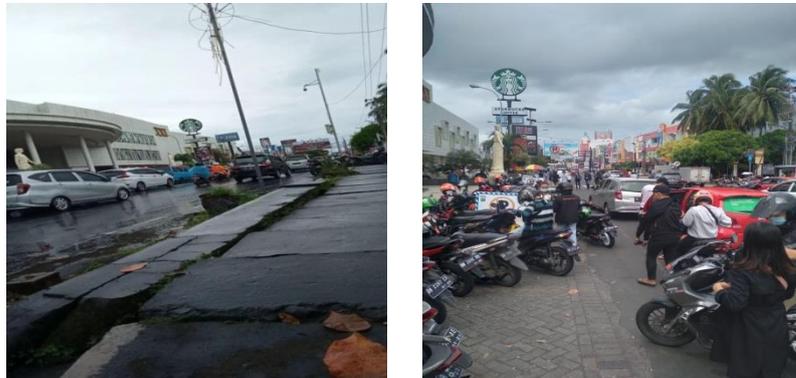
**Gambar II.7** Bahu Jalan di depan Mantos

Kondisi Drainase menyatu dengan trotoar.

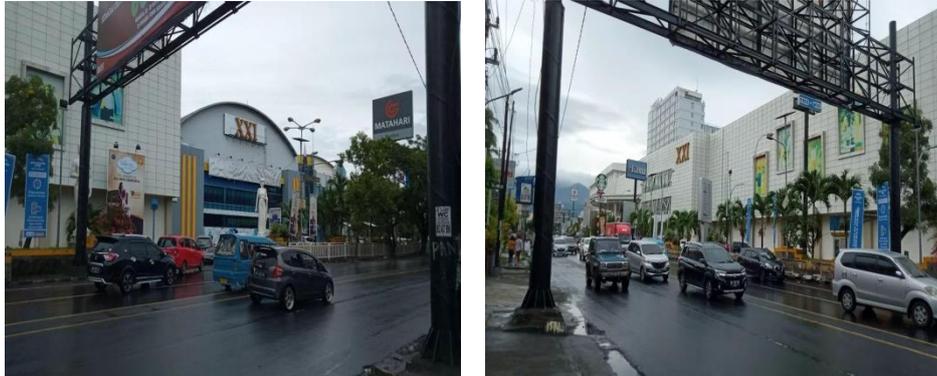
### **Gambar II.8** Kondisi Median Jalan di depan Mantos

Tidak terdapat median dikarenakan jalan bersifat satu arah.

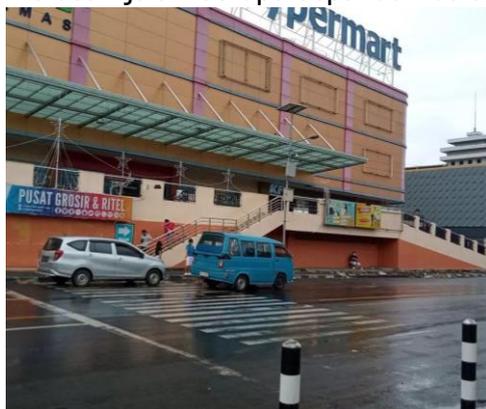
### **Gambar II.13** Perkerasan di depan MTC

Perkerasan jalan berupa aspal dan dalam kondisi baik.

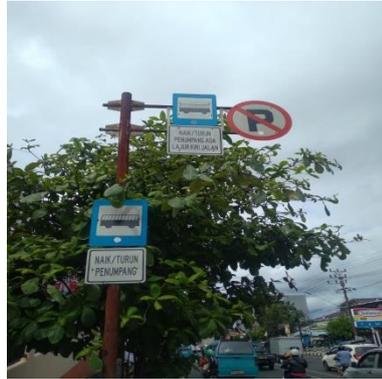
### **Gambar II.14** Rambu di depan MTC

Rambu yang ada masih belum sesuai.

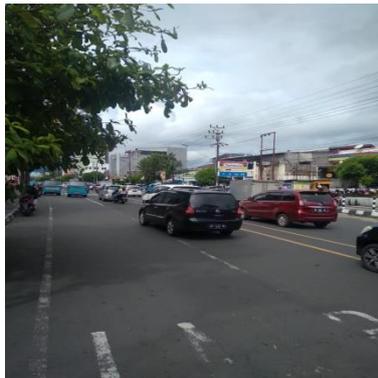
### **Gambar II.15** Marka Lajur Angkot di depan MTC

Marka bertuliskan lajur angkot namun sudah memudar.

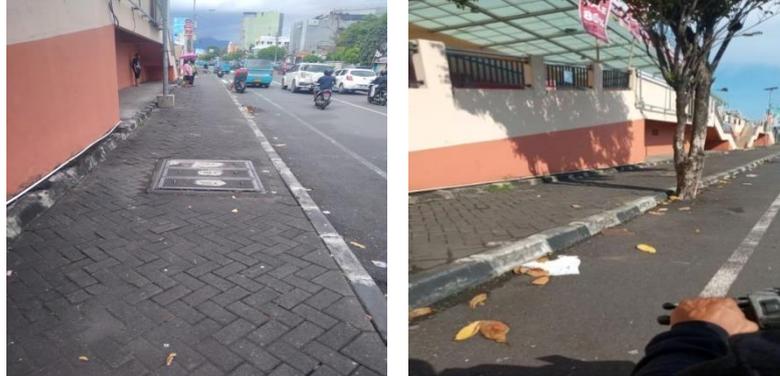
#### **Gambar II.16** Trotoar dan Bahu Jalan di depan MTC

Drainase menyatu dengan trotoar dan juga sebagai shelter angkutan umum namun belum terdapat atap dan tiang halte.

Dapat dilihat pada Gambar II.17 di atas, drainase menyatu dengan trotoar sebagai jalur pedestrian, namun terdapat *road size hazard* berupa pohon di bahu jalan.

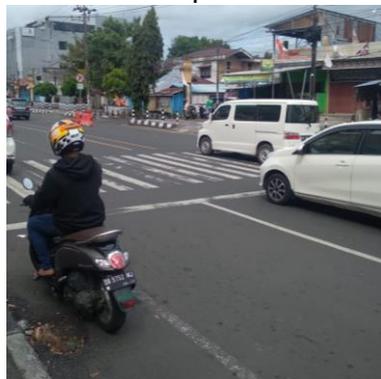
#### **Gambar II.17** Kondisi median di depan MTC

Tidak terdapat median.

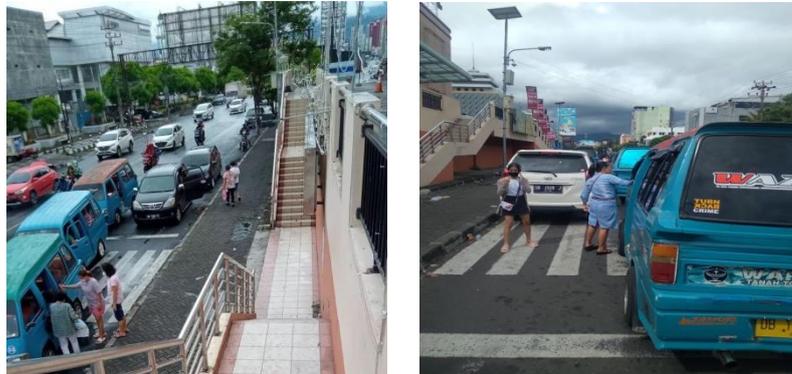
### **Gambar II.19** Halte di depan MTC

Belum tersedianya halte di depan MTC Mega Mas.

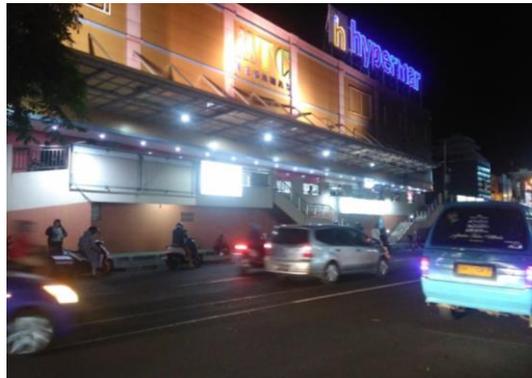
**Gambar II.20** Kondisi di depan MTC pada malam hari

Penerangan sudah cukup.

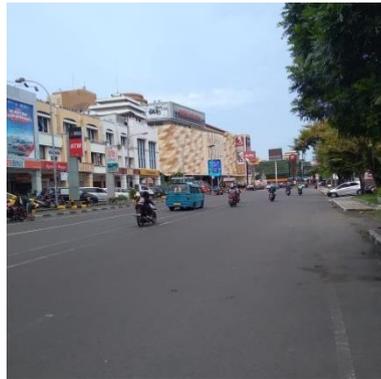
#### **Gambar II.22** Kondisi aspal di depan Mega Mall

Aspal dalam kondisi baik.

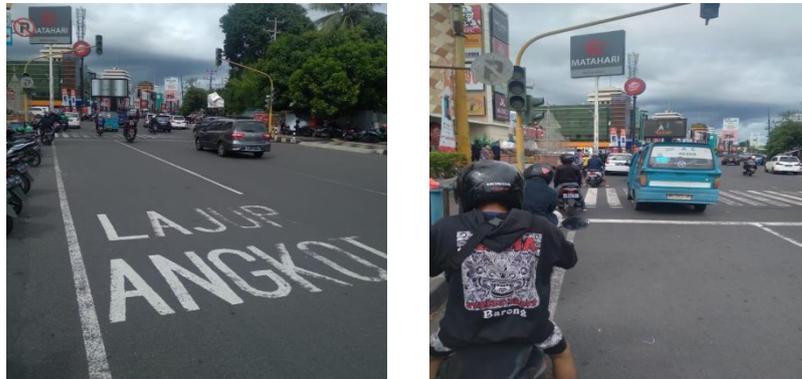
#### **Gambar II.24** Marka di depan Mega Mall

Marka ada pada kondisi yang baik.

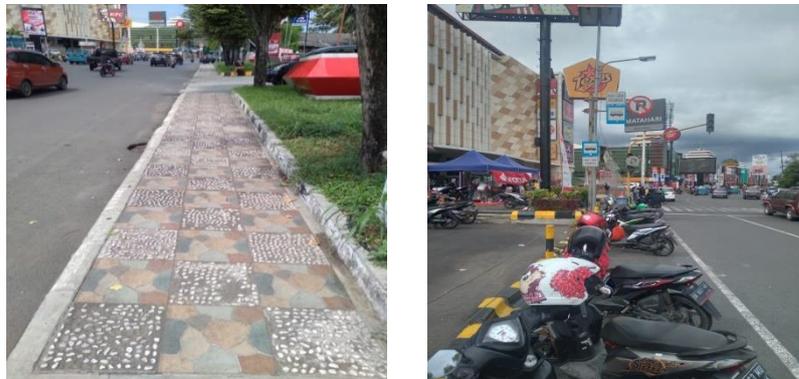
#### **Gambar II.25** Sisi Kiri dan Kanan Jalan di depan Mega Mall

Kondisi drainase menyatu dengan trotoar dan sudah terdapat bahu jalan.

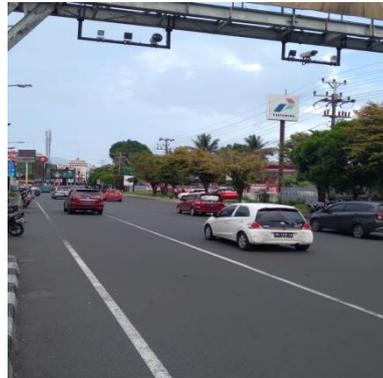
**Gambar II.26** Kondisi jalan di depan Mall tanpa median

Tidak terdapat median.

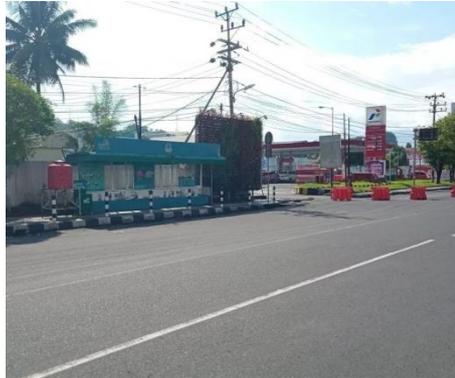
### **Gambar II.28** Halte di depan Mega Mall

Terdapat halte dan lajur khusus angkot.

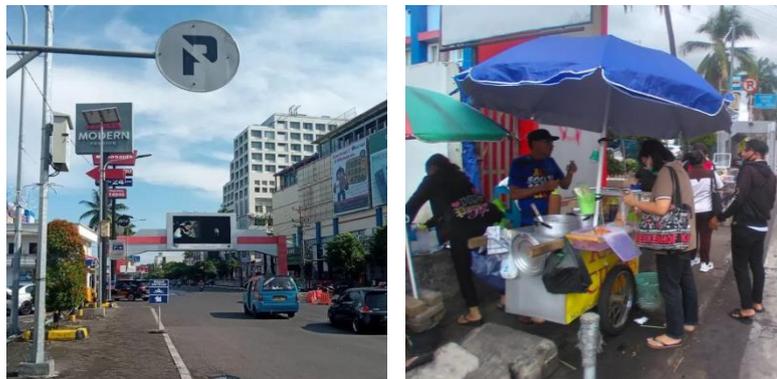
#### **Gambar II.34** Bahu Jalan di depan IT Center

Drainase menyatu dengan trotoar.

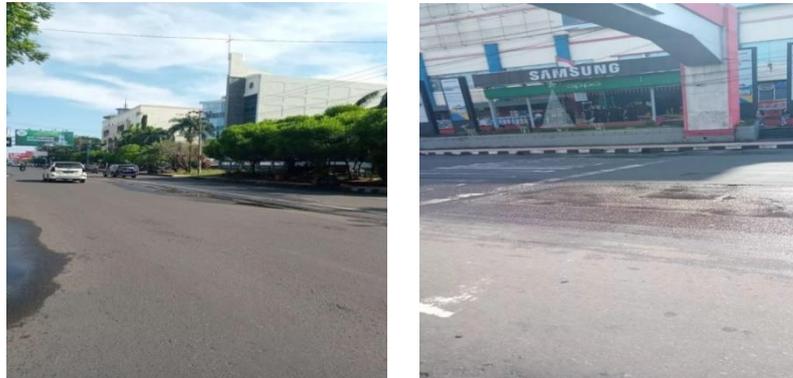
**Gambar II.35** Tidak terdapat median di depan IT Center

Tidak terdapat median dikarenakan jalan satu arah.

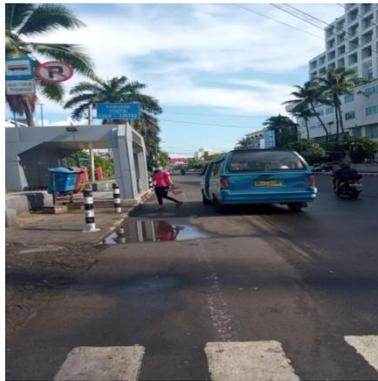
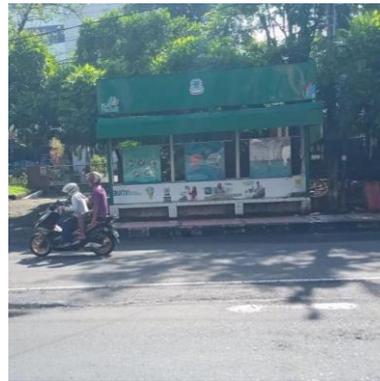
**Gambar II.37** Halte di depan IT Center

Terdapat halte pada sisi kiri dan kanan jalan.

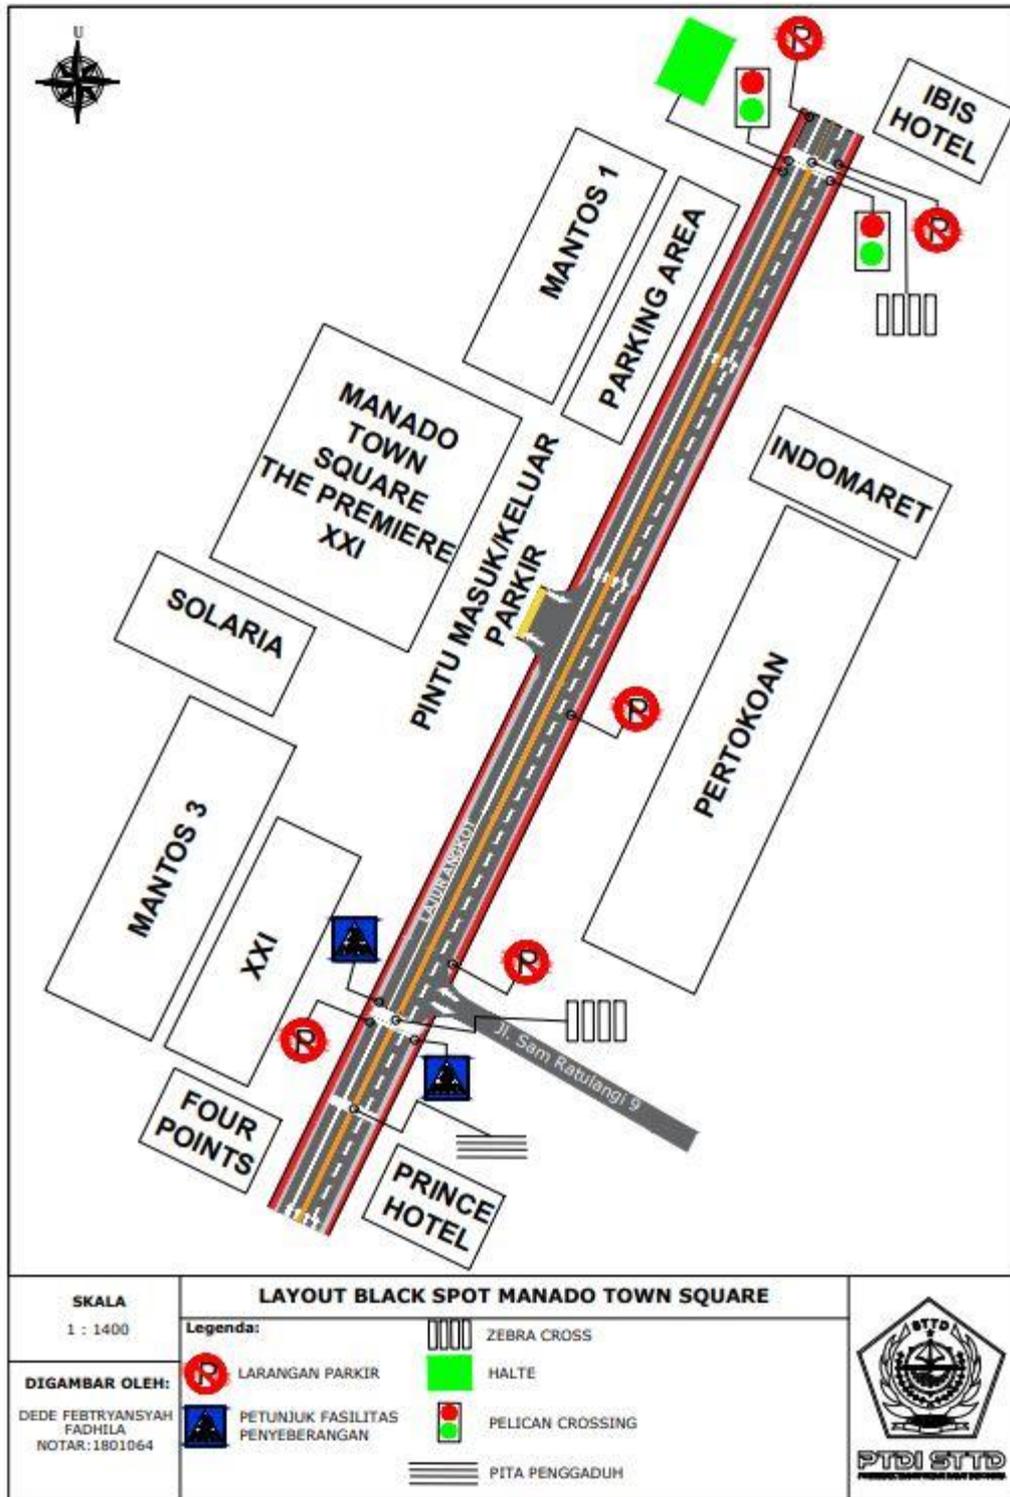
**Gambar V.5** Layout Inventarisasi Black Spot Manado Town Square

Dapat dilihat pada gambar di atas, terdapat 2 *zebra cross*, serta fasilitas perlengkapan lainnya, untuk selengkapnya seperti pada tabel di bawah ini.

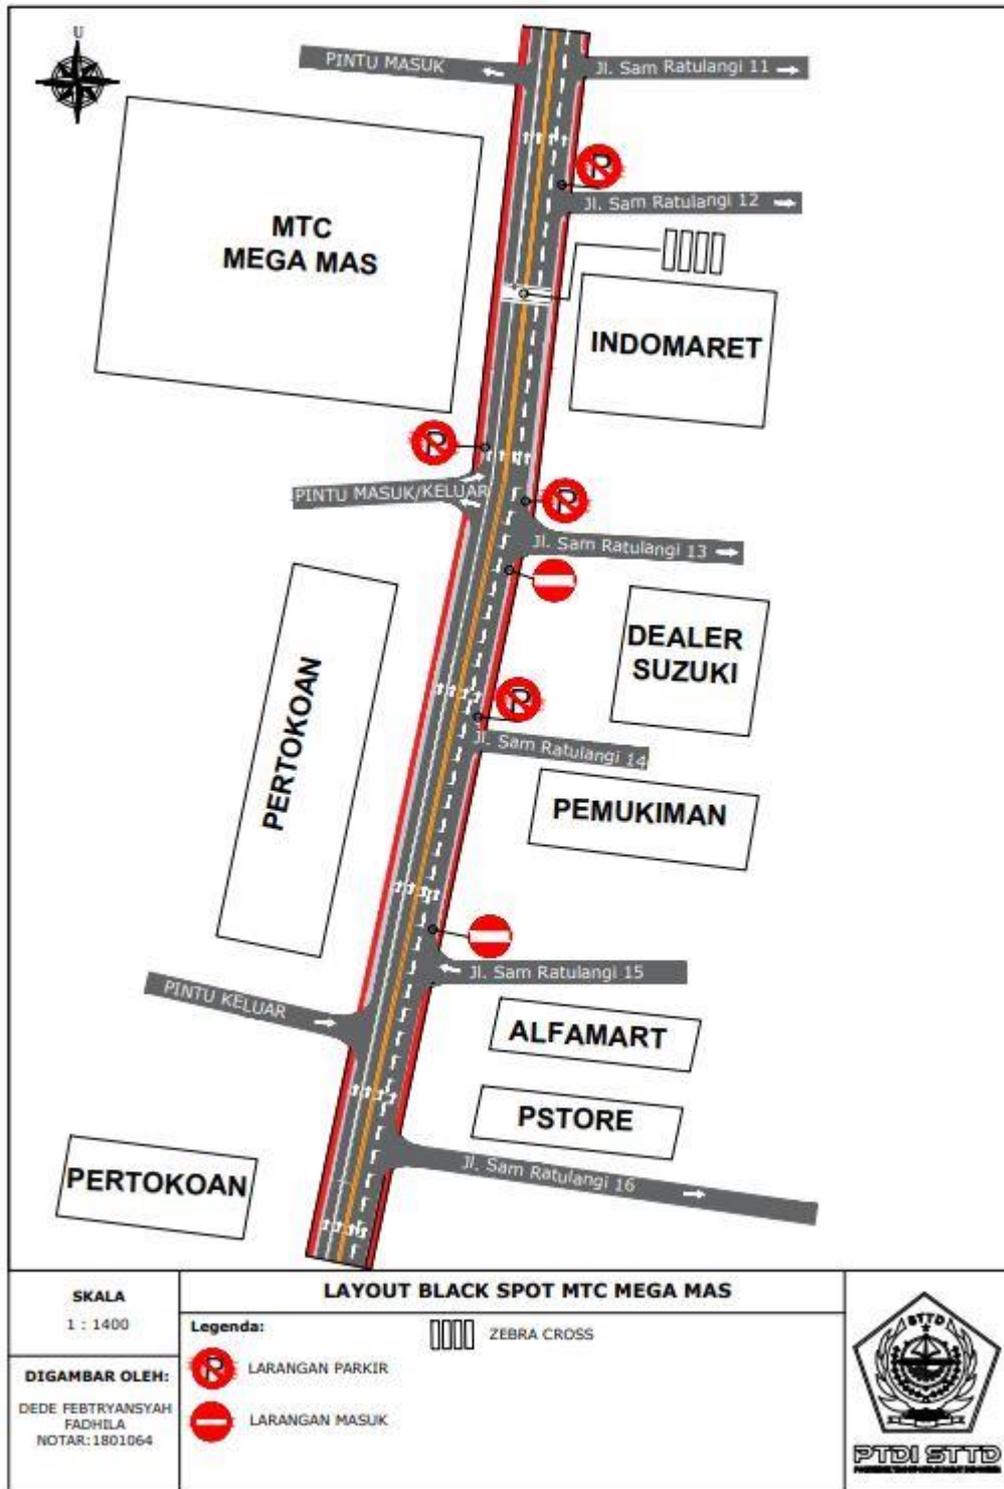
**Gambar V.6** Layout Inventarisasi Black Spot MTC Mega Mas

Dapat dilihat pada gambar di atas, terdapat 1 *zebra cross* serta fasilitas perlengkapan lainnya, untuk selengkapnya seperti pada tabel di bawah ini.

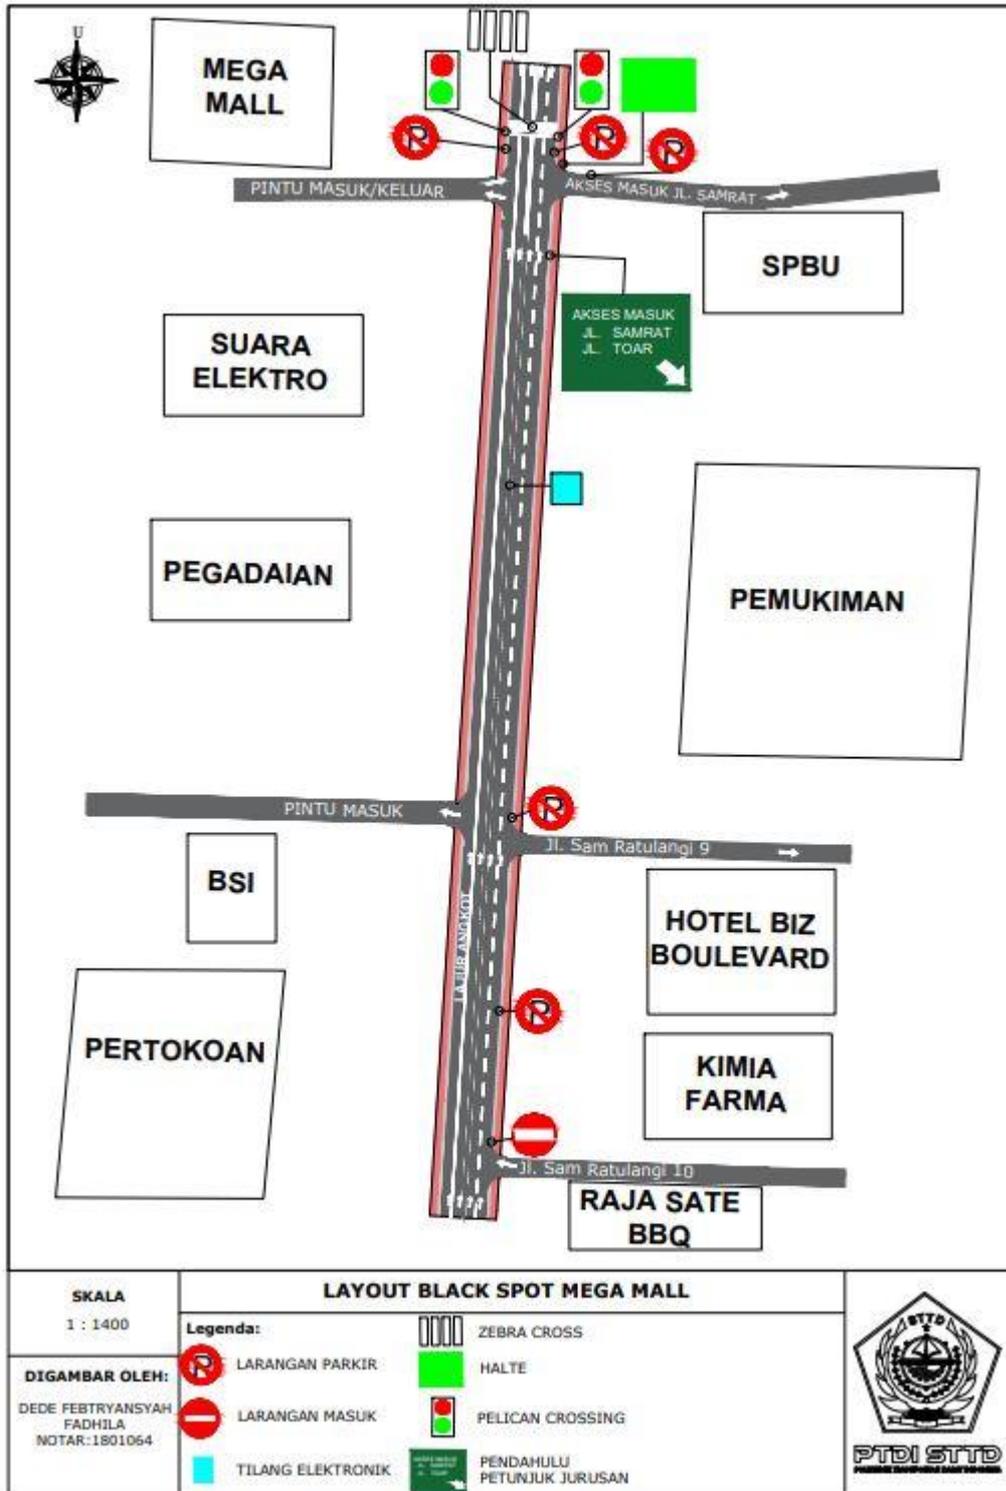
**Gambar V.7** Layout Inventarisasi Black Spot Mega Mall

Dapat dilihat pada gambar di atas, terdapat 1 *zebra cross*, 1 tilang elektronik(ETLE) serta fasilitas perlengkapan lainnya, untuk lebih jelas dapat dilihat pada tabel berikut ini.

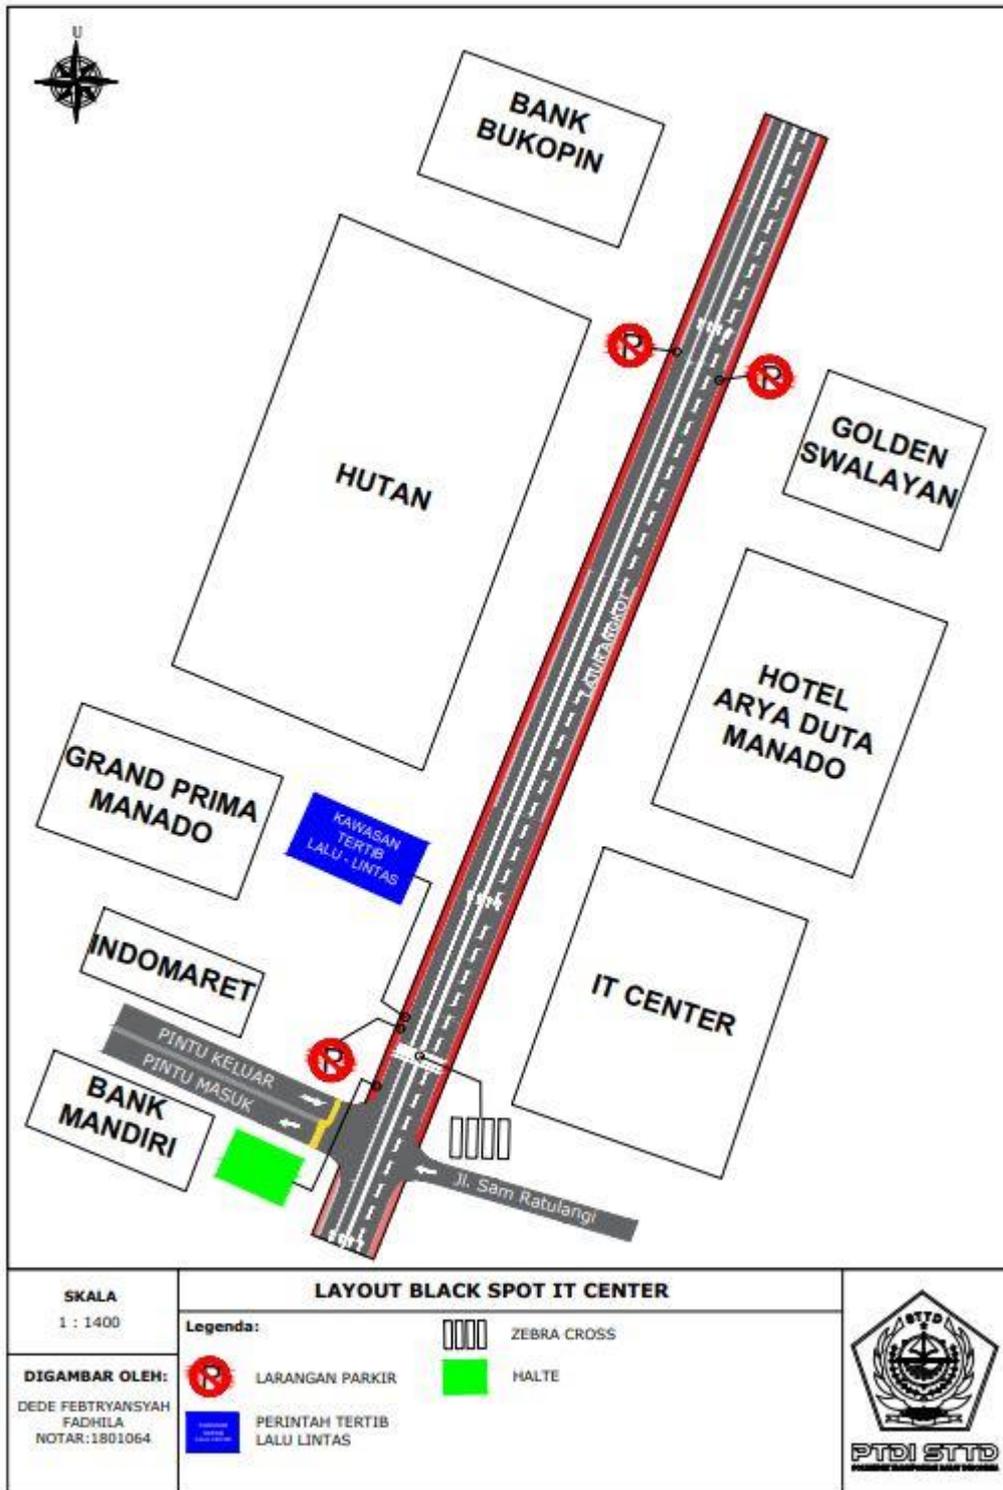
**Gambar V.8** Layout Inventarisasi Black Spot IT Center

Dapat dilihat pada gambar di atas, terdapat 1 *zebra cross* dan fasilitas perlengkapan lainnya, untuk selengkapnya seperti pada tabel di bawah ini.
