Evaluasi Penurunan Balas Pada KM 54+0 – KM 54+800 Antara Stasiun Cisaat – Stasiun Sukabumi

Evaluation of Reply Drop at KM 54+0 – KM 54+800 Between Cisaat Station – Sukabumi Station

Arina Sukma Nirmala Putri^{1,*}, Suharto², Santausa P. Salim³

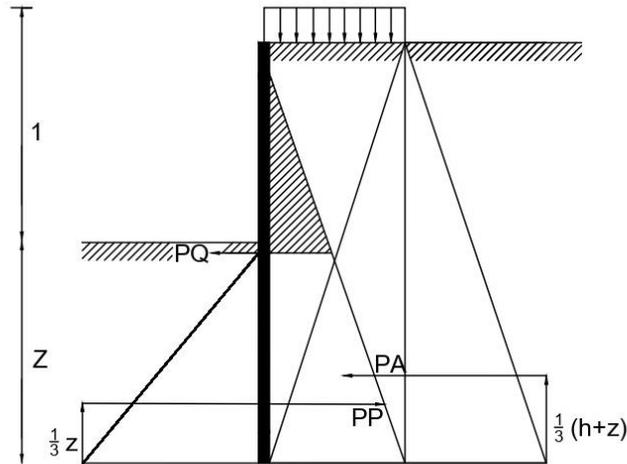
Dari hasil penelitian yang ada usulan untuk penanganan penurunan balas pada km 54+0 – 54+800 antara Stasiun Cisaat – Stasiun Sukabumi adalah pemasangan turap baja (*sheet pile*) dipasang diantara rel dan drainase. Dengan pembahasan sebagai berikut:

Dengan kondisi penurunan seperti itu perlu ditanggulangi dengan pemasangan turap baja (*sheet pile*) dengan kedalaman 6 m lebar 40 cm dan panjang lintas 800 m menyusuri jalan KA. Jumlah *sheet pile* yang dibutuhkan, bila menggunakan tipe U dengan dimensi panjang 12 meter, lebar 0,4 meter, tebal 0,15 meter, Bila di pancang sepanjang 800 meter, maka diperlukan *sheet pile* sebanyak:
