**PENINGKATAN KESELAMATAN PADA PERLINTASAN
SEBIDANG JPL NO. 75 KM 31 + 369 PETAK JALAN ANTARA
ST. TANGGULANGIN – ST. PORONG**

**SAFETY IMPROVEMENT AT JPL NO. 75 KM 31 + 369 ROAD BETWEEN ST.
TANGGULANGIN – ST. POONG**

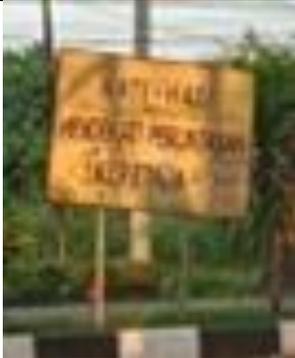
Rambu peringatan dengan kata – kata	1 buah	Tidak baik

1. Diperlukan adanya perawatan dan pengadaan kelengkapan rambu, marka dan fasilitas keselamatan pada perlintasan sebidang JPL No. 75 guna meningkatkan keselamatan pada perlintasan sebidang.
2. Melakukan mitigasi kepada masyarakat sekitar dan pengendara kendaraan bermotor akan bahaya dan resiko kecelakaan di perlintasan sebidang. Hal ini dapat dilakukan dengan melaksanakan kampanye keselamatan, sosialisasi, pemasangan poster dan penegakan hukum untuk pelanggar
