**PENINGKATAN KESELAMATAN LALU LINTAS PADA  
RUASJALAN KALIURANG DI KABUPATEN SLEMAN  
(STUDI KASUS : KM 4 – KM 5,6)**

**IFNI KHUSNUL  
LATIFAH**  
Taruna Program Studi  
Diploma III Manajemen  
Transportasi Jalan Politeknik  
Transportasi Darat Indonesia  
– STTD  
Jalan Raya Setu No. 89  
Bekasi  
Tlp : (021)8254640  
Fax : (021)82608997  
[Ifnilatifah13@gmail.com](mailto:Ifnilatifah13@gmail.com)

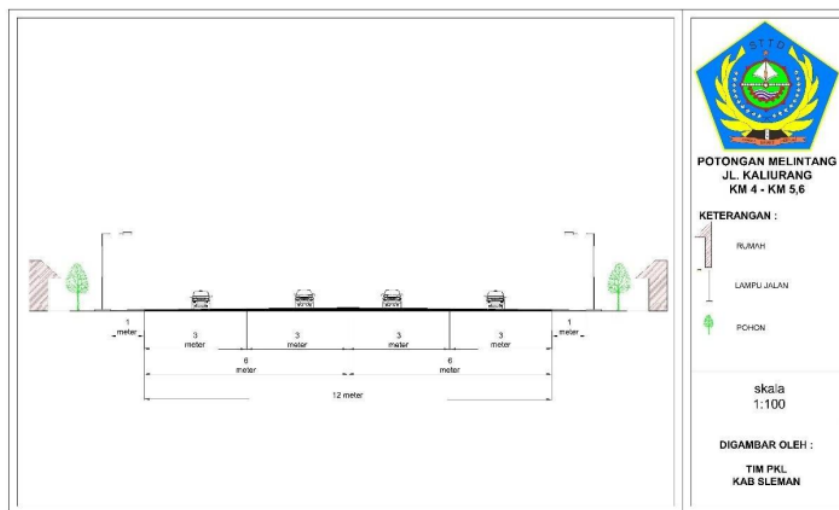
**Gambar :** Visualisasi Penampang Melintang Pada Ruas Jalan  
Kaliurang KM 4 – KM 5,6 di Kabupaten Sleman

Lebar Lajur : 3 meter  
 Lebar Bahu Jalan : 1 meter  
 Median : -  
 Perkerasan : Aspal  
 Jumlah Alat Penerangan Jalan : 32 buah, 13 buah  
 Kondisi Marka Jalan : Pudar  
 Land Use : Komersil

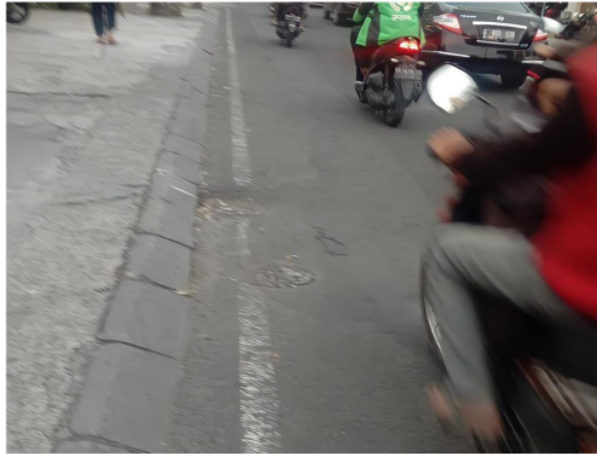
**Gambar :** Visualisasi Marka Membujur Garis Uth TandaTepi Jalur Pada Ruas Jalan Kaliurang KM 4 – KM 5,6 di Kabupaten Sleman

Ruas Jalan Kaliurang KM 4 - KM 5,6 Kabupaten Sleman merupakan jalan kolektor primer dengan status jalan provinsi. Berdasarkan ketentuan Peraturan Menteri Nomor 67 Tahun 2018 Pasal 16 yang mengatur bahwa warna marka membujur garis utuh yaitu berwarna putih. Hal ini sudah sesuai dengan kondisi saat ini pada ruas Jalan Kaliurang KM 4 – KM 5,6 namun kondisinya marka tersebut sudah mudar. Maka, usulan perbaikan yang disarankan adalah pengecatan ulang marka membujur utuh tepi jalur.

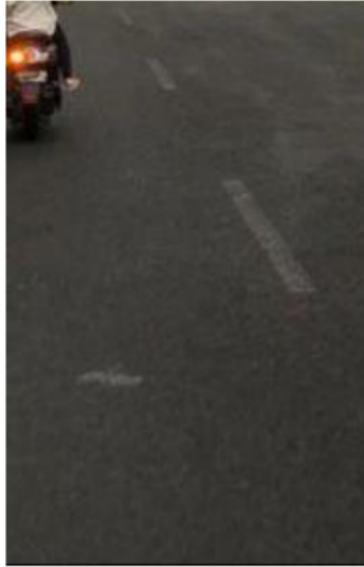
**Gambar :** Visualisasi Marka Membujur Garis Putus-Putus Pembagi Lajur Pada Ruas Jalan Kaliurang KM 4 – KM 5,6 di Kabupaten Sleman

Warna marka membujur garis putus – putus berwarna putih. Kondisi saat ini pada ruas Jalan Kaliurang KM 4 – KM 5,6 marka jalan sudah memudar. Maka usulan yang disarankan adalah pengecatan ulang marka membujur garis putus-putus sesuai dengan ketentuan.

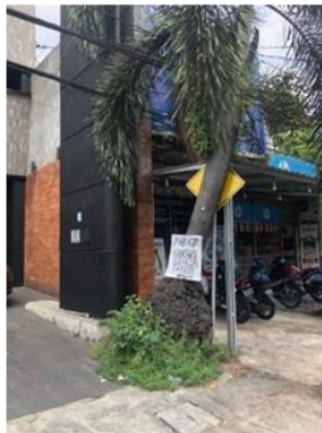
**Gambar :** Visualisasi Rambu Pada Ruas Jalan Kaliurang KM4 – KM 5,6 di Kabupaten Sleman

Kondisi rambu pada ruas Jalan Kaliurang KM 4 – KM 5,6 yang kurang efektif dikarenakan terdapat rambu yang salah penempatan dan ditemui sebagian titik belum terdapat rambu lalu lintas. Sehingga perlu adanya perbaikan dan pemasangan rambu pada titik yang belum terdapat rambu lalu lintas sesuai dengan ketentuan yang berlaku.

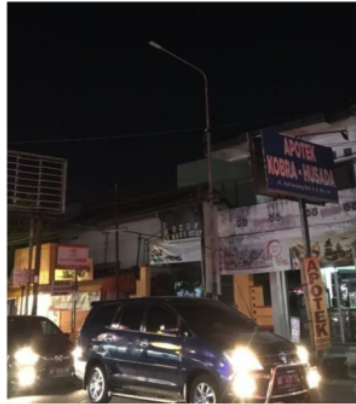
**Gambar :** Visualisasi Alat Penerangan Jalan Pada Ruas Jalan Kaliurang KM 4 – KM 5,6 di Kabupaten Sleman

Berdasarkan hasil pengamatan pada ruas Jalan Kaliurang KM 4 – KM 5,6 di Kabupaten Sleman ditemukan alat penerangan jalan yang sudah rusak ataupun mati. Jumlah total alat penerangan jalan sebanyak 32 terdapat sebanyak 13 alat penerangan jalan yang mati.

Kondisi ini sering menjadi penyebab terjadinya kecelakaan pada ruas Jalan Kaliurang KM 4 – KM 5,6 yang dibuktikan dengan adanya kecelakaan lalu lintas terjadi pada malam hari, sehingga perlu adanya perbaikan alat penerangan jalan yang sudah mati pada ruas jalan Kaliurang KM 4 – KM 5,6

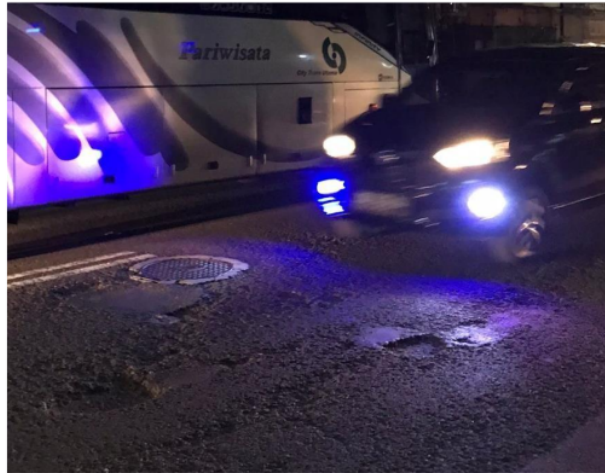
**Gambar :** Visualisasi Kondisi Perkerasan Jalan Pada Ruas Jalan Kaliurang KM 4 – KM 5,6 di Kabupaten Sleman

Berdasarkan hasil pengamatan pada ruas Jalan Kaliurang KM 4 – KM 5,6 di Kabupaten Sleman, terdapat beberapa titik jalan yang tidak memenuhi standar seperti jalan yang berlubang. Dengan hal ini menjadi salah satu penyebab terjadinya kecelakaan lalu lintas, sehingga perlu adanya perbaikan perkerasan jalan untuk mengurangi kecelakaan lalu lintas pada ruas Jalan Kaliurang KM 4 – KM 5,6.

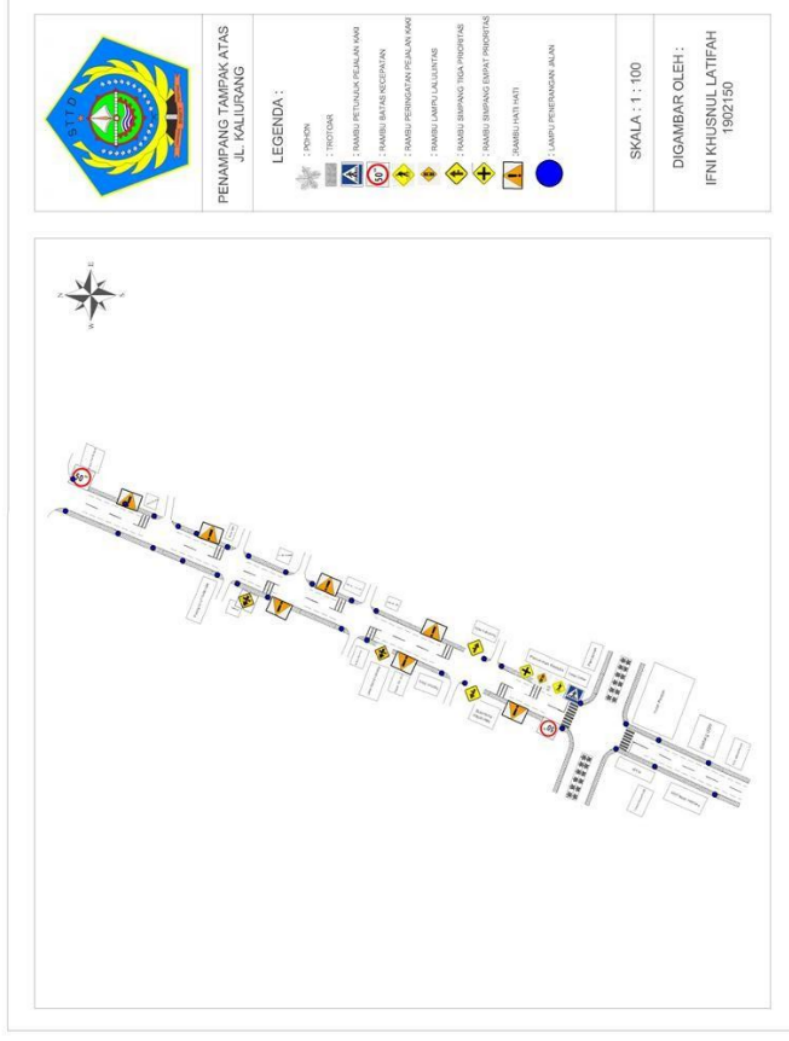
**Gambar : Usulan Pada Ruas Jalan Kaliurang KM 4 – KM 5,6 Kabupaten Sleman**

Desain usulan penanganan pada ruas Jalan Kaliurang KM 4 – KM 5,6 yaitu pemasangan rambu batas kecepatan, peringatan pengatur lalu lintas (APILL), peringatan hati-hati, peringatan persimpangan tiga dan empat prioritas, peringatan simpang empat, peringatan pejalan kaki, petunjuk pejalan kaki, perbaikan marka zebra cross, pita penggaduh, dan perbaikan alat penerangan jalan.
