**KAJIAN KERUSAKAN PRASARANA JALAN KERETA API  
LINTAS TELUK DALAM – PULU RAJA KM 19+720 – KM  
35+670**

**POLITEKNIK TRANSPORTASI DARAT INDONESIA-STTD  
PROGRAM STUDI DIPLOMA III MANAJEMEN  
TRANSPORTASI PERKERETAAPIAN  
BEKASI  
2022**

**KERTAS KERJA WAJIB**

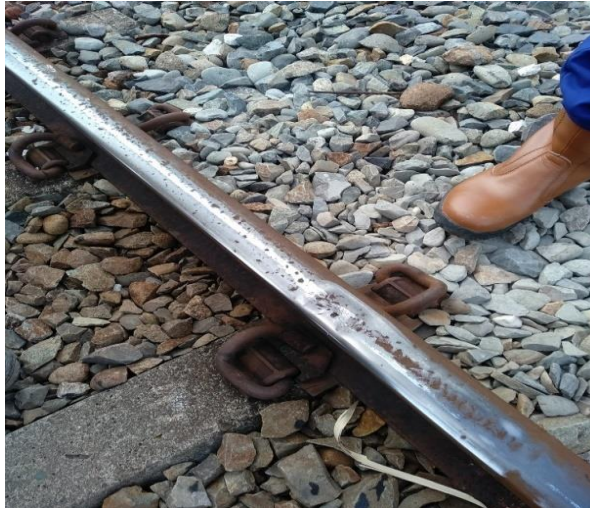
**Gambar II.3** Rel Rusak

Pada lintas Teluk Dalam – Pulu Raja terdapat adanya permasalahan seperti rel cacat/deffect seperti dibawah ini:

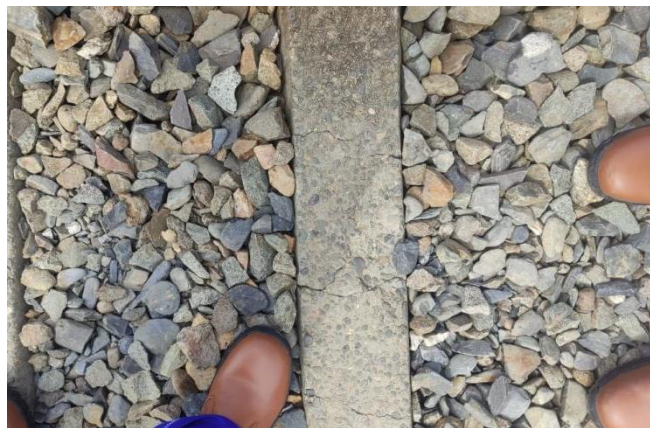
**Gambar II.5** Bantalan Rusak

Pada lintas Teluk Dalam – Pulu Raja terdapat adanya permasalahan seperti bantalan retak/pecah seperti dibawah ini:

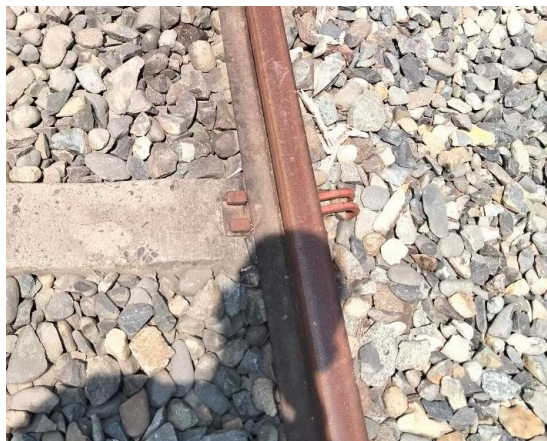
**Gambar II.7** Penambat Rusak

Pada lintas Teluk Dalam – Pulu Raja terdapat adanya permasalahan seperti penambat hilang seperti dibawah ini:

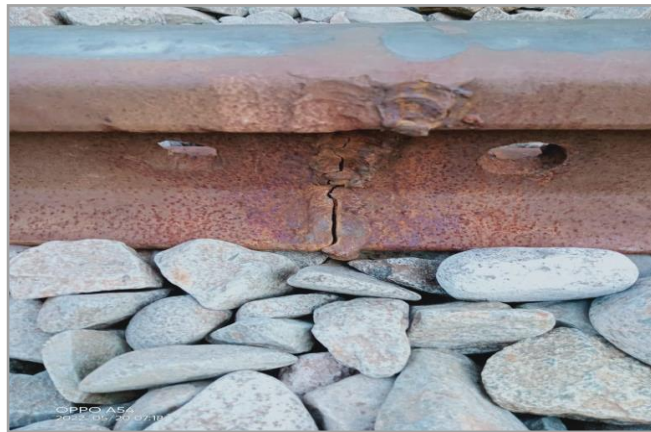
Pemakaian jenis rel di lintas Teluk dalam – Pulu Raja masih menggunakan tipe rel R 42 sepanjang Km 19+720 – Km 35+670. Kondisi rel dilintas secara keseluruhan dalam keadaan baik, tetapi ada ditemukan 2 titik rel retak pada 25+500 dan rel patah pada km 25+500.

**Gambar V. 1** Rel retak Teluk Dalam - Pulau Raja KM 25+500

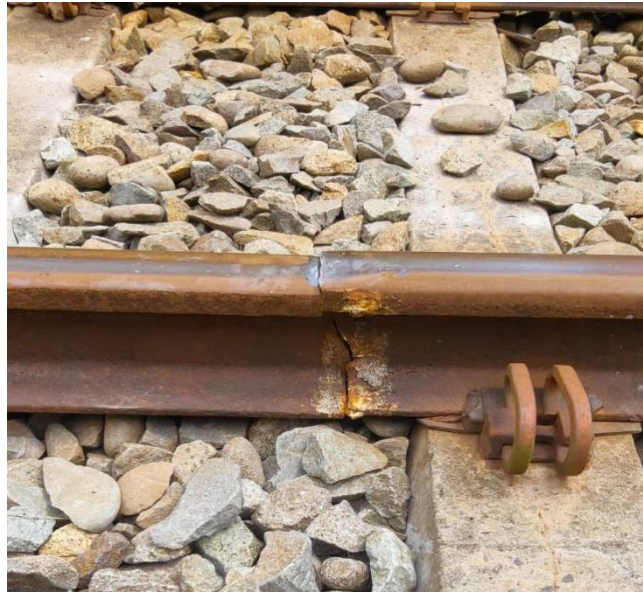
**Gambar V. 2** Rel patah di lintas Teluk Dalam – Pulu Raja Km 19+900

- 1) Atur jarak celah rel yang akan disambung sekitar 22 – 25 mm.
- 2) Pasang cetakan disekitar sambungan.
- 3) Isi tempat peleburan (crucible) dengan oksida logam dan bubuk aluminium.
- 4) Panaskan campuran menggunakan brander sampai 900° C
- 5) Pada suhu 900° C ini akan terdapat reaksi *ekshothermis* dan berlangsung selama kurang lebih 15 menit.
- 6) Buka cetakan dan bersihkan kelebihan besi hasil reaksi menggunakan gerinda.

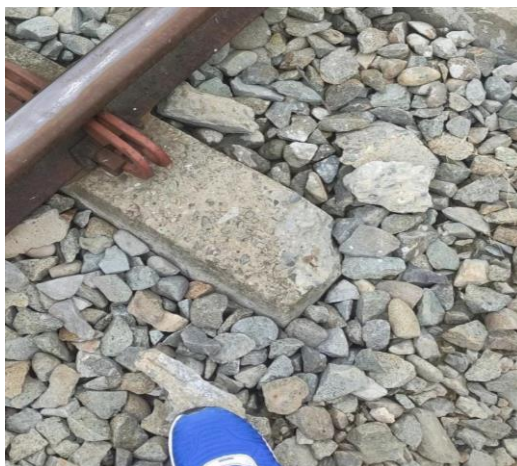
Pada lintas Teluk Dalam – Pulu Raja menggunakan jenis bantalan beton dan kayu, beberapa bantalan beton ada yang retak dan pecah di Km 26+300 serta ada bantalan kayu di jembatan yang sudah lapuk dan menyebabkan penambat terlepas di BH 63 km 27+372, apabila tidak segera di tangani akan menyebabkan gangguan perjalanan atau penurunan kecepatan KA.

**Gambar V. 4** Bantalan beton rusak di lintas Teluk dalam – Pulu Raja

Dengan rusaknya bantalan bisa menyebabkan bantalan tidak dapat menahan gaya arah transversal, gaya arah longitudinal, dan gaya arah vertikal karena penambat yang rusak atau bisa mengakibatkan skilu (perbedaan ketinggian) antara dua titik pada rel dan bisa menyebabkan KA terjadi goyangan keras.

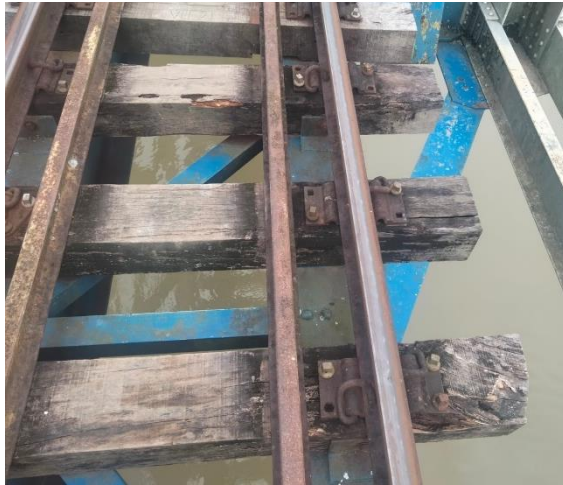
**Gambar V. 5** Bantalan Kayu lapuk di lintas Teluk Dalam – Pulu raja Km 27+273

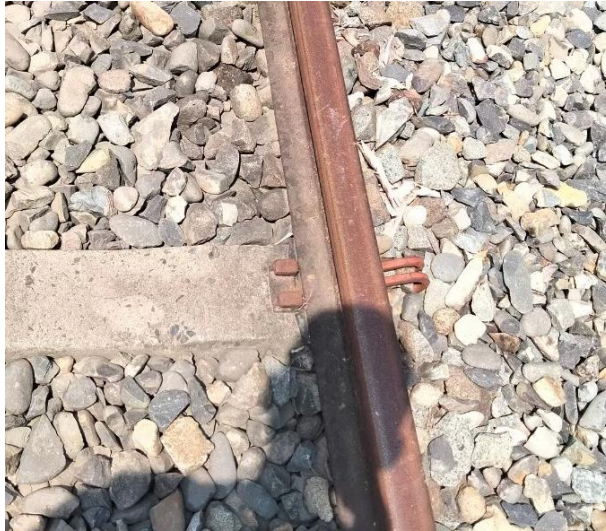
Untuk penambat di lintas Teluk dalam – Pulu Raja Km 19+720 – Km 35+670 menggunakan penambat D-Clip sebanyak 104.348 buah.

**Gambar V. 7** Penambat di lintas Teluk dalam – Pulu Raja Km 19+720 – Km 35+670

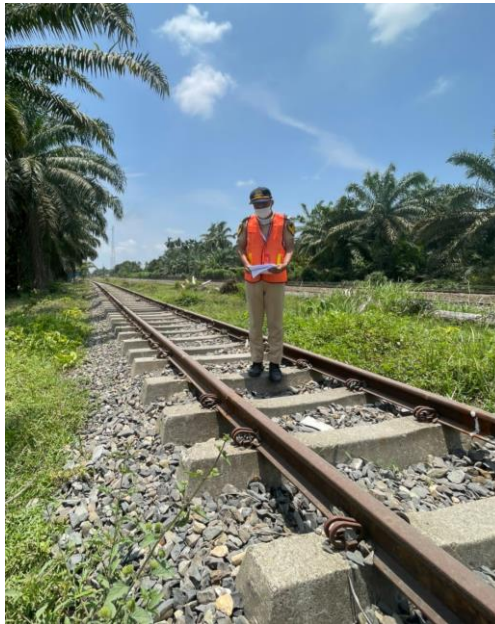
**Gambar V. 8** Balas Kurang

Di lintas Teluk Dalam – Pulu Raja terdapat kondisi volume ballas kurang di Km 21+150 – 21+200.

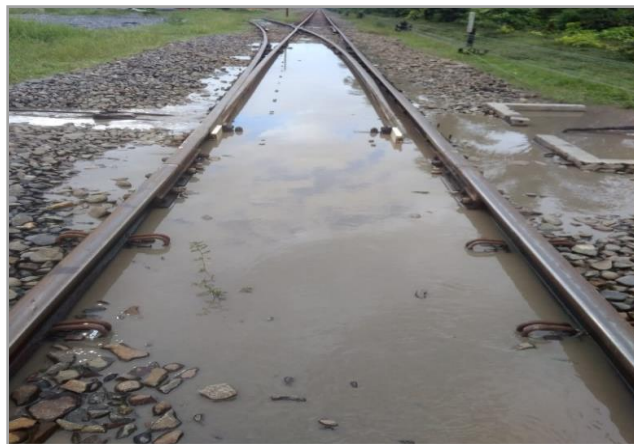
Di lintas Teluk dalam – Pulu Raja di Km 19+720 – Km 35-670 ada drainase yang tidak terawat yang mengakibatkan air tidak mengalir dengan baik sehingga mengalami banjir, hal ini berpengaruh kepada kerusakan jalan rel karena pada saat hujan turun air tidak dapat mengalir dengan baik.

**Gambar V. 9** Drainase yang tidak terawat mengakibatkan banjir di Stasiun Pulu Raja.

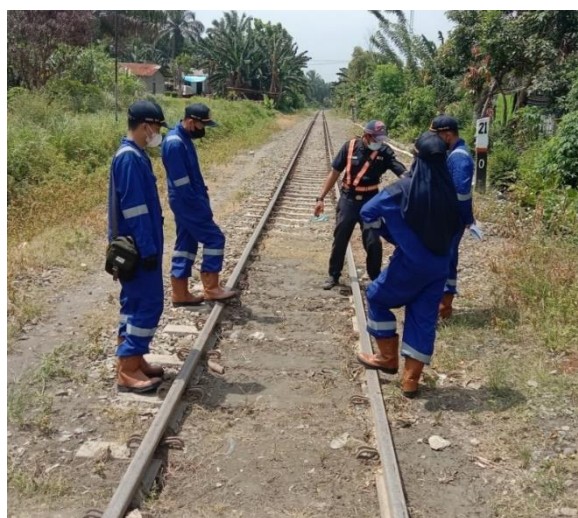
Kecroton di lintas Teluk Dalam – Pulu Raja terjadi di km 21+150, kecroton yang terjadi berjarak 4.2meter atau sebanyak 7 bantalan. Kecroton mengakibatkan kekerasan tanah dasar menjadi lembek dan bisa menyebabkan skilu (perbedaan tinggi rel) yang nantinya bisa menyebabkan guncangan keras.

Penyebab kecroton tersebut dikarenakan drainase yang tersumbat sehingga air tidak bisa mengalir dengan lancar yang mengakibatkan genangan air di tubuh baan. Sehingga apabila ada kereta api yang melintas lumpur tersebut tertekan oleh beban kereta api sehingga menyembur ke atas badan jalan.

**Gambar V. 11** Kecroton (mud pumping) lintas Teluk Dalam – Pulu Raja Km 21-150

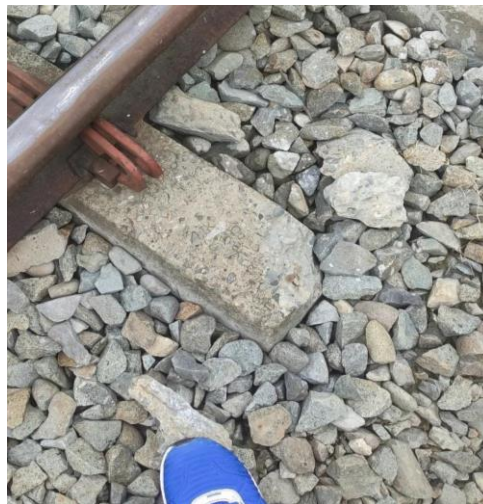
Pada lintas Teluk Dalam – Pulu Raja terdapat bantalan pecah, retak serta Lapuk, yang dapat dilihat pada gambar di bawah ini:

**Gambar V. 17** Bantalan rusak km 26+600 lintas Teluk Dalam – Pulu Raja

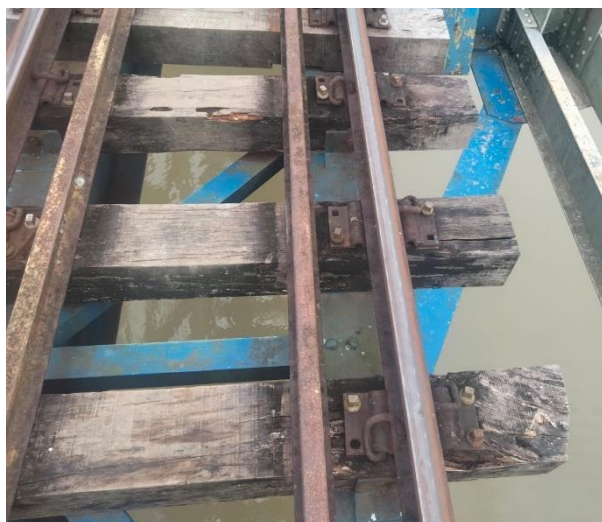
**Gambar V. 18** Bantalan lapuk km 27+372 lintas Teluk Dalam – Pulu Raja

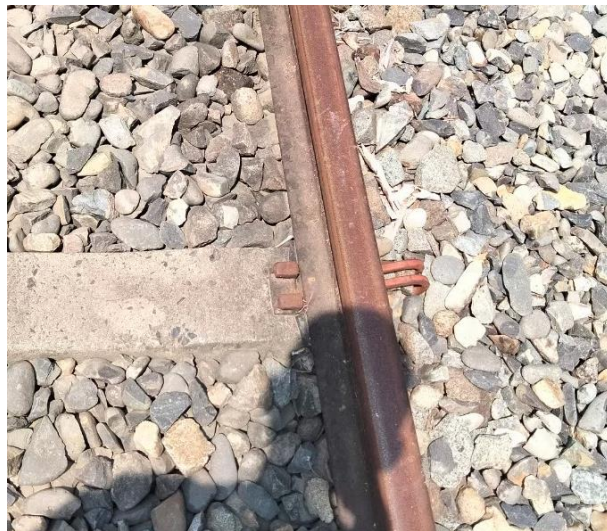
**Gambar V. 20** Penambat Hilang

Penambat pada lintas Teluk Dalam – Pulu Raja masih banyak ditemukan yang hilang dan rusak, dapat dilihat pada gambar dibawah ini

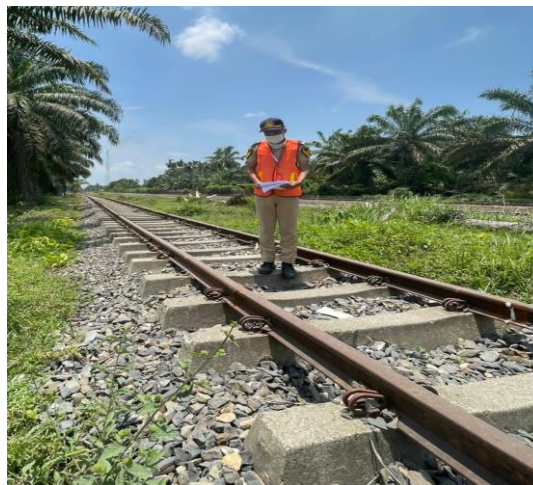
**Gambar V. 22** Balas Kurang

Kondisi balas pada lintas Teluk Dalam – Pulu Raja dapat dilihat pada gambar dibawah ini

Volume balas kurang terjadi karena kurangnya balas pada wilayah tersebut. Dampak dari kurangnya volume balas akan mengakibatkan terhadap keandalan jalan rel dan bisa menyebabkan rel menjadi patah. Upaya penanganan untuk mencegah kurangnya volume balas dengan cara pengadaan balas baru.

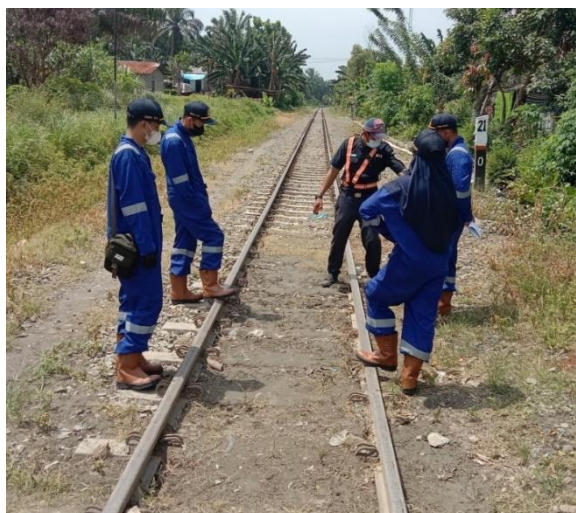
**Gambar V. 23** Mud Pumping lintas Teluk Dalam – Pulu Raja Km 21-150

Mud Pumping disebabkan oleh tanah pada jalan lembek atau lemah karena hujan atau air tanah lalu berubah menjadi lumpur. Dampak dari Mud Pumping yaitu akan mengurangi kehandalan jalur rel. upaya penanganan untuk mencegah terjadinya mud pumping yaitu perlu dilakukan penggorekan balas pada daerah yang sedang mengalami kecrotan.
