# **PENINGKATAN KESELAMATAN PADA RUAS JALAN JENDERAL SUDIRMAN KM 2,35 – 2,80 DI KABUPATEN SUKOHARJO**

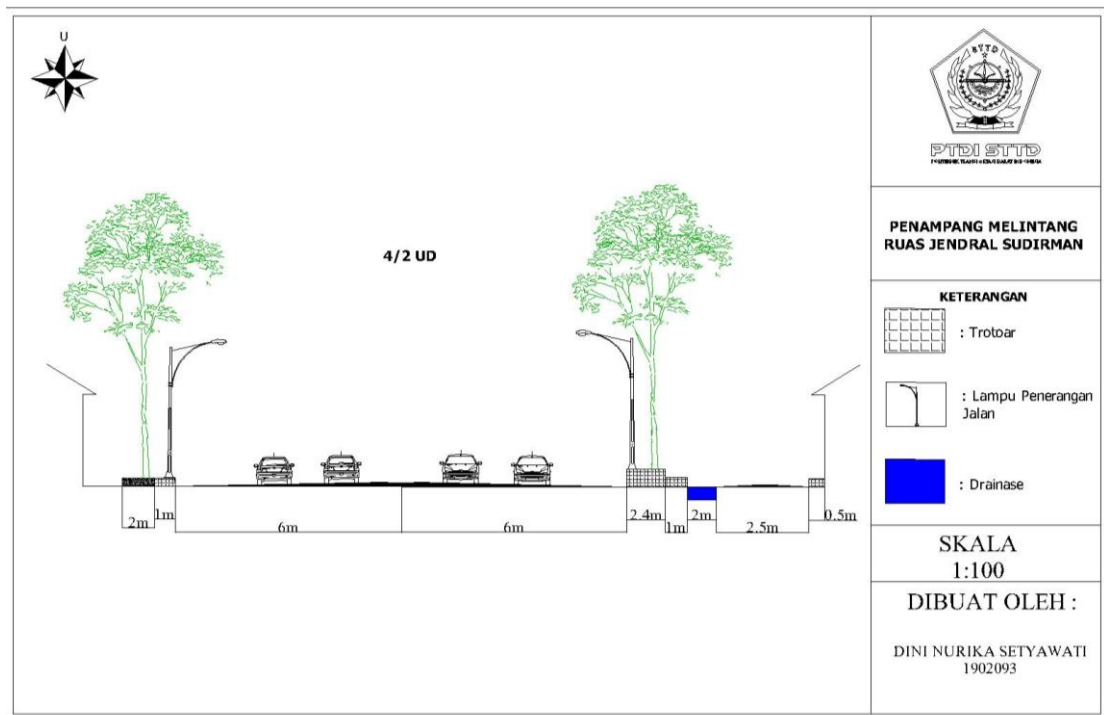
Gambar 2 Penampang Melintang Ruas Jalan Jenderal Sudirman KM 2,35 - 2,80

Berdasarkan data lapangan yang disandingkan dengan ketentuan yang ada maka bahu jalan pada ruas jalan Jenderal Sudirman KM 2,35 – 2,80 tidak memenuhi standar karena lebarnya masih dibawah lebar bahu standar yang telah ditentukan. Hal ini dapat menyebabkan berbagai permasalahan lalu lintas salah satunya yaitu kecelakaan akibat berhentinya kendaraan ditepi jalan yang memakan bagian dari badan jalan sehingga dapat menyebabkan kemacetan hingga tabrakan.

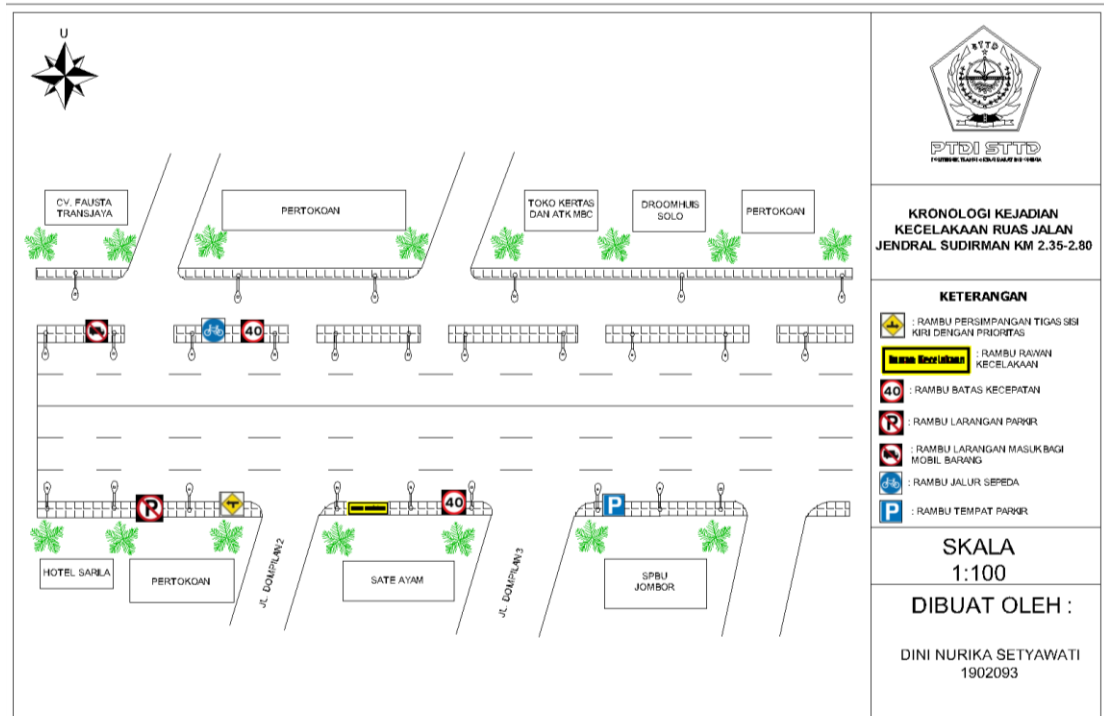
Gambar 3 Gambaran Ruas Jalan Awal Jenderal Sudirman KM 2,35 - 2,80

Pada ruas jalan Jenderal Sudirman KM 23,56 -2,80 terdapat permukaan jalan yang tidak rata dengan dasar badan jalan sehingga permukaan jalan menjadi bergelombang. Oleh karena itu, perlu dilakukan perbaikan dari titik yang bergelombang agar ketinggian dapat sesuai dengan permukaan jalan lainnya. Selain itu perlu juga diperhatikan permukaan jalannya apakah jalan tersebut memiliki kekesatan yang cukup baik atau sudah cenderung licin. Karena jalan yang licin juga akan menjadi potensi terjadinya kecelakaan. Oleh karena itu, semua halt terkait perbaikan jalan perlu dievaluasi terlebih dahulu kondisi lapangannya agar perbaikan akan menjadi sempurna.

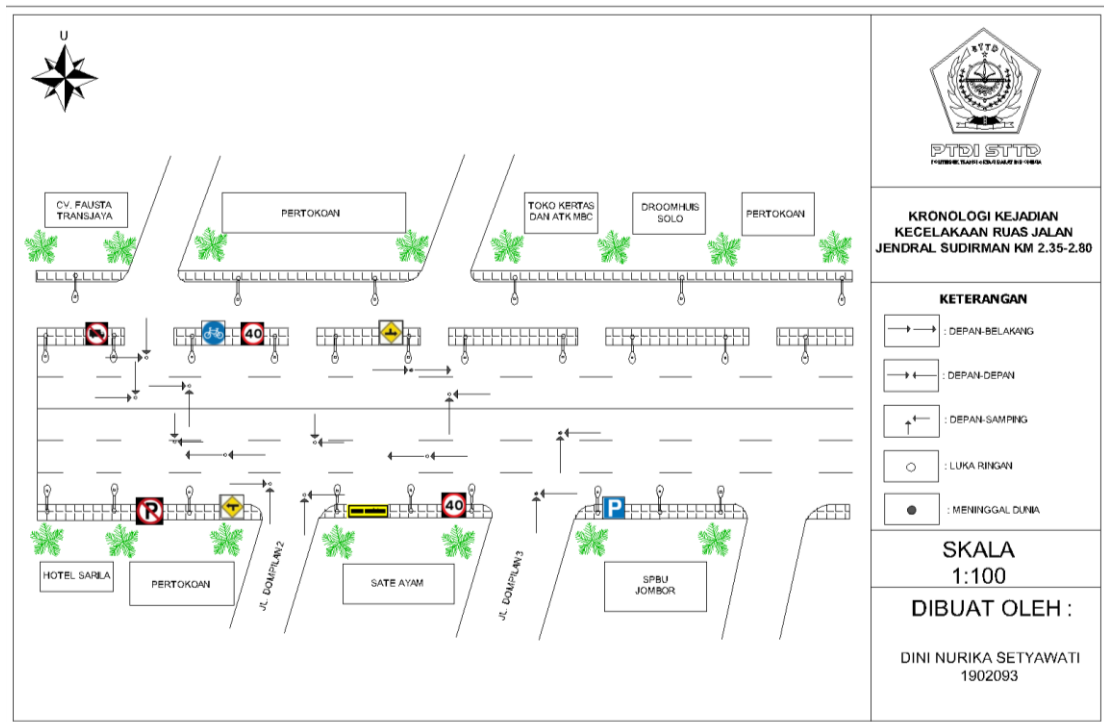
Gambar 4 Diagram Collision

Berdasarkan tabel diatas bahwa selama 2019 sampai dengan tahun 2021 yaitu sebanyak 1 kejadian kecelakaan tabrak depan – depan, sebanyak 3 kejadian kendaraan tabrak depan – belakang, dan sebanyak 1 kejadian kecelakaan tabrak depan samping, juga 9 kejadian tabrak depan-samping. Dapat disimpulkan bahwa tabrak depan – samping merupakan tipe tabrakan terbanyak yang terjadi di sepanjang ruas Jenderal Sudirman KM 2,35 – 2,80.
