**INSPEKSI KESELAMATAN JALAN DI KOTA SALATIGA
(STUDI KASUS: JALAN LINGKAR SALATIGA
STA 0+1 SAMPAI STA 2+3)**

KERTAS KERJA WAJIB

**POLITEKNIK TRANSPORTASI DARAT INDONESIA – STTD
PROGRAM STUDI DIPLOMA III
MANAJEMEN TRANSPORTASI JALAN
BEKASI
2022**

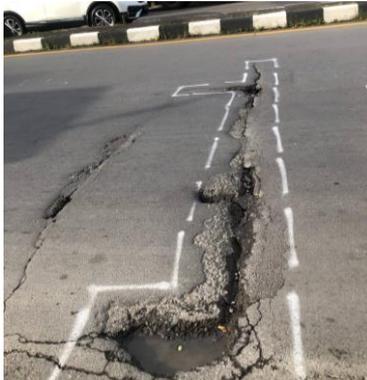
Gambar V. 5 : Jalur Jalan Kondisi Rusak STA 0+1

Jalur lalu lintas pada STA 0+1 dengan perkerasan aspal, dan sebagian besar dalam kondisi baik. Adapun kondisi jalur pada STA 0+1:

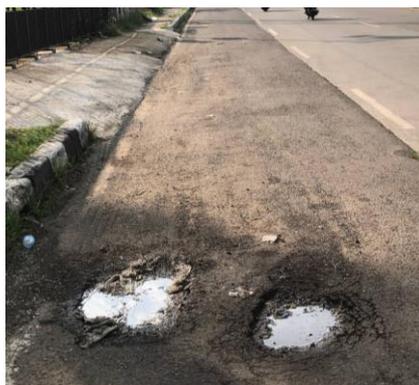
Gambar V. 6 : Bahu Jalan Kondisi Rusak dan Berlubang STA 0+1

Bahu jalan pada STA 0+1 kondisi baik namun beberapa titik dalam kondisi rusak. Berikut kondisi bahu jalan pada STA 0+1:

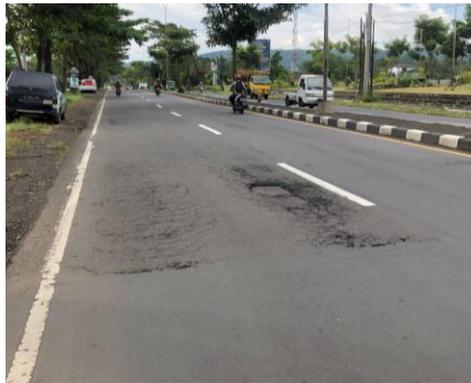
Gambar V. 9 : Jalur Jalan Kondisi Rusak dan Retak STA 1+2

Jalur lalu lintas pada STA 1+2 dengan perkerasan aspal, dan belum sepenuhnya dalam kondisi baik. Berikut kondisi jalur pada STA 1+2:

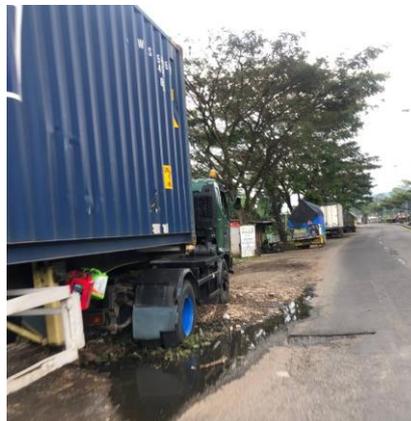
Gambar V. 10 : Bahu Jalan Kondisi Rusak STA 1+2

Bahu jalan pada STA 1+2 sebagian besar dalam kondisi rusak. Berikut kondisi bahu jalan pada STA 1+2:

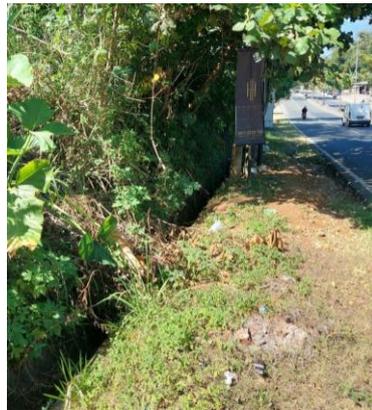
Gambar V. 11 : Kondisi Drainase STA 1+2

Drainase pada STA 0+1 dengan lebar 1 m, dalam kondisi tertutupi oleh akar dan tumbuhan liar sehingga dapat menghambat aliran air.

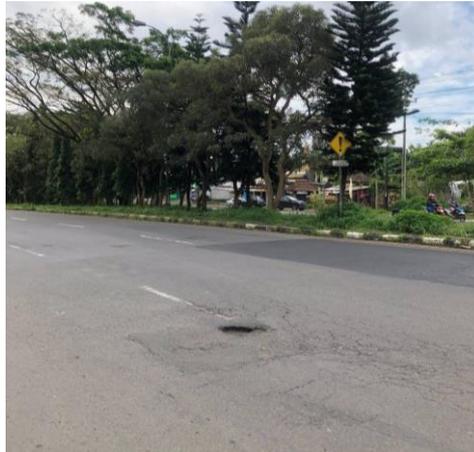
Gambar V. 14 : Jalur Jalan Kondisi Rusak STA 2+3

Jalur lalu lintas pada STA 2+3 dengan perkerasan aspal, dan belum sepenuhnya dalam kondisi baik. Berikut kondisi jalur pada STA 2+3:

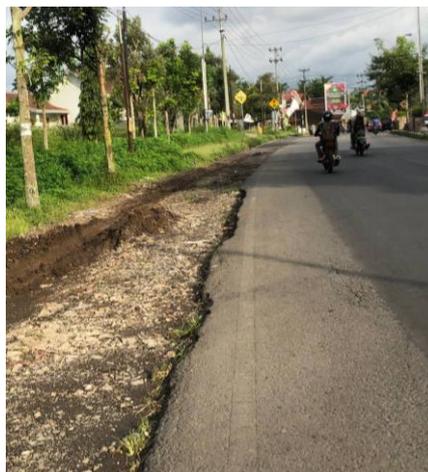
Gambar V. 15 : Bahu Jalan Kondisi Rusak 2+3

Bahu jalan pada STA 2+3 dalam kondisi baik, namun di beberapa titik terdapat bahu jalan yang mulai rusak. Berikut kondisi bahu jalan pada STA 2+3:

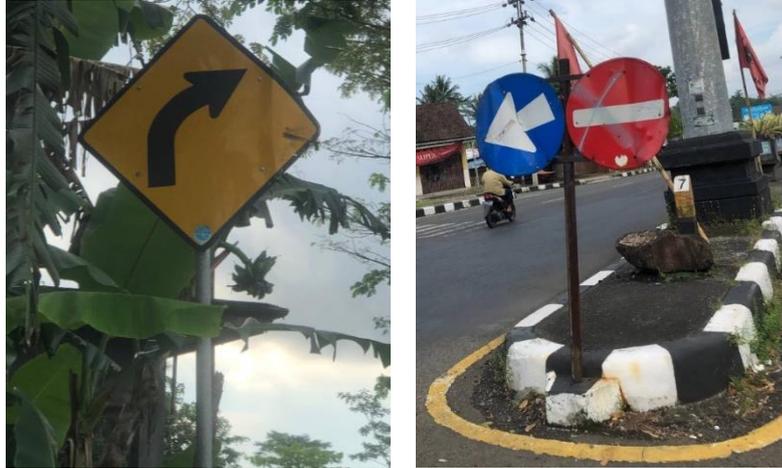
Gambar V. 17 : Kondisi Rambu Rusak STA 0+1

Berikut ini merupakan rambu yang mengalami kerusakan pada ruas jalan Lingkar Salatiga STA 0+1:

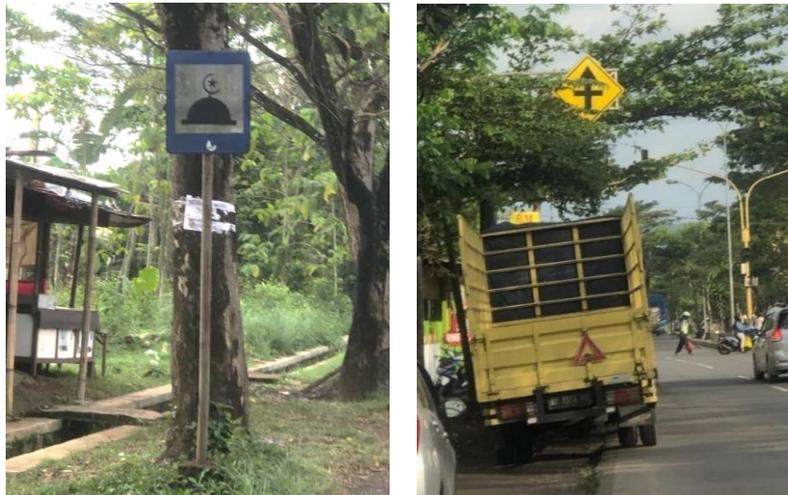
Gambar V. 18 : Kondisi Rambu Rusak STA 1+2

Pada STA 1+2 rambu lalu lintas berjumlah 11 dengan 1 rambu terhalang oleh pohon, 3 rambu rusak, 2 rambu kotor. Berikut ini merupakan rambu yang mengalami kerusakan pada ruas jalan Lingkar Salatiga STA 1+2:

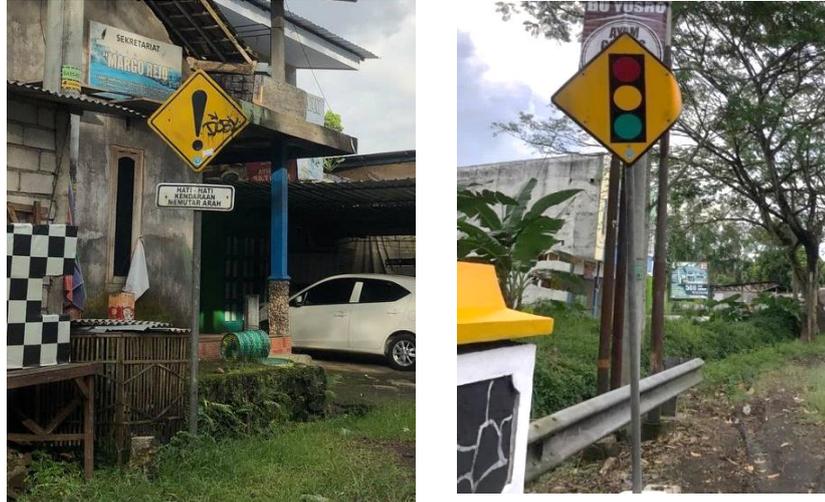
Gambar V. 19 : Kondisi Rambu Rusak STA 2+3

Berikut ini merupakan rambu yang mengalami kerusakan pada ruas jalan Lingkar Salatiga STA 2+3:

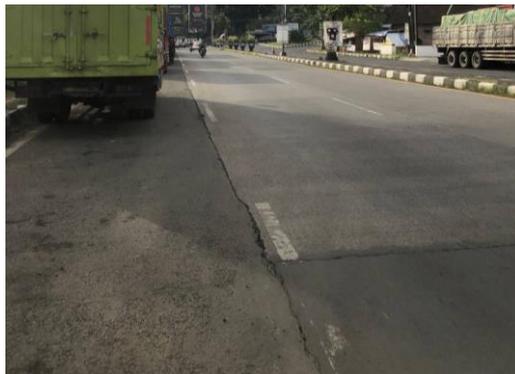
Gambar V. 20 : Kondisi Marka Memudar STA 0+1

Pada STA 0+1 kondisi marka jalan sudah mulai pudar.

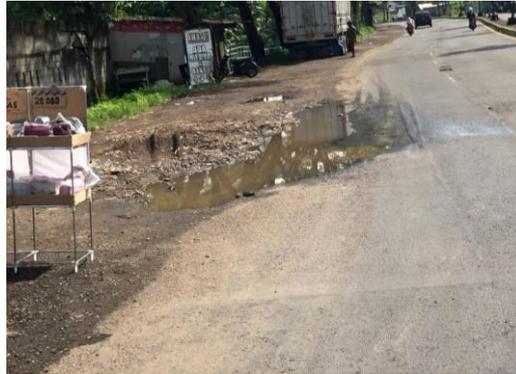
Gambar V. 21 : Kondisi Marka Memudar STA 1+2

Pada STA 1+2 kondisi marka jalan sudah mulai memudar, selain itu terdapat marka yang tertutupi oleh pasir serta genangan di bahu jalan.

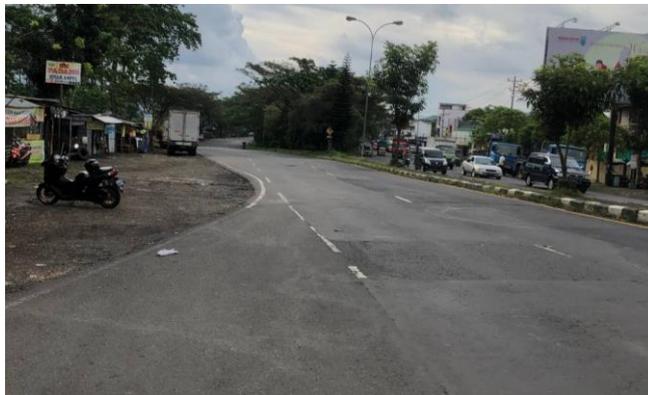
Gambar V. 22 : Kondisi Marka Memudar STA 2+3

Pada STA 2+3 kondisi marka sebagian besar baik, namun ada beberapa titik marka sudah mulai memudar.

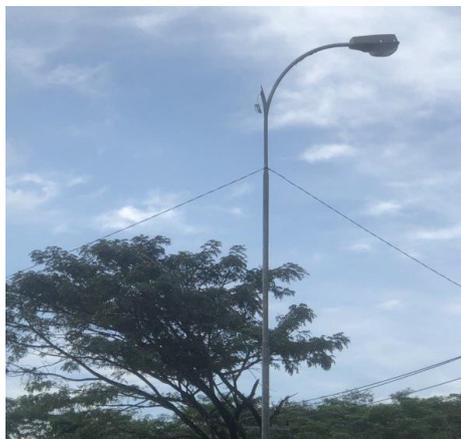
Gambar V. 27 : Penerangan Jalan Umum Kondisi Rusak STA 0+1

Penerangan jalan umum di jalan Lingkar Salatiga STA 0+1 sampai STA 2+3 berjumlah 120 lampu, dengan sebagian besar dalam kondisi baik, tetapi di beberapa titik lampu sudah mulai redup dan rusak.

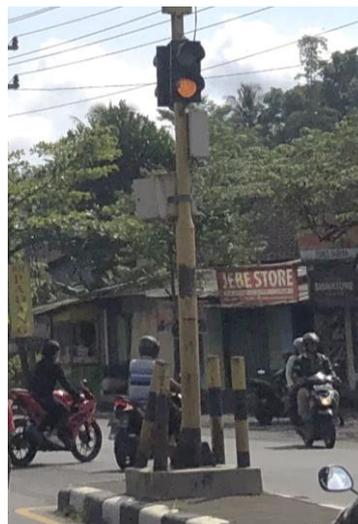
Gambar V. 29 : Patok Lalu Lintas Kondisi Rusak STA 1+2

Patok lalu lintas di ruas jalan Lingkar Salatiga terdapat di sekeliling APILL dengan kondisi patok rusak dan kotor.

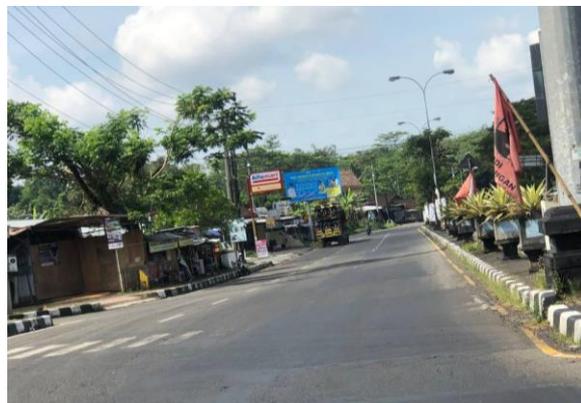
Gambar V. 31 : Kondisi *Zebra Cross* Memudar STA 0+1

Pada STA 0+1 tempat penyebrangan untuk pejalan kaki hanya terdapat di simpang Blotongan dengan kondisi marka zebra cross sudah mulai memudar.

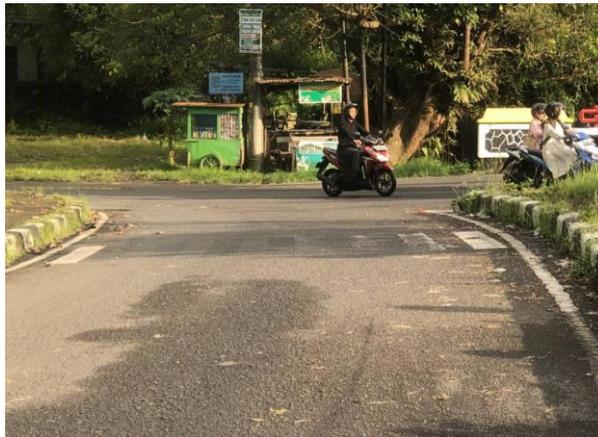
Gambar V. 32 : Kondisi Zebra Cross Memudar STA 2+3

Pada STA 2+3 tempat penyebrangan untuk pejalan kaki terdapat di simpang Kecandran dan simpang Pulutan dengan kondisi marka zebra cross sudah mulai memudar.

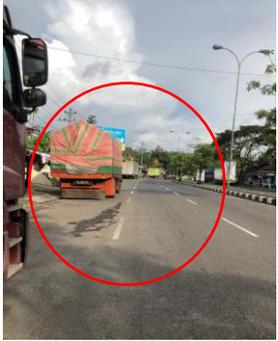
No	Lokasi	Hazard	Potensi	Gambar
1.	STA 0+1	Kendaraan Parkir pada badan dan bahu jalan	Pengguna jalan yang hilang kendali berpotensi menabrak kendaraan yang terparkir di badan jalan atau bahu jalan dikarenakan berkurangnya lebar efektifitas badan jalan dan bahu jalan.

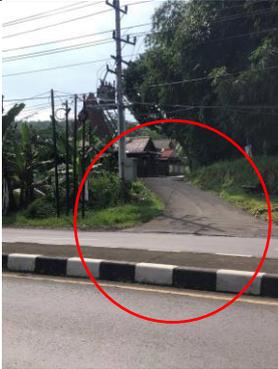
2.	STA 0+1	Akses masuk Jalan lokal	Tabrakan antar kendaraan pada ruas jalan dengan kendaraan yang akan keluar dan masuk jalan lokal dengan potensi kecelakaan tipe tabrak depan-samping dan samping-samping karena tidak ada APILL Warning Light maupun rambu peringatan hati hati

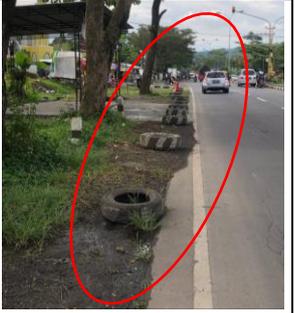
4.	STA 1+2	Penempatan ban mobil yang berada dekat dengan badan jalan.	Bagi pengendara yang tidak mengetahui penempatan ban mobil disekitar jalan dapat membahayakan pengguna jalan.
