**PENINGKATAN KESELAMATAN JALAN PADA RUAS JALAN BETAYAU  
KECAMATAN BETAYAU (KM 3,8-4,8) KABUPATEN TANA TIDUNG**

**KERTAS KERJA WAJIB**

**POLITEKNIK TRANSPORTASI DARAT INDONESIA – STTD  
PROGRAM STUDI DIPLOMA III  
BEKASI  
2022**

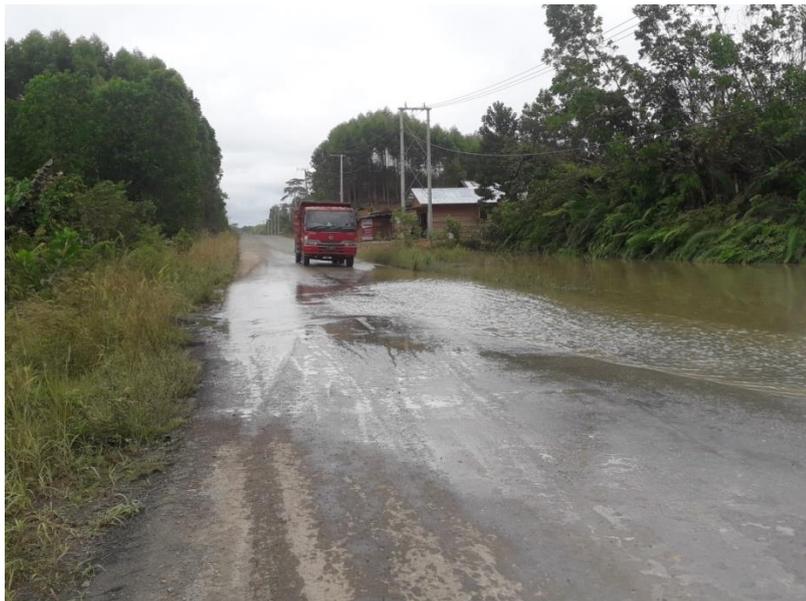
**Gambar II. 9** Kondisi Jalan yang Tercampur dengan Air Sungai/Rawa

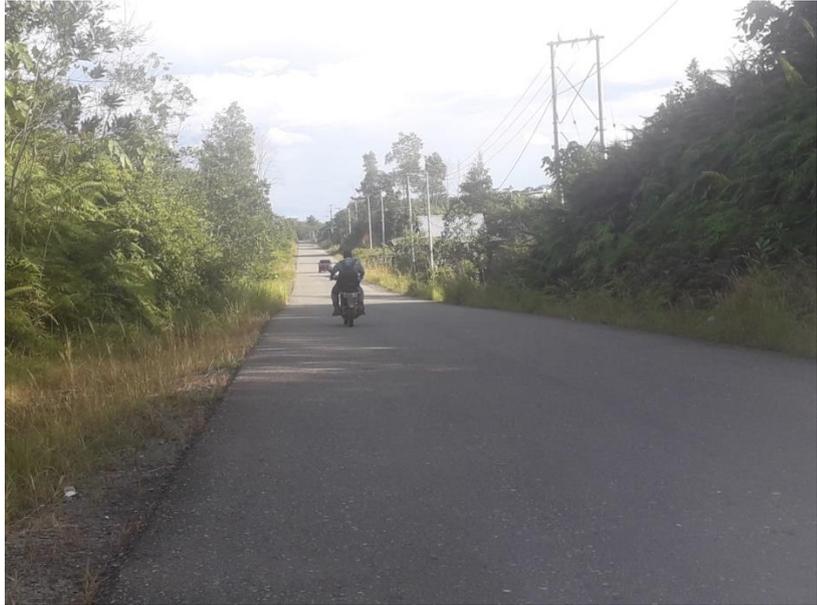
**Gambar II. 10** Kondisi Ruas Jalan yang Tidak Terdapat Marka, Rambu, Serta Tidak Terdapat Penerangan Jalan

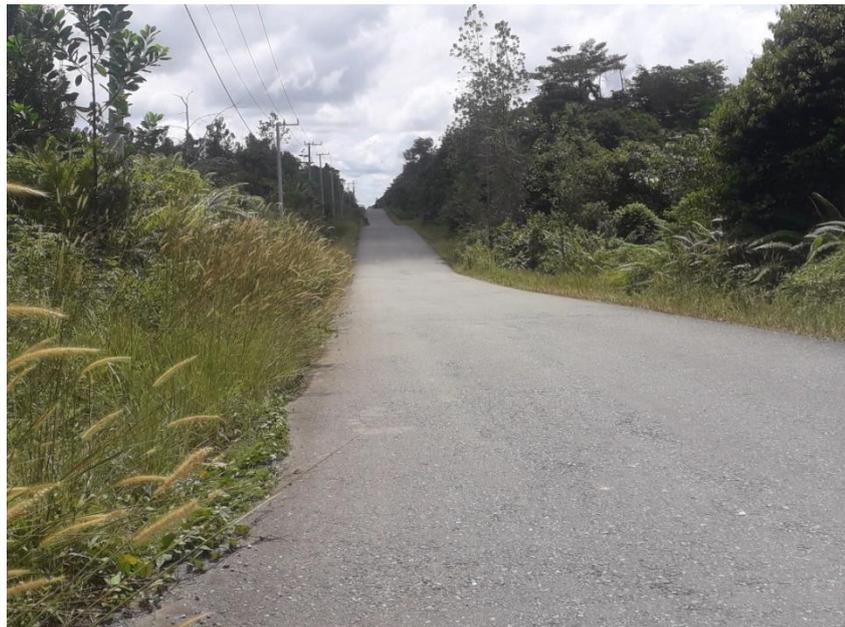
**Gambar II. 11** Kondisi Ruas Jalan yang Lurus dan Bergelombang

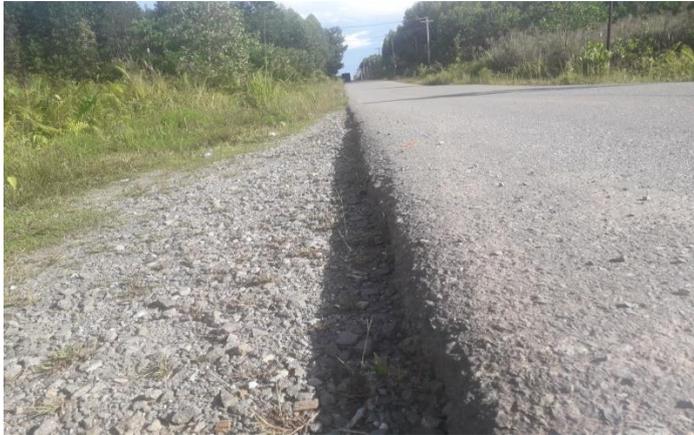
**Gambar V. 17** Kondisi Bahu Jalan yang Tinggi

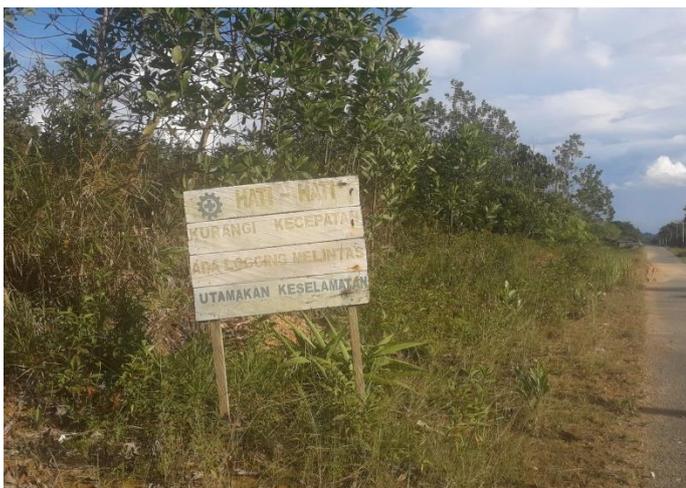
Pada ruas Jalan Betayau Kecamatan Betayau tidak atau belum tersedia perambuan ataupun rambu lalu lintas lainnya yang digunakan untuk peringatan atau larangan bagi pengguna jalan yang melewati ruas jalan ini. Namun, terdapat satu rambu lalu lintas tidak resmi sebagai peringatan kecepatan. Rambu yang ada berikut merupakan rambu yang tidak layak pakai untuk sebuah ruas jalan karena akan tidak efektif bagi pengguna jalan sebab rambu yang ada berikut tidak reflektif dan tidak jelas. Berikut adalah gambar mengenai hal tersebut,

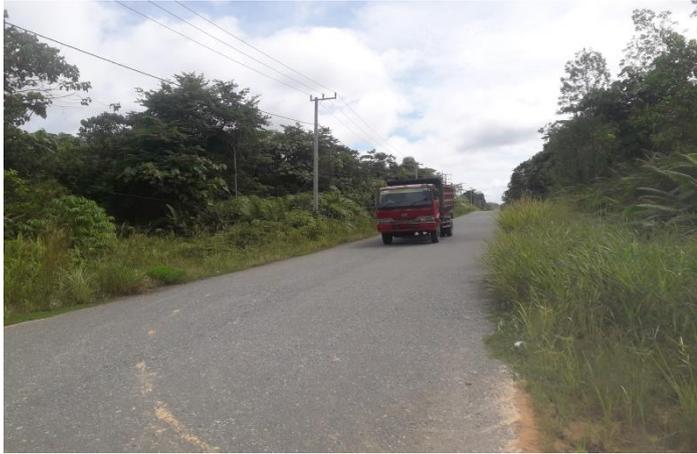
Kondisi marka jalan ruas Jalan Betayau Kecamatan Betayau memiliki kondisi yang kurang baik, dikarenakan tidak terdapat atau tidak tersedia marka jalan ataupun bahu jalan sama sekali pada ruas jalan yang di kaji. Marka jalan memiliki kegunaan untuk mengarahkan arus kendaraan dan untuk memandu pengguna jalan yang melewati ruas jalan tersebut agar teratur dan tidak mengambil lajur kendaraan lain. Hal tersebut dapat mempengaruhi faktor penyebab kejadian kecelakaan yang dapat terjadi.

**Gambar V. 21** Kondisi Ruas Jalan yang Tidak Terdapat Marka Jalan

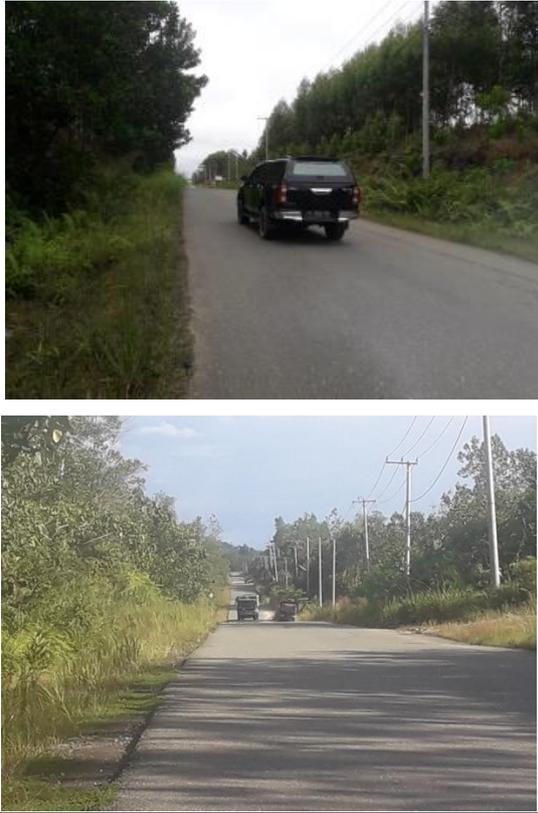
NO	HAZARD	POTENSI	GAMBAR
1.	Kendaraan yang menyiap/mendahului kendaraan lain dengan liar	dapat menyebabkan pengendara berkendara dengan kecepatan tinggi saat mendahului sehingga dapat berpotensi menyebabkan tabrakan depan dengan kendaraan lain di depan, hal ini dapat menjadi bahaya pada ruas jalan

<p>pemberian marka jalan untuk mengarahkan arus kendaraan dan memandu pengguna jalan, serta penambahan pengawasan pada jalan dan pemberian himbauan atau penyuluhan pada masyarakat untuk meningkatkan kewaspadaan saat berkendara</p>
2.	Tidak terdapatnya lampu jalan sama sekali pada ruas jalan ini

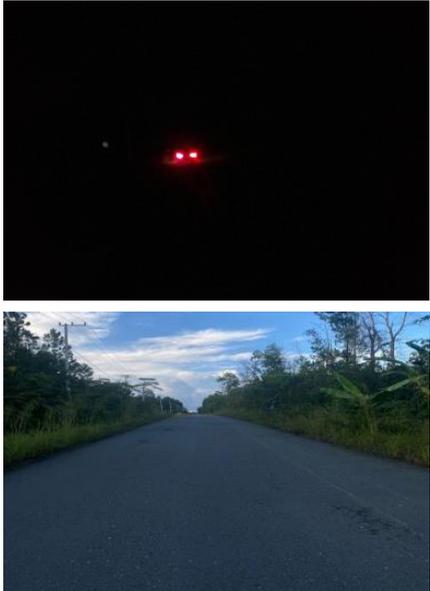
2.	Tidak terdapatnya lampu jalan sama sekali pada ruas jalan ini	ruas jalan tidak memiliki penerangan sama sekali yang dapat memberikan pandangan lebih jauh untuk pengendara pada malam hari sehingga dapat menyebabkan kecelakaan tabrakan, penerangan dari kendaraan tidak dapat memberikan pandangan secara menyeluruh pada ruas jalan untuk pengendara agar dapat memperlihatkan bahaya/kendaraan di depan

<p>pemberian atau pengadaan lampu penerangan jalan sehingga ruas jalan memiliki pencahayaan yang dapat membantu pandangan pengguna jalan di malam hari</p>

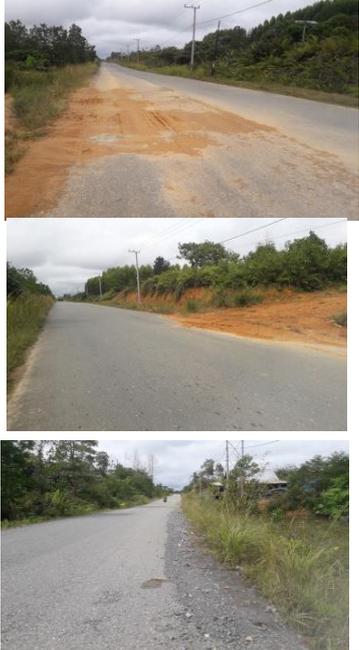
<p>3.</p>	<p>Jalan yang berpasir/bercampur dengan tanah</p>	<p>dapat menyebabkan pengguna jalan, terutama bagi pengendara sepeda motor untuk slip/tergelincir di jalan jika kebanyakan pengendara sepeda motor berkendara dengan kecepatan tinggi dengan kondisi ban sepeda motor yang kebanyakan terlihat sudah tidak terawat, jalan yang berpasir/bercampur tanah juga terdapat pada sisi ruas jalan</p>

<p>Pembersihan pada sisi jalan yang terdapat benda asing dari badan perkerasan jalan dan menambahkan perkerasan sebagai bentuk perluasan bahu jalan sehingga benda asing tersebut tidak merambat ke badan jalan</p>
<p>4.</p>	<p>Tepi jalan yang mengarah ke jurang tanpa adanya penerangan jalan</p>

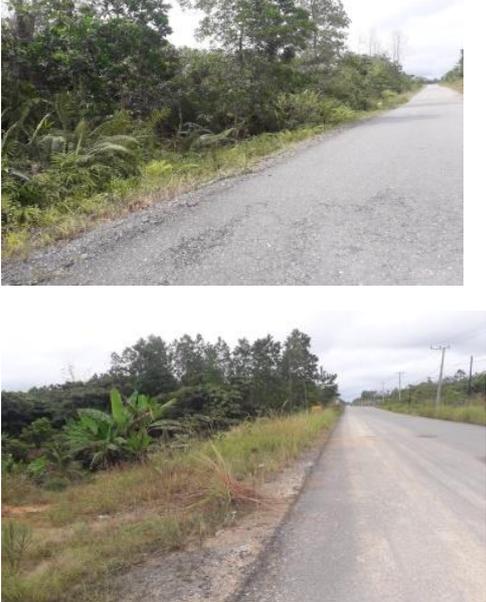
<p>4.</p>	<p>Tepi jalan yang mengarah ke jurang tanpa adanya penerangan jalan</p>	<p>dapat beresiko menyebabkan pengendara yang hilang kendali tidak dapat berhenti pada sisi jalan yang aman dikarenakan minimnya penerangan jalan yang mengurangi pandangan pengendara</p>

<p>pemberian atau penambahan tanah pada jurang kecil tersebut agar dapat menutup jurang atau lubang yang membahayakan sehingga dapat menciptakan permukaan tanah yang sesuai dengan jalan agar dapat menjadi lebih aman</p>

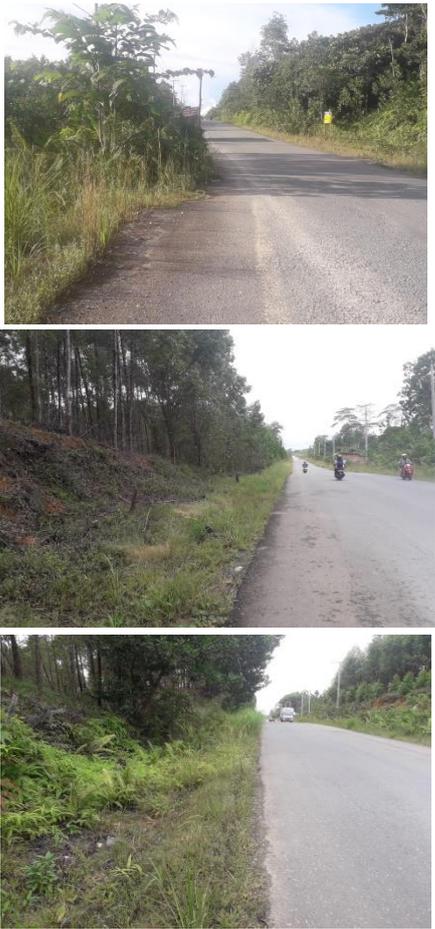
5.	Tepi/sisi jalan berupa pepohonan, tiang listrik, dan tebing	dapat berpotensi menyebabkan pengemudi yang kehilangan kendali pada kendaraannya di jalan untuk menabrak objek tersebut dan menambah keparahan kecelakaan

pelaksanaan pembersihan pada  
bahaya sisi jalan berupa  
pepohonan dan tanah tinggi  
tersebut sehingga terdapat sisi  
jalan yang kosong dan aman  
untuk berhenti

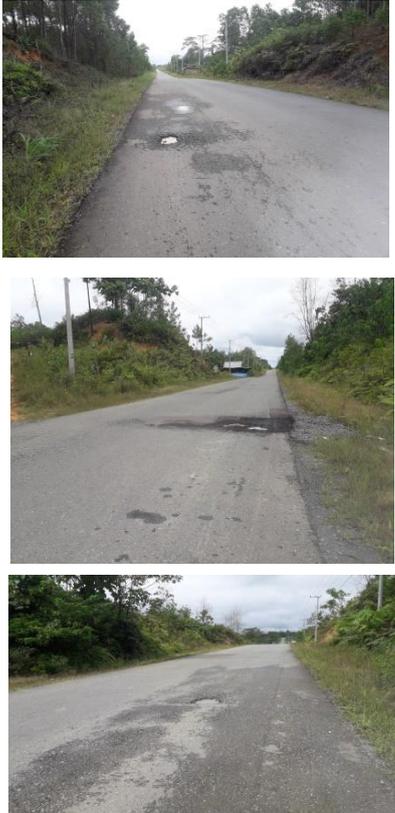
6.	Badan jalan banyak terdapat lubang (kerusakan)	<p>dapat menyebabkan gangguan pada perjalanan pengguna jalan pada ruas jalan ini, serta menyebabkan hentakan bagi pengendara yang dapat menyebabkan goyang pada kendaraan sepeda motor juga dapat mengacaukan konsentrasi pengendara sehingga potensi pengendara untuk terjatuh dari kendaraan menjadi mungkin untuk terjadi, hal ini dapat menjadi bahaya pada ruas jalan</p>

<p>pelaksanaan perbaikan pada badan jalan untuk menutup atau menambal adanya kerusakan jalan atau lubang pada perkerasan jalan tersebut</p>
<p>7.</p>	<p>Terdapat segmen jalan yang rendah, tinggi nya tidak sama dengan tepi jalan</p>

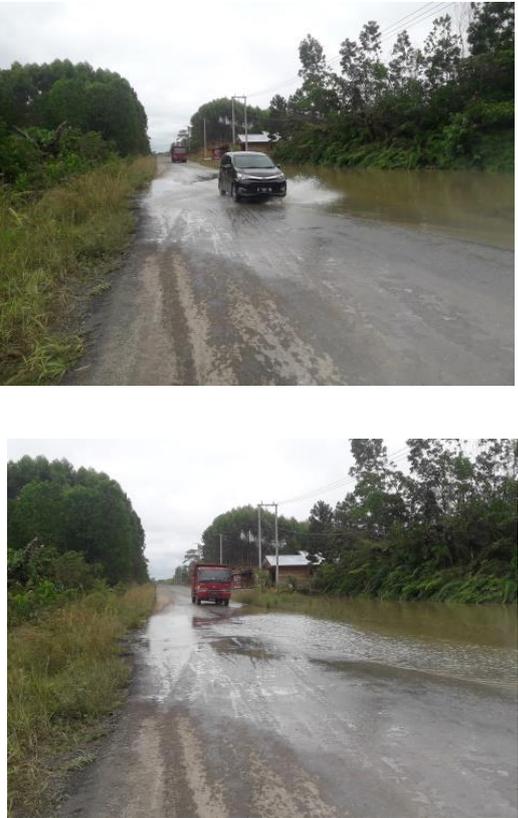
7.	Terdapat segmen jalan yang rendah, tinggi nya tidak sama dengan tepi jalan	<p>dapat menyebabkan adanya genangan pada ruas jalan, sehingga menyebabkan kendaraan dapat mengalami kerusakan, serta hal seperti ini menimbulkan ketidak konsistenan pada jalan yang membuat jalan bergelombang dan dapat menimbulkan pengguna jalan terjatuh dari kendaraan, genangan yang ada juga dapat menyebabkan kemungkinan pengendara untuk berhenti dan melambat dengan tiba-tiba, hal ini dapat menjadi bahaya pada ruas jalan</p>

<p>perbaikan badan jalan dengan peninggian badan jalan pada bagian jalan yang rendah tersebut sehingga tidak akan kembali menimbulkan genangan dan</p>

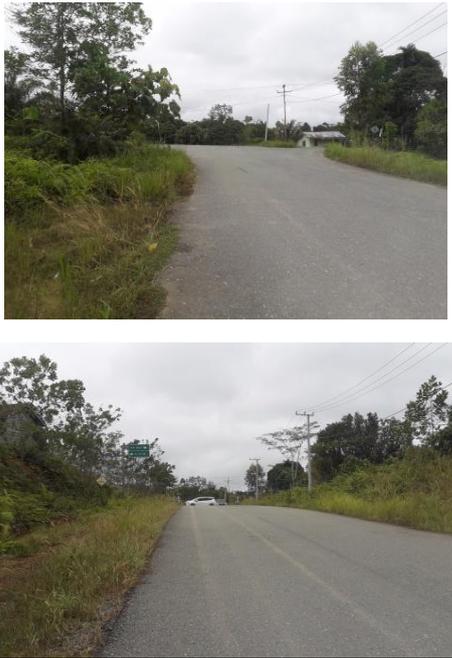
8.	<p>Pandangan pada persimpangan jalan terhalangi pohon</p>	<p>hal ini dapat menyebabkan pengendara/pengguna jalan kesulitan untuk mengukur/memperkirakan kemungkinan kendaraan yang akan datang dari arah yang berlawanan saat pengendara akan berbelok pada persimpangan tersebut karena adanya objek yang menghalangi area pandangan tersebut, hal ini berpotensi dikarenakan kebanyakan kendaraan yang melalui daerah ini dapat berupa kendaraan yang mengebut.</p>

<p>melaksanakan pembersihan pada pepohonan yang menghalangi pandangan sehingga terdapat kawasan yang dapat dijangkau untuk memperkirakan kendaraan lain yang akan berbelok, serta pemberian pengendali lalu lintas berupa pulau lalu lintas pada persimpangan yang ada tersebut agar pengguna jalan dapat berbelok dengan lebih aman pada lajunya sendiri</p>
9.	<p>Ruas jalan tidak terdapat marka garis tengah jalan</p>

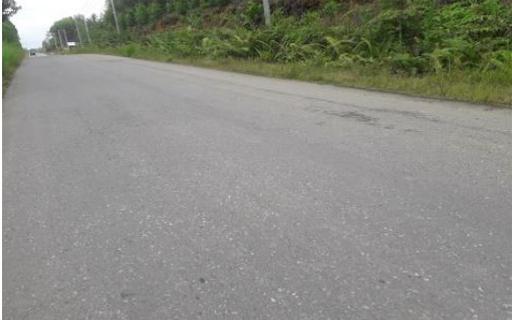
9.	<p>Ruas jalan tidak terdapat marka garis tengah jalan</p>	<p>berpotensi menyebabkan kecelakaan disebabkan tabrakan antar kendaraan dari arah berlawanan dengan jenis tabrakan depan dan belakang karena banyaknya pengendara untuk mendahului/menyalip</p>

<p>pemberian dan pemasangan marka jalan untuk memandu pengguna jalan dan mengarahkan arus lalu lintas yang ada pada jalan agar tidak berantakan</p>
10.	<p>adanya hewan liar pada ruas jalan</p>

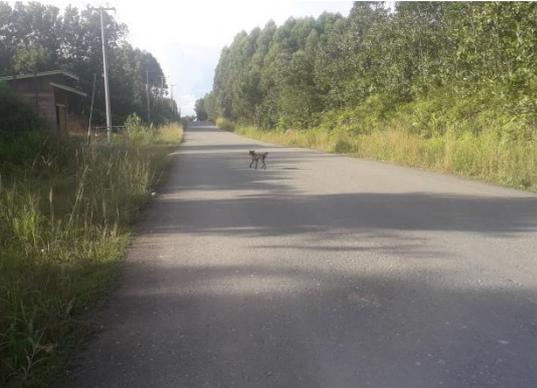
10.	<p>adanya hewan liar pada ruas jalan</p>	<p>berpotensi menyebabkan pengendara yang terkejut dan akan mencoba menghindar menyebabkan kecelakaan/tertabrak kendaraan lain yang melaju dibelakang ataupun dari arah berlawanan dengan adanya hewan liar yang melintas atau menyebrang jalan tanpa adanya peringatan terlebih dahulu sebelum memasuki ruas jalan</p>

<p>Pemberian peringatan mengenai adanya hewan liar melintas dengan pengadaan rambu peringatan hewan liar melintas pada sisi ruas jalan</p>

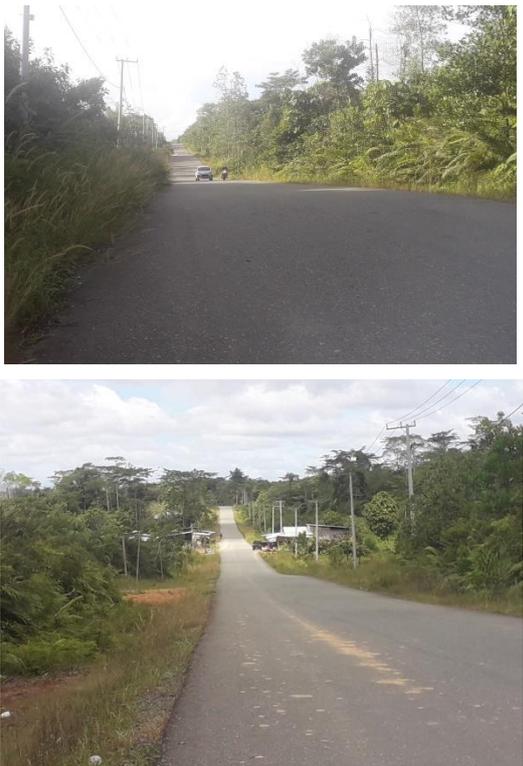
11.	ruas jalan yang bergelombang, berupa tanjakan dan turunan	berpotensi menyebabkan kejadian kecelakaan karena dapat membuat pengendara tidak waspada akan kendaraan yang datang dari arah berlawanan karena pandangan yang terhalangi atau teralihkan karena tanjakan atau turunan yang ada, ditambah dengan seringnya pengendara mengebut

pemberian dan pengadaan rambu peringatan perubahan bentuk jalan berupa rambu turunan dan tanjakan untuk memperingatkan pengendara terkait adanya tanjakan atau turunan pada ruas jalan di depannya
