PENINGKATAN KESELAMATAN DI RUAS JALAN LINGKAR SALATIGA (STA: 7-8)

ROLAND ADIATAMA
Taruna Program Studi Diploma
III Manajemen Transportasi
Jalan Politeknik Transportasi
Darat Indonesia-STTD
Jalan Raya Setu Km.3,5,
Cibitung, Bekasi Jawa Barat
17520

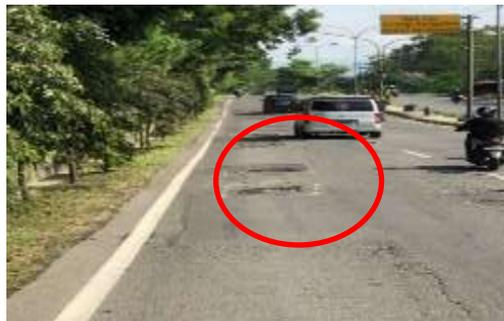
Gambar. 1 Kondisi Jalur Lalu Lintas

Pada ruas Jalan Lingkar Salatiga (STA 7-8) menggunakan perkerasan jenis aspal. Terdapat kerusakan yang ditemukan berupa jalan berlubang. Hal ini dapat membahayakan pengguna jalan yang melintas. Diperlukan adanya perbaikan berupa pengaspalan atau penambalan untuk menangani kondisi ini.

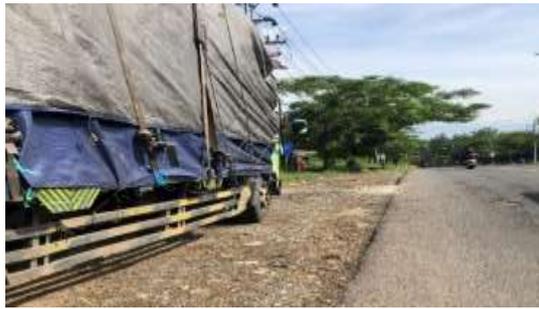
Gambar. 2 Kondisi Bahu Jalan

Pada ruas Jalan Lingkar Salatiga (STA 7-8) merupakan perkerasan tanah dengan adanya batu seperti pada gambar, pada saat melakukan survei terdapat kendaraan yang parkir pada daerah tersebut. Gambar tersebut berada pada segmen 1 arah Solo menuju kearah Kabupaten Semarang.

Kondisi bahu jalan yang mengalami kerusakan yaitu perkerasan yang sudah rusak dan tergenang air sewaktu hujan, sehingga harus dilakukan upaya perbaikan bahu jalan agar tidak rusak.
