# UPAYA PENINGKATAN FASILITAS PRASARANA KESELAMATAN DI RUAS JALAN RAYA CIANJUR-PUNCAK (TAPAL KUDA) DI KABUPATEN CIANJUR

ADINDA PUTRI ALISKA<sup>1</sup>, ATALINE MULIASARI, MT<sup>2</sup>, dan ANASTA WIRAWAN, M.Sc.<sup>3</sup>

<sup>1</sup>Politeknik Transportasi Darat Indonesia-STTD

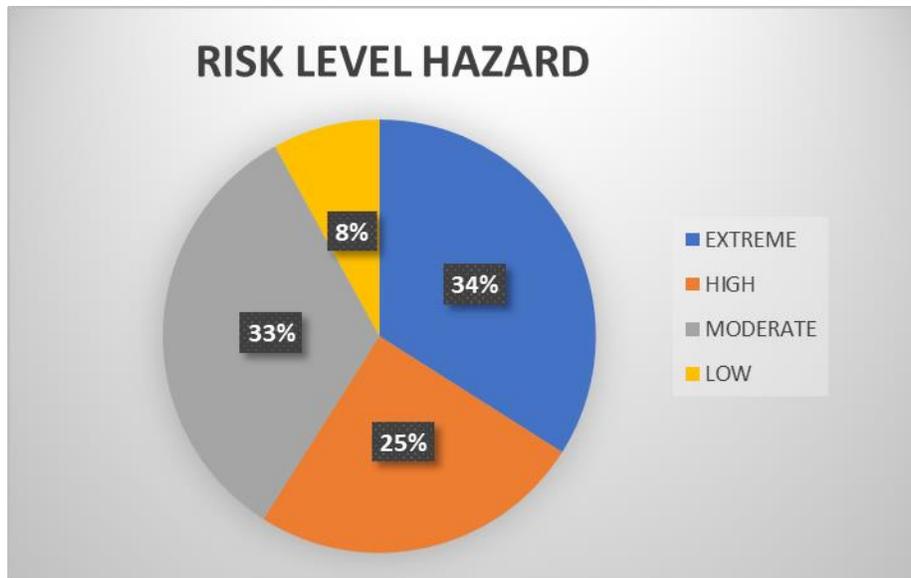
**Gambar. 1** Diagram HIRA

Berdasarkan hasil analisa dan grafik di atas hasil identifikasi dan pembobotan HIRA pada ruas Jalan Raya Puncak-Cianjur (Tugu Tapal Kuda) bahwa untuk hazard pada ruas jalan ini didominasi dengan nilai (extreme) yang dalam arti cukup berbahaya pada pemeringkatan dan peninjauan di lapangan.
