**INSPEKSI KESELAMATAN JALAN DENGAN
METODE HAZARD IDENTIFICATION RISK
ASSESSMENT AND RISK CONTROL DI
KABUPATEN BANDUNG BARAT
(Studi Kasus : Jalan Raya Lembang KM 1–KM 7)**

DICKY WILDAN ARIFIN	SUMANTRI WIDYA PRAJA	IMAM PRASETYO
Taruna Politeknik Transportasi Darat Indonesia- STTD, Jurusan Manajemen Transportasi Jalan, JL.Raya Setu 89, Bekasi	Pengajar Politeknik Transportasi Darat Indonesia- STTD, Jurusan Manajemen Transportasi Jalan, JL.Raya Setu 89, Bekasi	Pengajar Politeknik Transportasi Darat Indonesia- STTD, Jurusan Manajemen Transportasi Jalan, JL.Raya Setu 89, Bekasi
17520	17520	17520
Indonesia	Indonesia	Indonesia
082129412332	081222846825	08128717697
dickywildanarifin@gmail.com

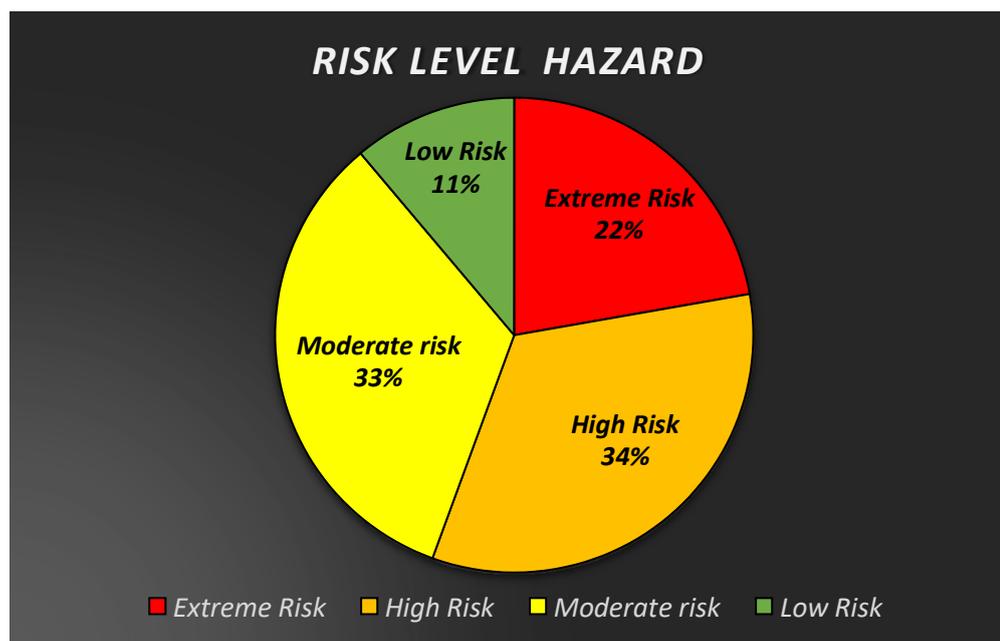
Penilaian resiko pada lokasi penelitian dinilai dengan menggunakan tabel kriteria *likelihood* dan *consequences* serta matriks resiko. Setelah menentukan nilai *likelihood* dan *consequences* dari masing-masing sumber bahaya kemudian adalah mengalikan nilai *likelihood* dan *consequences* sehingga akan diperoleh tingkat bahaya/*risk level* pada *risk matrix*. Setelah mendapatkan hasil dari mengkalikan kedua nilai tersebut kemudian dilakukan pemeringkatan pada sumber bahaya yang akan dijadikan sebagai parameter untuk melakukan penanganan atau rekomendasi yang sesuai terhadap permasalahan. Berikut ini merupakan diagram *risk level hazard* berdasarkan hasil analisis diatas:

Persentase penilaian resiko didapat dari jumlah *hazard* pada masing- masing segmen yang sudah ditentukan nilai resikonya, dikalikan dengan panjang segmen pada ruas Jalan Raya Lembang yang kemudian dibagi 100% untuk mendapatkan nilai persentase *risk level hazard*. Berdasarkan diagram diatas dapat diketahui bahwa *hazard* pada ruas Jalan Raya Lembang memiliki persentase *risk level*, *extreme risk* atau sangat tinggi sebesar 22%, *hazard* dengan persentase *risk level high risk* atau tinggi sebesar 34%, *hazard* dengan persentase *risk level moderate risk* atau sedang sebesar 33%, dan *hazard* dengan *risk level low risk* atau rendah sebesar 11%.
