INSPEKSI KESELAMATAN JALAN PADA DAERAH RAWAN KECELAKAAN DI KABUPATEN BANTUL (STUDI KASUS PADA RUAS JALAN WATES – YOGYA KM.9,6 s/d KM. 11,8)

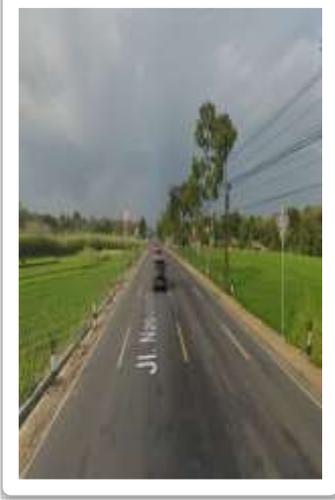
1	Tidak ada Pembatas jalan atau <i>Guardrial</i>

Tidak adanya Pembatas jalan berpotensi mengakibatkan terjadinya kecelakaan hilang kendali apabila terhalangnya jarak pandang pengguna jalan.	Membuat pengadaan pembatas jalan agar pengguna jalan dapat berkendara dapat mengetahui batasan jalan tersebut
2	Marka pemisah dan marka tepi yang pudar

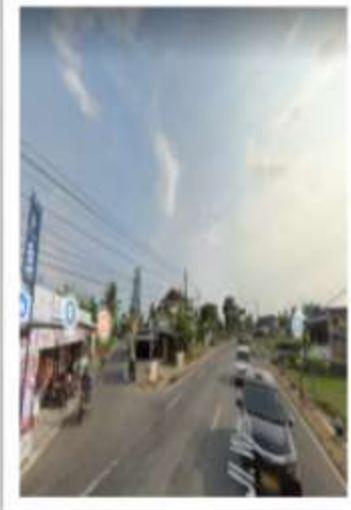
Marka pemisah dan marka tepi yang memudar membuat pengguna jalan kesulitan dalam memahami kondisi geometrik jalan	Melakukan cat ulang pada pada marka tepi dan marka pemisah agar pengguna jalan dapat mengetahui marka tersebut

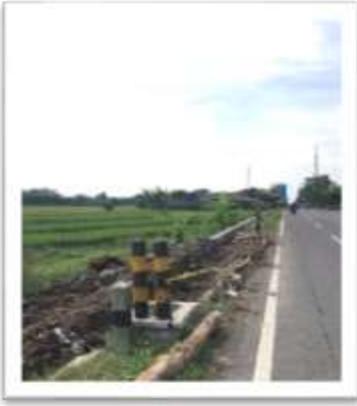
3	Saluran tepi jalan yang terbuka serta masih pada tahap rekontruksi

Saluran tepi jalan yang tidak tertutup dapat menambah fatalitas korban laka lantas apabila terjadi laka lantas yang keluar dari badan jalan.	Menutup saluran tepi jalan agar pengguna jalan dapat berkendara dengan baik.
4	Tidak ada Rambu Peringatan jalan berliku serta rambu pembatas kecepatan

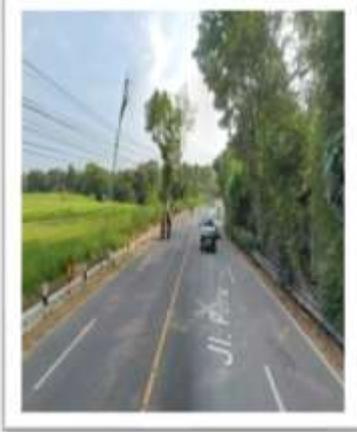
Tidak tersedianya rambu peringatan jalan berliku dan rambu pembatas kecepatan membuat potensi bahaya bagi pengguna jalan khususnya ketika berkendara pada malam hari	Membuat pengadaan rambu peringatan kecepatan agar pengguna jalan tidak hilang kendali saat jalan dalam keadaan basah
5	Tidak ada lampu penerangan jalan

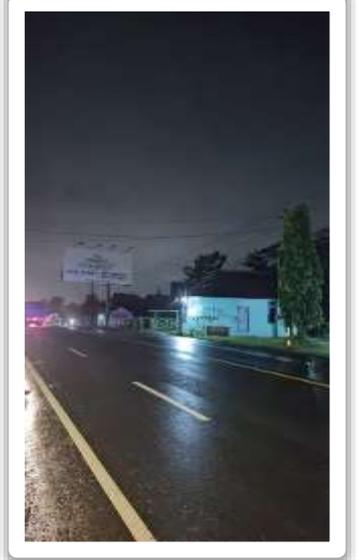
Tidak adanya lampu penerang jalan berpotensi bahaya bagi pengguna jalan khususnya ketika berkendara di malam hari.	Melakukan Pengadaan Lampu penerangan jalan di ruas tersebut agar pengguna jalan dapat berkendara dengan baik pada saat malam hari

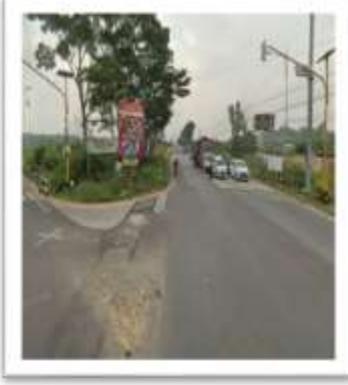
6	Kondisi permukaan jalan yang rusak

Kondisi permukaan jalan yang rusak membahayakan pengguna jalan karna dapat mengakibatkan kecelakaan lalu lintas	Memperbaiki permukaan jalan yang rusak dengan cara melakukan pengaspalan ulang
---	------------------------------------	---	---	--

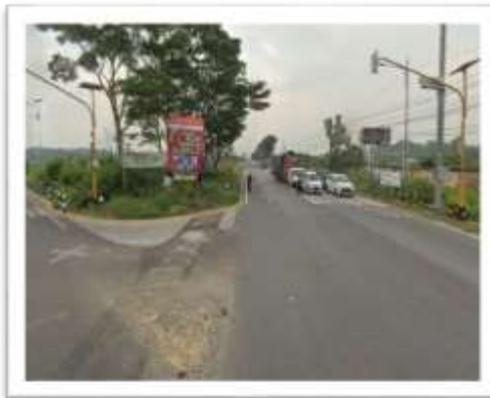
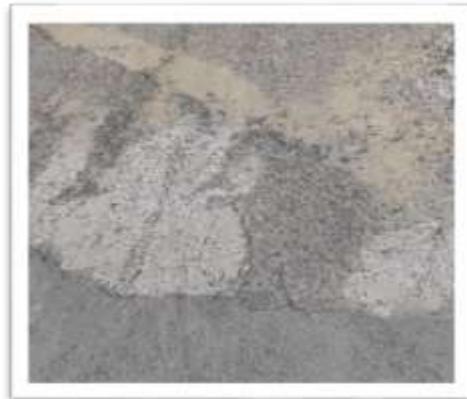
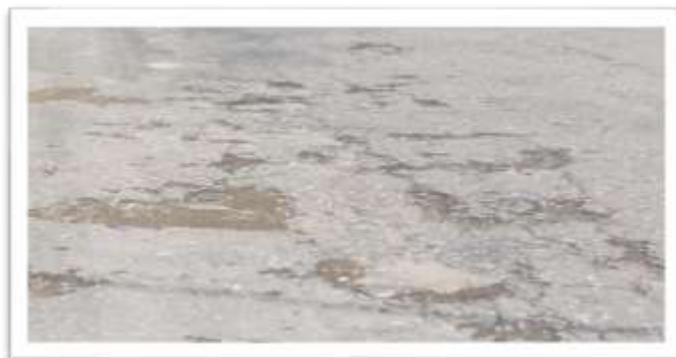
GAMBAR 5 HASIL KONDISI PERMUKAAN JALAN

JENIS KERUSAKAN	LUAS KERUSAKAN TOTAL (M ²)	LUAS JALAN TOTAL (M ²)	PRESENTASE KERUSAKAN
BERLUBANG	10	600	2%
ALUR	25	600	4%
TAMBALAN	20	600	3%
RETAK BUAYA	75	600	13%
RETAK ACAK	15	600	3%
AMBLAS	0	600	0%
DISINTEGRASI	22	600	4%
PELEPASAN BUTIR	40	600	7%
TOTAL			35%

Berdasarkan hasil perhitungan rekapitulasi pada segmen 1 untuk seluruh total kerusakan terdapat 35% angka total kerusakan dimana kerusakan tersebut berdasarkan persentase luas kerusakan tersebut dengan luas total jalan dan penentuan angka kerusakan pada segmen 1 berjumlah 25 angka sehingga setiap angka dari jenis kerusakan jalan yang ada selanjutnya ditotalkan per masing – masing segmen sehingga dapat diperoleh kondisi jalan tersebut.
