# **INSPEKSI KESELAMATAN JALAN PADA DAERAH RAWAN KECELAKAAN DI KABUPATEN SAMBAS (STUDI KASUS: PADA RUAS JALAN MOH. SOHOR KM2-KM 3)**

## **ROAD SAFETY INSPECTION IN ACCIDENT PRONE AREAS IN SAMBAS REGENCY (CASE STUDY: ON MOH. SOHOR ROAD KM 2-KM 3)**

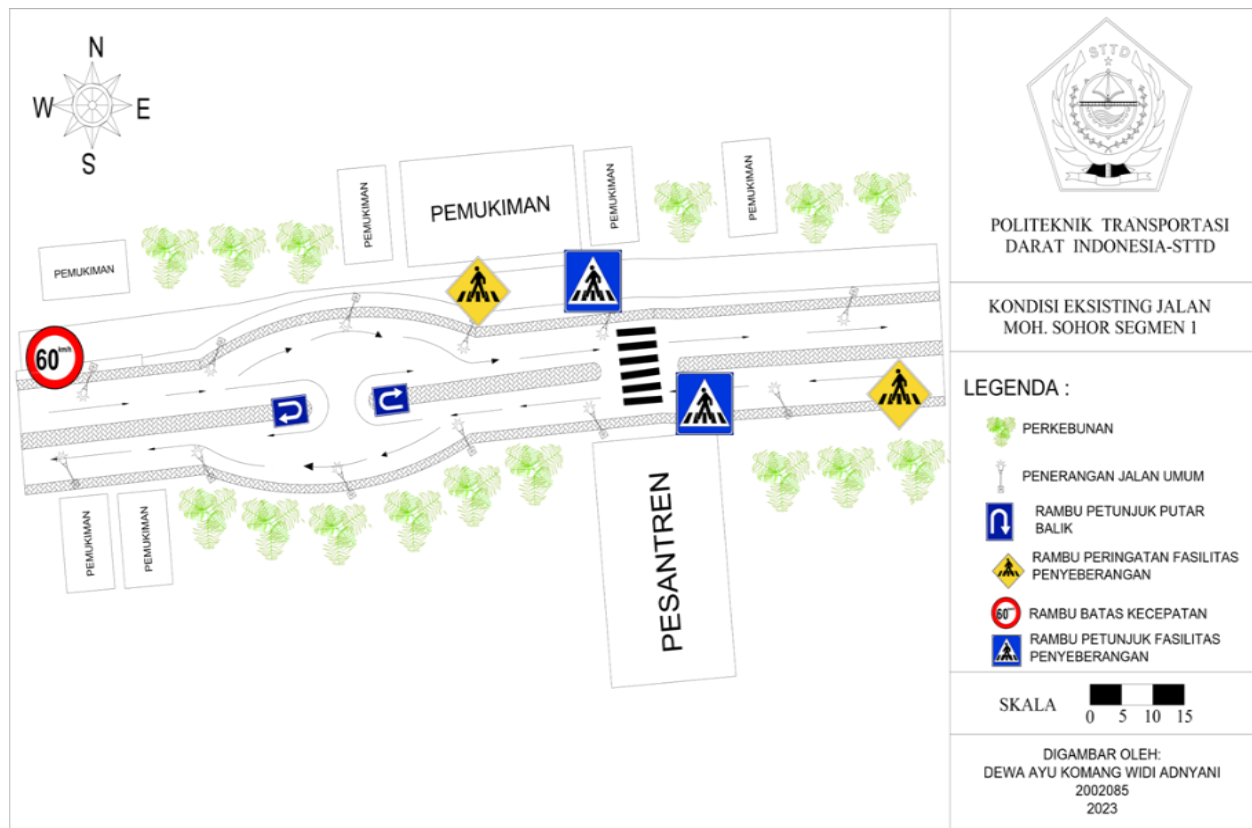
**Gambar 2** Rekomendasi Jalan Moh. Sohor Km 2-Km 3 Segmen 1

Hasil pengamatan pada ruas jalan Moh. Sohor Km 2-Km 3 Segmen 1, terdapat 1(satu) fasilitas penyeberangan yaitu *zebra cross* namun sudah mulai pudar. Sehingga perlunya peremajaan marka atau pengecatan kembali marka yang sudah pudar agar dapat terlihat jelas oleh para pengguna jalan.

Berdasarkan hasil survei yang telah dilakukan pada jalan Moh. Sohor Km 2- Km 3 Segmen 1, maka diperoleh rekomendasi fasilitas penyeberangan yang sesuai pada jalan tersebut.

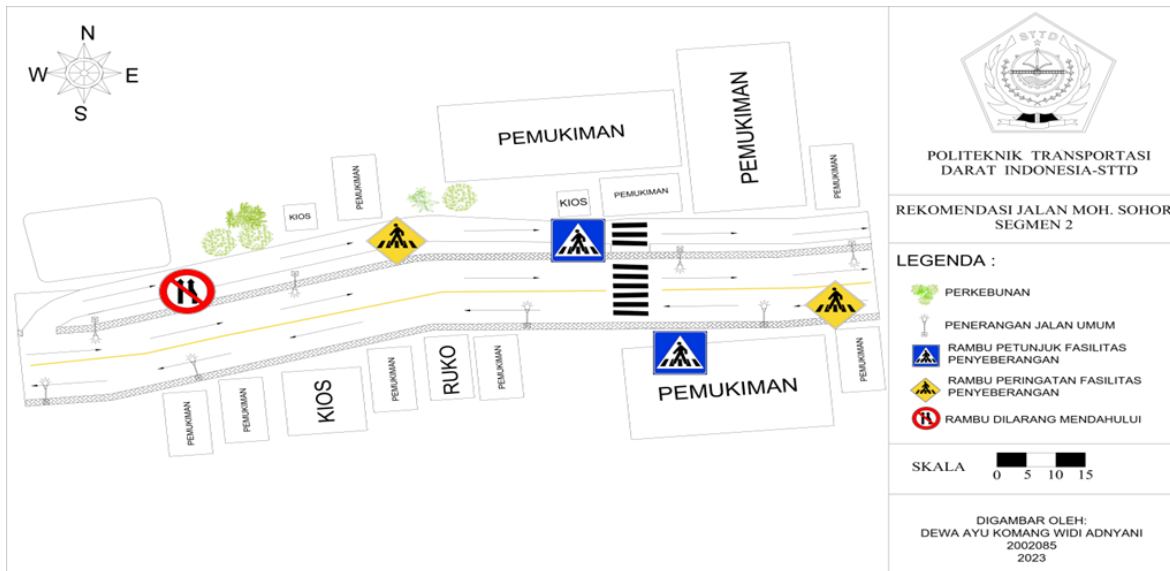
**Gambar 4** Rekomendasi Jalan Moh. Sohor Km 2-Km 3 Segmen 2

Hasil pengamatan pada ruas jalan Moh. Sohor Km 2-Km 3 Segmen 2 terdapat 1(satu) fasilitas penyeberangan yaitu *zebra cross* namun sudah mulai pudar. Sehingga perlunya peremajaan marka atau pengecatan kembali marka yang sudah pudar agar dapat terlihat jelas oleh para pengguna jalan.

Berdasarkan hasil survei yang telah dilakukan pada jalan Moh. Sohor Km 2- Km 3 Segmen 2, maka diperoleh rekomendasi fasilitas penyeberangan yang sesuai pada jalan tersebut.
