ANALISIS METODE HIRADC DALAM PROGRAM SAFER ROAD PADA RUAS JALAN AHMAD YANI ADIPALA – KROYA II DI KABUPATEN CILACAP

ANALYSIS OF HIRADC METHOD IN SAFER ROAD ON AHMAD YANI ADIPALA – KROYA II ROAD IN CILACAP DISTRICT

Zahwa Aliftifa Dinata¹, Feri Wisudawanto², dan Hardjana³

Politeknik Transportasi Darat Indonesia-STTD

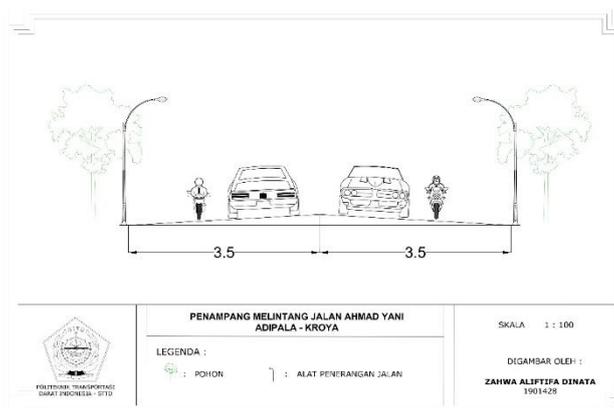
Gambar 1 Penampang melintang eksisting

Gambar diatas merupakan kondisi eksisting pada ruas Jalan Ahmad Yani Adipala – Kroya II, untuk melengkapi kekurangan yang ada pada ruas Jalan Ahmad Yani Adipala – Kroya II penulis memberikan rekomendasi sebagai berikut:

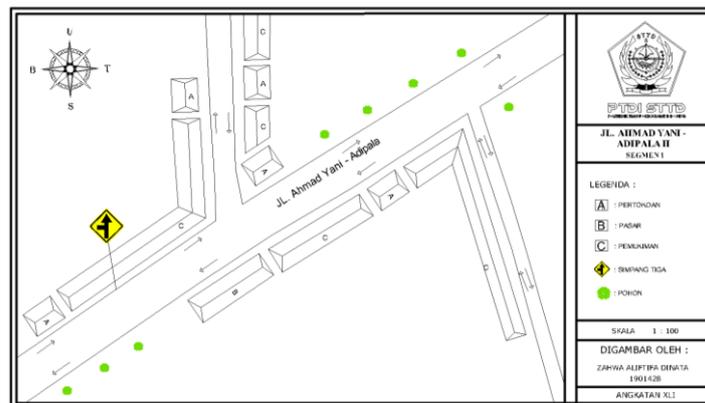
Gambar 3 Eksisting segmen 1

Gambar di atas merupakan kondisi eksisting pada segmen 1, untuk melengkapi kekurangan yang ada pada segmen 1 penulis memberikan rekomendasi sebagai berikut:

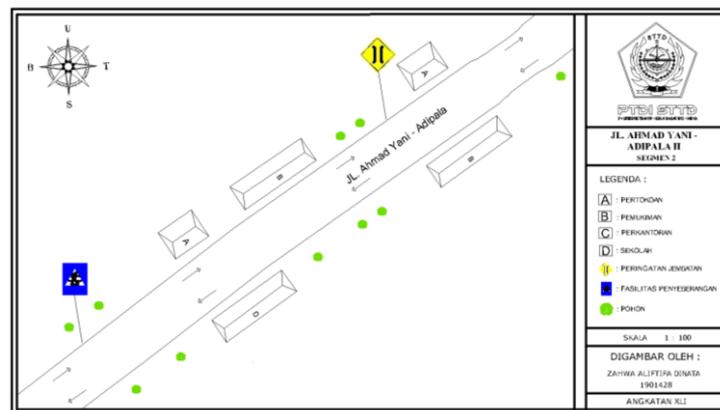
Gambar 5 Eksisting segmen 2

Gambar diatas merupakan kondisi eksisting pada segmen 2, untuk melengkapi kekurangan yang ada pada segmen 2 penulis memberikan rekomendasi sebagai berikut:

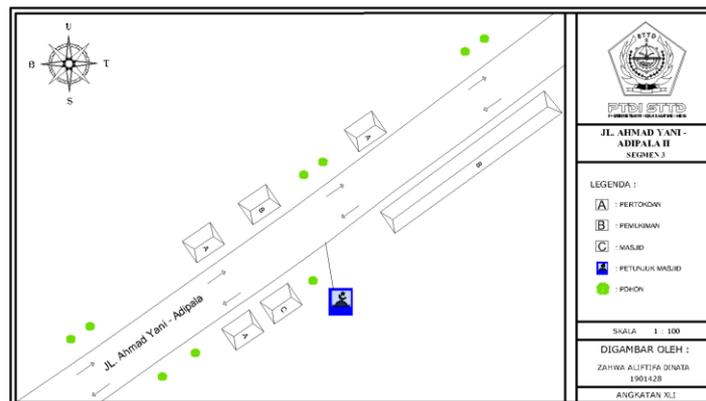
Gambar 7 Eksisting segmen 3

Gambar diatas merupakan kondisi eksisting pada segmen 3, untuk melengkapi kekurangan yang ada pada segmen 3 penulis memberikan rekomendasi sebagai berikut:
