# Peningkatan Keselamatan Lalu Lintas Pada Ruas Jalan Baron II Km 3 – Km 4,2 Di Kabupaten Gunungkidul

M. Rizky Kurniawan<sup>1</sup>, Nyimas Arnita Aprilia<sup>2</sup>, Sam Deli Imanuel Dudung<sup>3</sup>

<sup>1,2</sup>Diploma III Manajemen Transportasi jalan, Politeknik Transportasi Darat Indonesia – STTD, Bekasi, Indonesia

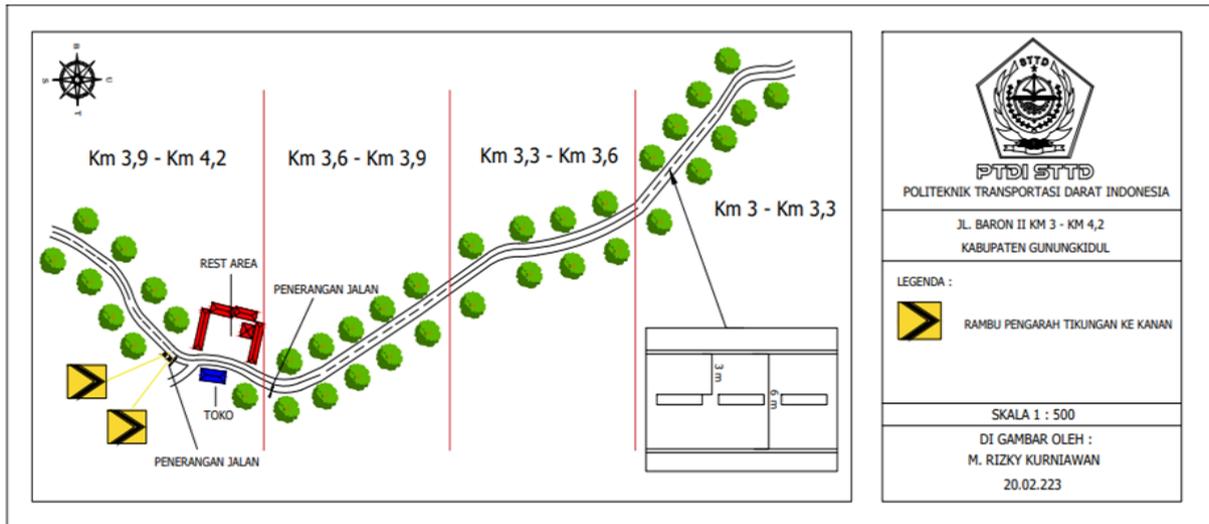
**Gambar. 1** Kondisi Existing Jalan Baron II Km 3 – Km 4,2

Kondisi eksisting merupakan kondisi sanitasi real yang ada di lapangan untuk di lakukan penelitian dan di analisis. Ruas Jalan Baron II merupakan ruas jalan Provinsi dan menjadi salah satu akses menuju kawasan pariwisata pantai di kabupaten gunungkidul yang banyak di lalui oleh kendaraan pribadi, sehingga Hal tersebut tentunya dapat mempengaruhi tingkat keselamatan pada ruas jalan tersebut. Diruas jalan baron II Km 3 – Km 4,2 terdapat rest area sebagai tempat istirahat masyarakat yang hendak berpergian atau berlibur ke wisata pantai yang ada di Kabupaten Gunungkidul serta terdapat 1 rambu peringatan dan 2 penerangan jalan umum. Berdasarkan data kepolisian Kabupaten Gunungkidul yang telah di analisis, ruas jalan Baron II Km 3 - Km 4,2 sering terjadi kecelakaan yang mengakibatkan fatalitas korban sampai meninggal dunia dikarenakan beberapa faktor seperti faktor manusia, sarana, prasarana, dan lingkungan. Berikut Kondisi saat ini pada ruas jalan Baron II Km 3 – Km 4,2 :
