## LAMPIRAN

### Lamipran 1. Kondisi Eksisting Ruas Jalan Raya Trosobo

**Lamipran 3.** Analisis Kronologi Kecelakaan Jalan Raya Trosobo Segmen 1

#### Lampiran 4. Analisis Kronologi Kecelakaan Jalan Raya Trosobo Segmen 2

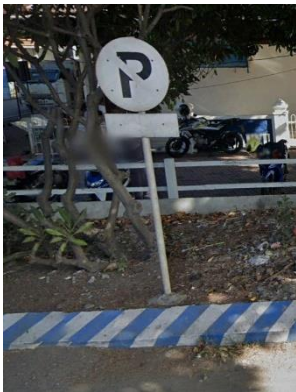
| No | Perlengkapan Jalan | Kondisi Eksisting | Keterangan |
|---|---|---|---|
| 1. | Rambu Lalu Lintas | | Kondisi rambu lalu dalam kondisi buruk dan perlu perbaikan. Jumlah rambu di ruas Jalan Raya Trosobo sebanyak 14 buah, 6 Rambu berkategori baik, 3 Rambu tertutup pohon, 5 Rambu Pudar. |

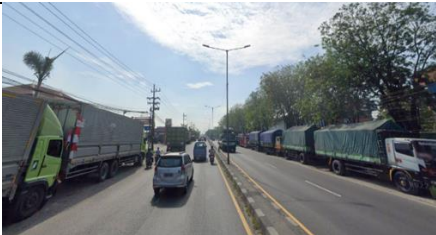
| No | Perlengkapan Jalan | Kondisi Eksisting | Keterangan |
|---|---|---|---|
| 2. | Median | | Terdapat median jalan pada ruas jalan ini |

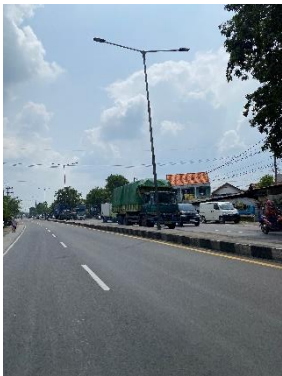
| No | Perlengkapan Jalan | Kondisi Eksisting | Keterangan |
|---|---|---|---|
| 3. | Marka Jalan | | Kondisi marka baik |

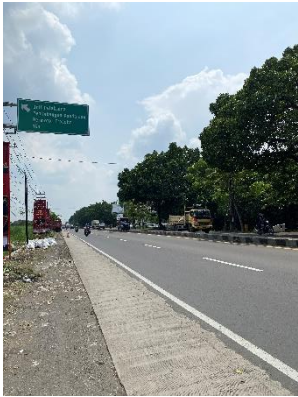
| No | Perlengkapan Jalan | Kondisi Eksisting | Keterangan |
|---|---|---|---|
| 4. | Bahu Jalan | | Bahu Jalan dalam kondisi baik. Lebar Bahu Jalan Kiri = 3 m, Lebar Bahu Jalan Kanan = 3 |

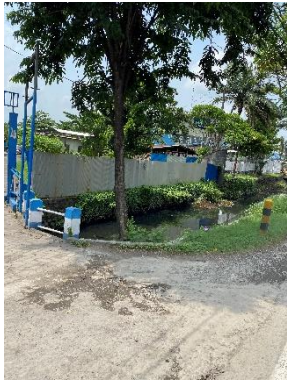
| No | Perlengkapan Jalan | Kondisi Eksisting | Keterangan |
|---|---|---|---|
| 5. | Drainase | | Terdapat drainase dalam kondisi terbuka. |

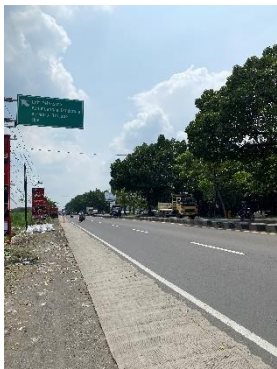
| No | Perlengkapan Jalan | Kondisi Eksisting | Keterangan |
|---|---|---|---|
| 6. | Pejalan Kaki | | Tidak terdapat fasilitas untuk pejalan kaki seperti Trotoar dan Zebra Cross pada ruas jalan ini. |

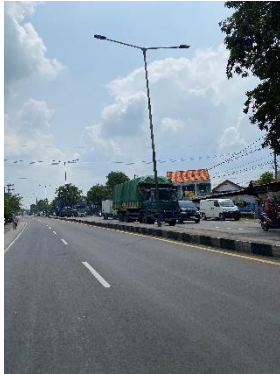
| No | Perlengkapan Jalan | Kondisi Eksisting | Keterangan |
|---|---|---|---|
| 7. | Lampu Penerangan Jalan | | Terdapat lampu penerangan dan berfungsi baik dengan jumlah sebanyak 103 lampu penerangan jalan. |

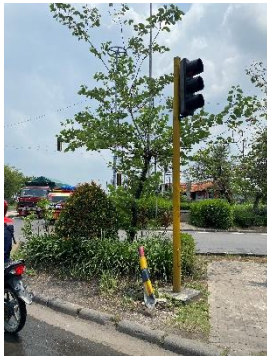
| No | Perlengkapan Jalan | Kondisi Eksisting | Keterangan |
|---|---|---|---|
| 8. | APILL | | Terdapat Alat Pemberi Isyarat Lalu Lintas pada ruas jalan ini dan berfungsi dengan baik. Jumlah APILL di Jalan Raya Trosobo ada 3. |

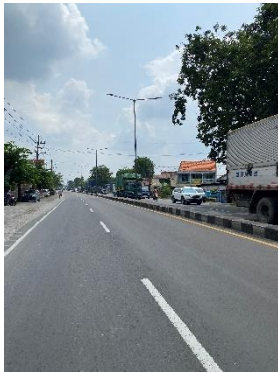
| No | Perlengkapan Jalan | Kondisi Eksisting | Keterangan |
|---|---|---|---|
| 9. | Perkerasan Jalan | | Perkerasan jalan berupa aspal. |

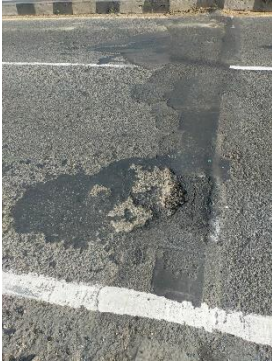
| No | Perlengkapan Jalan | Kondisi Eksisting | Keterangan |
|---|---|---|---|
| 10. | Kondisi Jalan | | Terdapat beberapa jalan yang berlubang dan bergelombang |

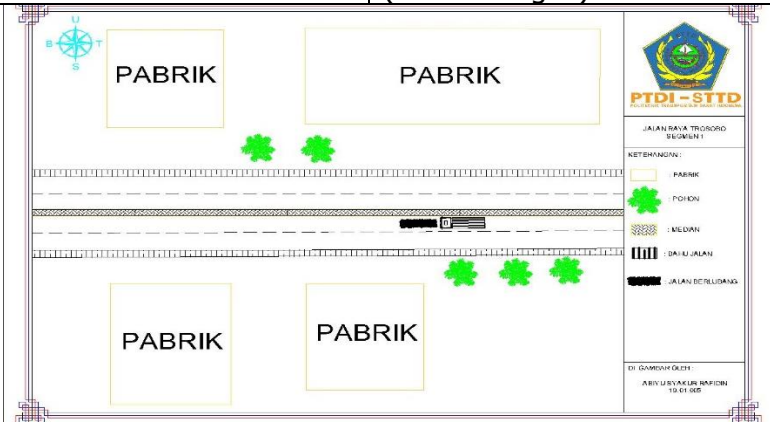
| No | Waktu Kejadian | Tipe Tabrakan | Analisis Kronologi | Kronologi Kepolisian |
|---|---|---|---|---|
| 6 | Kamis, 21<br>Januari 2021.<br>Jam 05.15 WIB | Tunggal | Pengemudi truk kemungkinan melaju dengan kecepatan tinggi sehingga memiliki sedikit waktu untuk memperhatikan bahaya dan dapat menghilangkan kendali kendaraan, yang mengakibatkan kendaraan kehilangan kendali dan oleng ke kanan. | Kejadian bermula saat kendaraan Truk dengan nomor polisi L-2976-PL bermuatan material bahan bangunan melaju dari arah timur menuju barat. Truk tersebut melaju dengan kecepatan tinggi. Pada saat ingin mendahului kendaraan didepannya secara tiba-tiba truk tersebut oleng dan terjatuh ke arah kanan. Kecelakaan tersebut tidak menimbulkan korban jiwa hanya saja menimbulkan kemacetan sesaat di lokasi kejadian (1 Luka Ringan) |
| Penyebab:<br>1. Kemungkinan Pengemudi truk melaju dengan kecepatan tinggi sehingga memiliki sedikit waktu untuk memperhatikan bahaya dan dapat menghilangkan kendali kendaraan.<br>(Faktor Manusia) | | | | |

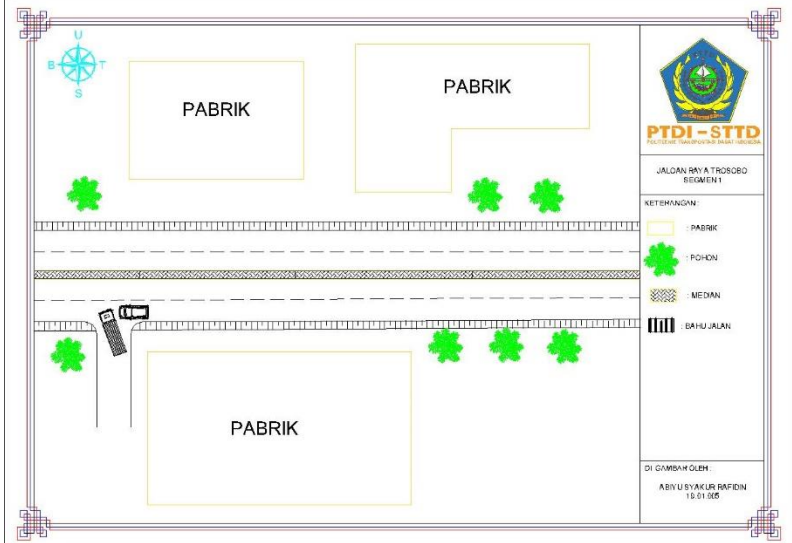
| No | Waktu Kejadian | Tipe Tabrakan | Analisis Kronologi | Kronologi Kepolisian |
|---|---|---|---|---|
| 7 | Sabtu, 30 Januari 2021.<br>Jam 19.30 WIB | Depan-Samping | Pengendara mobil kemungkinan melaju dengan kecepatan tinggi sehingga memiliki sedikit waktu untuk memperhatikan bahaya dan jarak pengereman yang dibutuhkan semakin jauh, sehingga menabrak bagian samping truk yang hendak berbelok masuk pabrik | Kejadian bermula saat Truk dengan nomor polisi W-7651-TE yang hendak keluar pabrik PT. Pokphan. Celakanya dari arah timur melaju sebuah Mobil Avanza dengan nomor polisi W-7934-UY dengan kecepatan tinggi. Mobil Avanza menabrak truk yang hendak belok ke jalan raya Trosobo.<br>(2 Luka Ringan) |
| Penyebab:<br><br>1. Kemungkinan Pengemudi mobil melaju dengan kecepatan tinggi sehingga memiliki sedikit waktu untuk memperhatikan bahaya dan jarak pengereman yang dibutuhkan semakin jauh.<br><br>(Faktor Manusia) | | | <p>Diagram skema lokasi kejadian tabrakan. Menunjukkan tiga area 'PABRIK' yang dikelilingi oleh jalan raya Trosobo. Terdapat simbol pohon hijau dan simbol polisi. Diagram ini menggambarkan lokasi kejadian berdasarkan laporan saksi.</p> | |

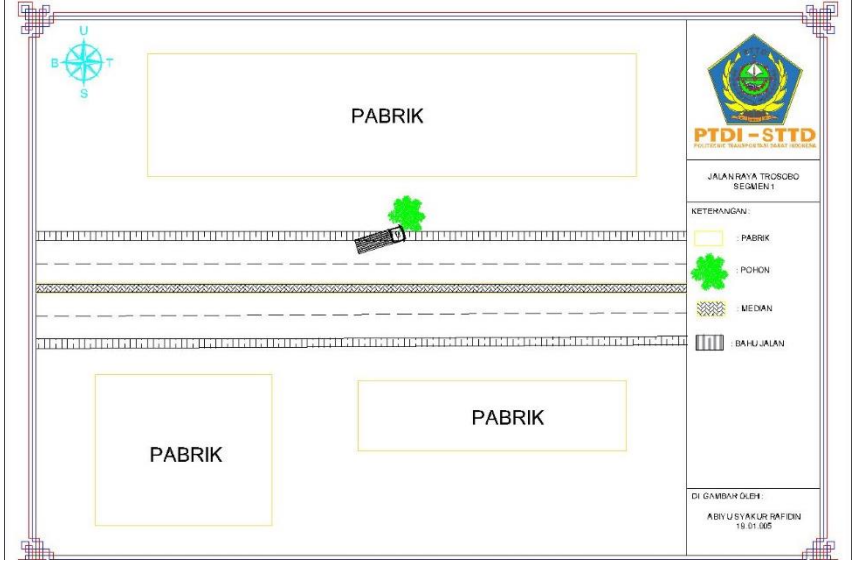
| No | Waktu Kejadian | Tipe Tabrakan | Analisis Kronologi | Kronologi Kepolisian |
|---|---|---|---|---|
| 8 | Rabu, 10 Maret 2021. Jam 23.00 WIB | Tunggal | Kendaraan pick up kemungkinan melaju dengan kecepatan tinggi sehingga memiliki sedikit waktu untuk memperhatikan bahaya dan jarak pengereman yang dibutuhkan semakin jauh. Pengemudi juga tidak tertib lalu lintas dengan melaju cepat di lajur kiri yang notabene lajur lambat sehingga pengemudi menabrak pohon di bahu jalan. | Kendaraan Pick Up dengan nomor kendaraan W-3296-TW melaju dari arah barat menuju arah timur. Diduga pengemudi pick up mengemudi dengan kecepatan tinggi sehingga menabrak pohon di bahu jalan. Tidak ada korban jiwa dalam kejadian ini. (1 Luka Ringan) |
| Penyebab:<br>1. Kemungkinan Pengemudi pick up melaju dengan kecepatan tinggi sehingga memiliki sedikit waktu untuk memperhatikan bahaya dan jarak pengereman yang dibutuhkan semakin jauh.<br>2. Pengemudi juga tidak tertib lalu lintas dengan melaju cepat di lajur kiri yang notabene lajur lambat (Faktor Manusia) | | | | |

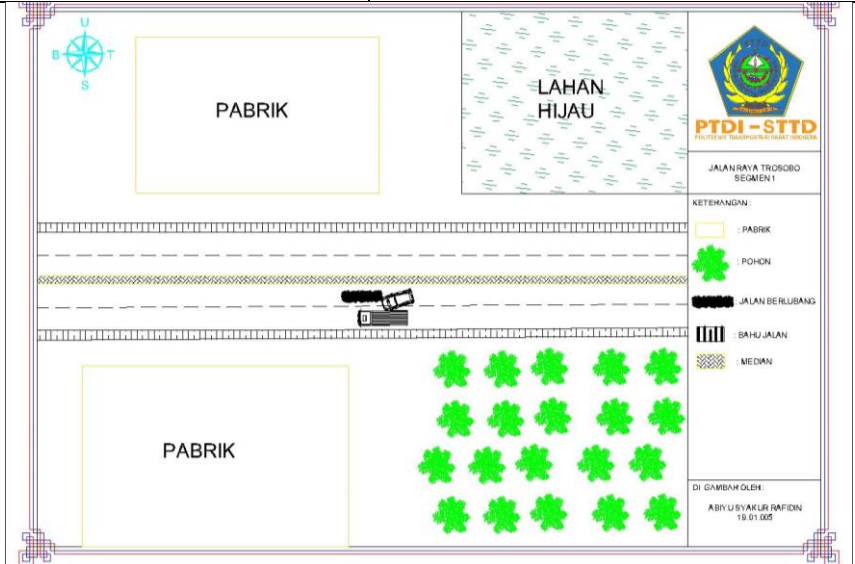
| No | Waktu Kejadian | Tipe Tabrakan | Analisis Kronologi | Kronologi Kepolisian |
|---|---|---|---|---|
| 9 | Minggu, 18 April 2021. Jam 17.00 WIB | Samping-Samping | Mobil melaju dari timur ke barat, diduga untuk menghindari jalan berlubang, mobil secara tiba-tiba berpindah lajur ke kiri dan kemungkinan bersenggolan dengan truk yang berada di lajur kiri. | Kejadian bermula saat mobil pajero dengan nomor polisi L-2775-IW melaju dari arah timur ke barat sesampai di tempat kejadian perkara terdapat jalan yang berlubang sehingga mobil mendadak pindah lajur ke kiri yang mengakibatkan bersenggolan dengan truk yang berada di lajur kiri.<br>(1 Luka ringan) |
| Penyebab:<br>1. Kemungkinan Pengemudi mobil menghindari jalan berlubang dengan berpindah lajur secara tiba-tiba tetapi lengah dengan kendaraan disekitarnya.<br>2. Permukaan jalan yang berlubang kemungkinan mengakibatkan pengemudi mobil menghindarinya dengan berpindah jalur secara tiba-tiba.<br>(Faktor Prasarana) | | | | |

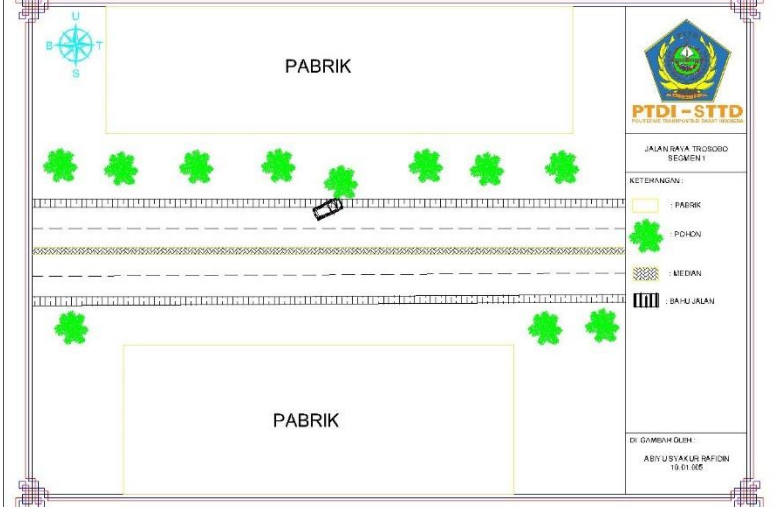
| No | Waktu Kejadian | Tipe Tabrakan | Analisis Kronologi | Kronologi Kepolisian |
|---|---|---|---|---|
| 10 | Rabu, 19 Mei 2021. Jam 20.30 WIB | Tunggal | Kemungkinan Kendaraan mobil melaju dengan kecepatan tinggi sehingga memiliki sedikit waktu untuk memperhatikan bahaya dan jarak pengereman yang dibutuhkan semakin jauh. Pengemudi juga tidak tertib lalu lintas dengan melaju cepat di lajur kiri yang notabene lajur lambat sehingga pengemudi menabrak pohon di bahu jalan. | Mobil Xenia dengan nomor polisi W-1367-BS yang melaju dari arah barat menuju timur. Diduga sopir mengemudikan dalam keadaan mengantuk dan melaju dengan kecepatan tinggi, pada tempat kejadian perkara terdapat jalan yang rusak sehingga kendaraan hilang kendali dan menabrak pohon di bahu kiri jalan.<br>(1 Luka Ringan) |
| Penyebab:<br>1. Kemungkinan Pengemudi mobil melaju dengan kecepatan tinggi sehingga memiliki sedikit waktu untuk memperhatikan bahaya dan jarak pengereman yang dibutuhkan semakin jauh.<br>2. Pengemudi juga tidak tertib lalu lintas dengan melaju cepat di lajur kiri yang notabene lajur lambat<br>(Faktor Manusia) | | | | |

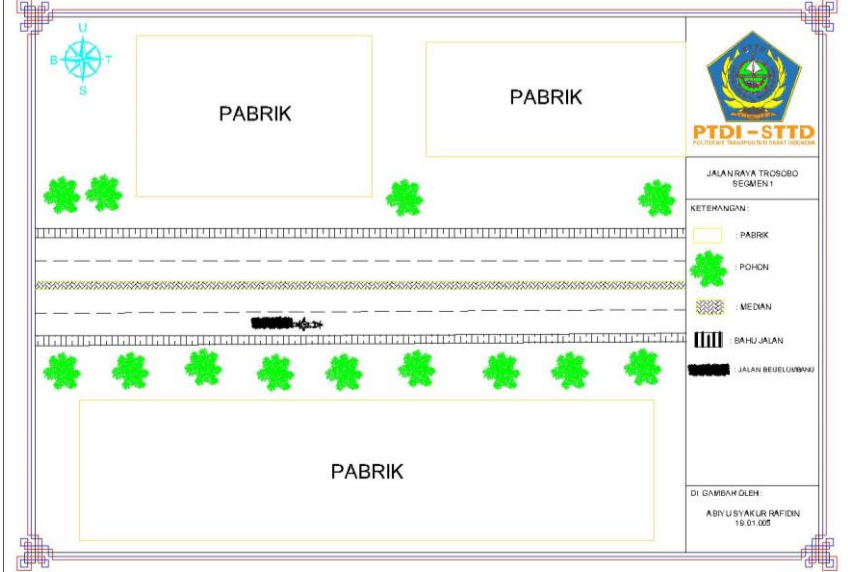
| No | Waktu Kejadian | Tipe Tabrakan | Analisis Kronologi | Kronologi Kepolisian |
|---|---|---|---|---|
| 11 | Senin, 14 Juni 2021. Jam 20.30 WIB | Tunggal | Kendaraan sepeda motor kemungkinan melaju dengan kecepatan tinggi sehingga memiliki sedikit waktu untuk memperhatikan bahaya dan dapat mengakibatkan kehilangan kendali, sehingga pengemudi kehilangan kendali dan keseimbangan saat melewati jalan bergelombang. | Sepeda motor jenis honda beat dengan nomor polisi W-3612-EL yang melaju dari arah timur menuju barat dengan kecepatan tinggi hingga tidak bisa mengendalikan lajunya saat ada jalan bergelombang sehingga mengakibatkan kehilangan keseimbangan dan terjatuh ke arah kiri.<br>(2 Luka ringan) |
| Penyebab:<br>1. Kemungkinan Pengemudi sepeda motor melaju dengan kecepatan tinggi sehingga memiliki sedikit waktu untuk memperhatikan bahaya dan dapat mengakibatkan kehilangan kendali. (Faktor Manusia)<br>2. Permukaan jalan yang bergelombang kemungkinan juga mengakibatkan pengemudi kehilangan keseimbangan. (Faktor Prasarana) | | | | |

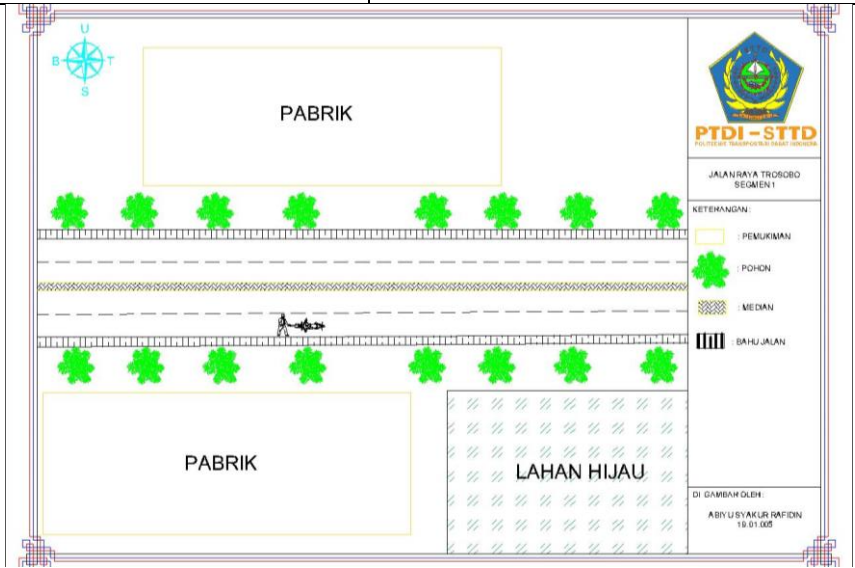
| No | Waktu Kejadian | Tipe Tabrakan | Analisis Kronologi | Kronologi Kepolisian |
|---|---|---|---|---|
| 12 | Jumat, 26<br>November 2021.<br>Jam 16.00 WIB | Tabrak Manusia | Pengemudi sepeda motor kemungkinan melaju dari arah timur menuju arah barat. Pengemudi sepeda motor tersebut melaju dengan kecepatan tinggi sehingga memiliki sedikit waktu untuk memperhatikan bahaya dan jarak pengereman yang dibutuhkan semakin jauh. Karena kurangnya rambu dan fasilitas pejalan kaki sehingga tabrakan pun terjadi. | Sepeda Motor dengan nomor polisi W-3823-TU melaju dari arah timur menuju barat dengan kecepatan tinggi. Diduga kurangnya rambu dan fasilitas penyeberangan pengendara tidak menyadari adanya pejalan kaki yang menyeberang jalan. Tabrakan pun terjadi. (1 Luka Ringan) |
| Penyebab:<br>1. Kemungkinan Pengemudi mobil melaju dengan kecepatan tinggi sehingga memiliki sedikit waktu untuk memperhatikan bahaya dan jarak pengereman yang dibutuhkan semakin jauh. (Faktor Manusia)<br>2. Kurangnya fasilitas penyeberangan bagi pejalan kaki. (Faktor Prasarana) | | | | |

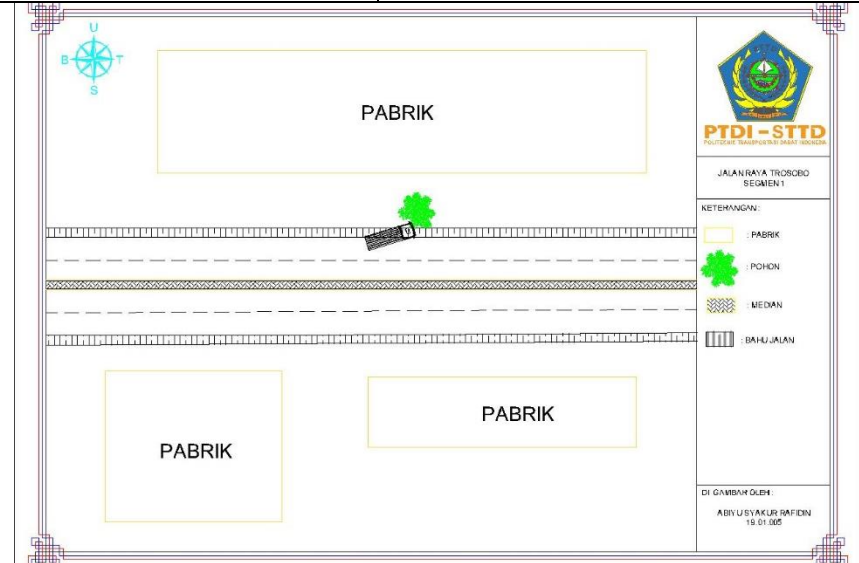
| No | Waktu Kejadian | Tipe Tabrakan | Analisis Kronologi | Kronologi Kepolisian |
|---|---|---|---|---|
| 7 | Senin, 12 April 2021. Jam 07.30 WIB | Tabrak Manusia | Pengemudi sepeda motor melaju dari arah barat menuju arah timur. Pengemudi sepeda motor tersebut kemungkinan melaju dengan kecepatan tinggi sehingga memiliki sedikit waktu untuk memperhatikan bahaya dan jarak pengereman yang dibutuhkan semakin jauh. Kurangnya Fasilitas penyeberangan juga memungkinkan para pengendara kurang menyadari terdapat orang yang menyeberang sehingga terjadi kecelakaan. | Kejadian bermula saat sepeda motor bernomor W-3148-AE melaju dari arah barat ke timur dengan kecepatan yang tinggi lalu sesampai di tempat kejadian perkara, diduga karena kurangnya rambu dan fasilitas penyeberangan pengendara tidak menyadari ada pejalan kaki yang menyeberang jalan. Pengendara mengerem mendadak dan terjatuh di badan jalan. (2 Luka Ringan) |
| Penyebab:<br>1. Kemungkinan Pengemudi sepeda motor melaju dengan kecepatan tinggi sehingga memiliki sedikit waktu untuk memperhatikan bahaya dan jarak pengereman yang dibutuhkan semakin jauh.(Faktor Manusia)<br>2. Masih kurangnya fasilitas penyeberangan juga meningkatkan resiko terjadinya kecelakaan bagi para pejalan kaki yang menyeberang.(Faktor Prasarana). | | | | |

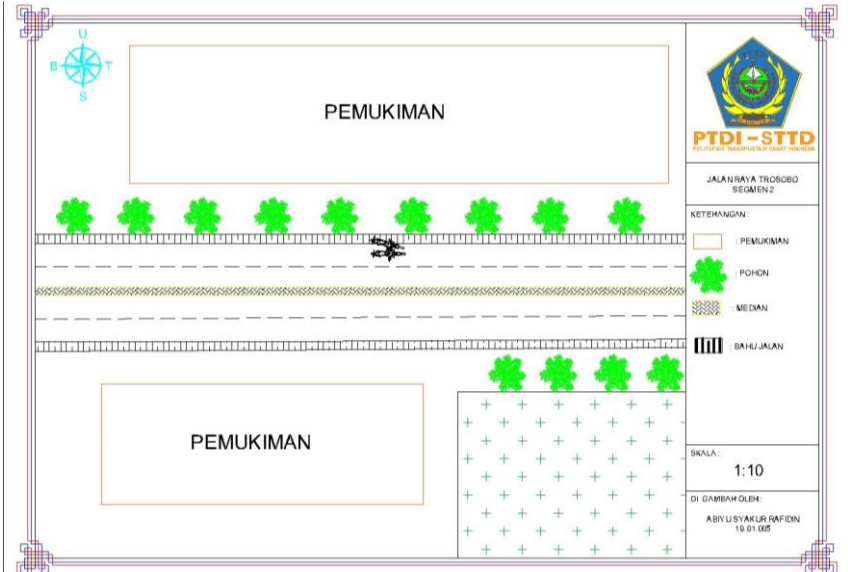
| No | Waktu Kejadian | Tipe Tabrakan | Analisis Kronologi | Kronologi Kepolisian |
|---|---|---|---|---|
| 8 | Rabu, 26 Mei 2021. Jam 14.00 | Samping-Samping | Pengemudi sepeda motor melaju dari arah barat menuju arah timur. Pengemudi sepeda motor tersebut kemungkinan melaju dengan kecepatan tinggi sehingga memiliki sedikit waktu untuk memperhatikan bahaya dan jarak pengereman yang dibutuhkan semakin jauh. Pengendara sepeda motor juga tidak tertib tata cara berlalu lintas dengan menyalip melalui kiri, sehingga menyerempet pengendara lainnya | Sepeda motor tidak dikenal melaju dari arah barat ke arah timur dengan kecepatan tinggi sesampainya di Tempat kejadian perkara sepeda motor tidak dikenal mendahului Sepeda motor honda Vario didepannya melalui kiri karena pada saat mendahului tidak bisa menguasai kendaraannya sehingga sepeda motor tidak dikenal menyerempet sepeda motor honda vario yang mengakibatkan pengendara terjatuh ke badan jalan |
| Penyebab:<br>1. Kemungkinan Pengemudi sepeda motor melaju dengan kecepatan tinggi sehingga memiliki sedikit waktu untuk memperhatikan bahaya dan jarak pengereman yang dibutuhkan semakin jauh. (Faktor Manusia)<br>2. Pengemudi juga tidak tertib lalu lintas dengan melaju cepat di lajur kiri yang notabene lajur lambat. (Faktor Manusia) | | | | |

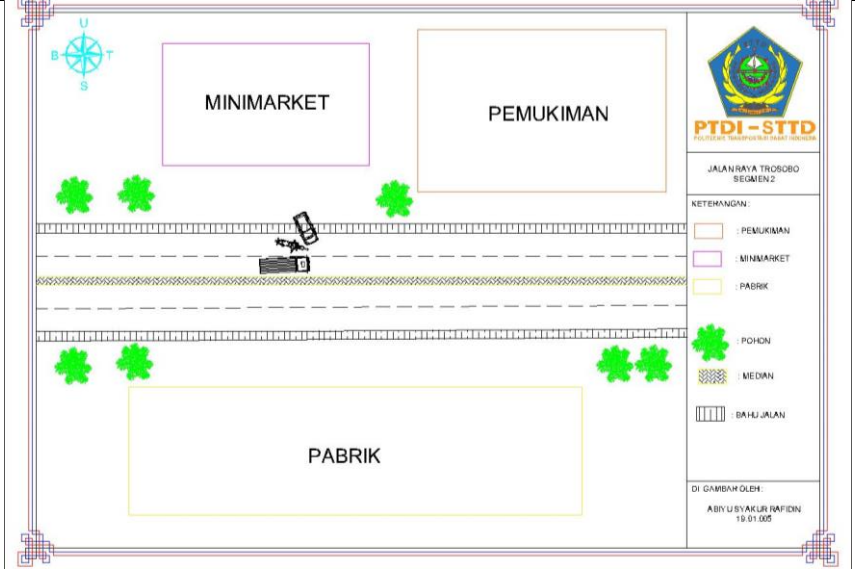
| No | Waktu Kejadian | Tipe Tabrakan | Analisis Kronologi | Kronologi Kepolisian |
|---|---|---|---|---|
| 10 | Rabu, 21 Juli<br>2021. Jam 17.45<br>WIB | Depan-Samping | Kejadian bermula saat pick up keluar dari minimarket hendak menuju jalan utama (Mayor). Namun terdapat sepeda motor yang kemungkinan melaju dengan kecepatan tinggi sehingga memiliki sedikit waktu untuk memperhatikan bahaya dan jarak pengereman yang dibutuhkan semakin jauh, yang mengakibatkan menabrak bagian belakang dari pick up. Kedua pengendara sepeda motor terjatuh ke sisi kanan dan tertabrak truk trailer yang melintas pada arah yang sama. | Kejadian bermula saat Mobil Pick Up L-9090-AV keluar dari minimarket dari arah utara ke selatan. Saat di TKP Pick up belok ke kiri hendak menuju jalan utama arah barat ke timur. Namun terdapat sepeda motor AG-2792-EAC yang ditumpangi oleh dua orang, mengemudi dengan kecepatan tinggi melintas dari arah yang sama menabrak bagian belakang pick up. Keduanya kemudian terjatuh ke sisi kanan jalan lalu tertabrak truk trailer yang juga berjalan dari arah barat ke timur. |
| Penyebab:<br><br>1. Kemungkinan Pengemudi sepeda motor melaju dengan kecepatan tinggi sehingga memiliki sedikit waktu untuk memperhatikan bahaya dan jarak pengereman yang dibutuhkan semakin jauh.(Faktor Manusia) | | | <p>Diagram skema lokasi kejadian yang menunjukkan Minimarket, Pemukiman, Pabrik, dan lokasi kecelakaan. Diagram ini mencakup kompas, legenda, dan informasi tambahan seperti 'PTDI-STTD' dan 'JALAN RAYA TROSOBO SEGMENT 2'.</p> | |

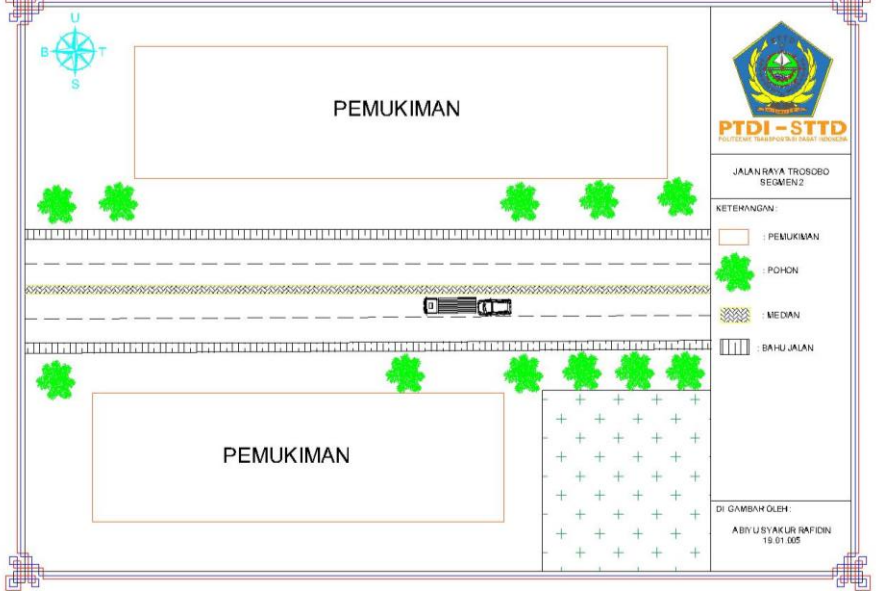
| No | Waktu Kejadian | Tipe Tabrakan | Analisis Kronologi | Kronologi Kepolisian |
|---|---|---|---|---|
| 11 | Selasa, 5<br>Oktober 2021.<br>Jam 16.00 | Depan-Belakang | Pengemudi mobil melaju dari arah timur menuju arah barat. Pengemudi mobil tersebut kemungkinan melaju dengan kecepatan tinggi sehingga memiliki sedikit waktu untuk memperhatikan bahaya dan jarak pengereman yang dibutuhkan semakin jauh, yang mengakibatkan mobil tidak memiliki cukup waktu untuk pengereman sehingga menabrak truk yang di depannya. | Kejadian bermula saat kendaraan roda empat pajero melaju dari arah timur menuju arah barat dengan nomor polisi W-1275-AR. Diduga mengemudikan dengan kecepatan tinggi sehingga menabrak belakang truk yang saat itu juga sedang melaju didepannya.<br>(1 Luka Ringan) |
| Penyebab:<br>1. Kemungkinan Pengemudi mobil melaju dengan kecepatan tinggi sehingga memiliki sedikit waktu untuk memperhatikan bahaya dan jarak pengereman yang dibutuhkan semakin jauh.(Faktor Manusia) | | | | |

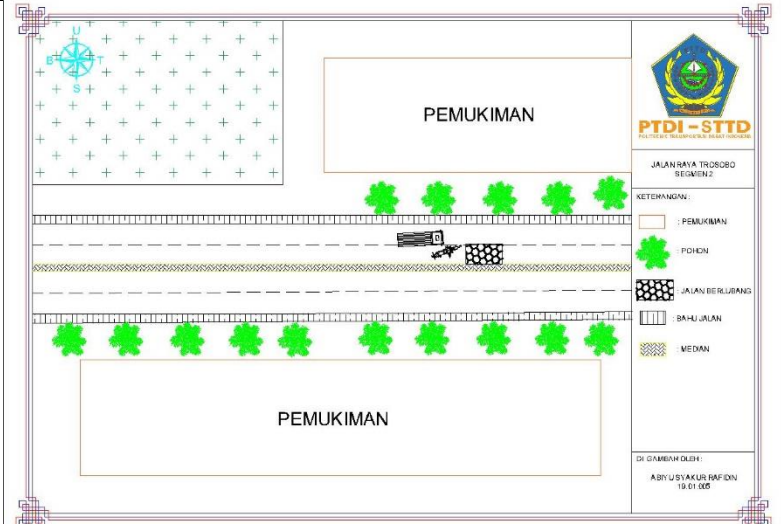
| No | Waktu Kejadian | Tipe Tabrakan | Analisis Kronologi | Kronologi Kepolisian |
|---|---|---|---|---|
| 12 | Selasa, 21<br>September<br>2021. Jam 00.30<br>WIB | Depan-Samping | Pengemudi sepeda motor melaju dari arah barat menuju arah timur. Pengemudi sepeda motor tersebut kemungkinan melaju dengan kecepatan tinggi sehingga memiliki sedikit waktu untuk memperhatikan bahaya dan jarak pengereman yang dibutuhkan semakin jauh, yang mengakibatkan pengendara sepeda motor menabrak truk trailer yang melaju di depannya. | Kejadian bermula saat sepeda motor honda dengan nomor polisi W-3421-NBW yang melaju dari arah barat menuju timur dengan kecepatan tinggi, saat di tempat kejadian perkara diduga kurang konsentrasi sehingga menabrak bagian belakang truk trailer dengan nomor polisi L-8935-AA. pengendara sepeda motor terjatuh dan tewas di tempat kejadian.<br>(1 Meninggal Dunia) |
| Penyebab:<br><br>1. Kemungkinan Pengemudi sepeda motor melaju dengan kecepatan tinggi sehingga memiliki sedikit waktu untuk memperhatikan bahaya dan jarak pengereman yang dibutuhkan semakin jauh.(Faktor Manusia) | | | | |

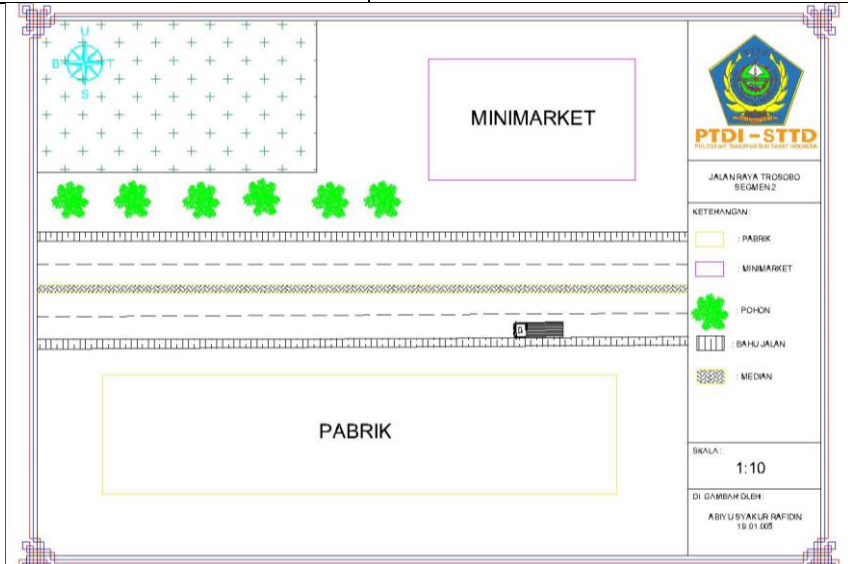
| No | Waktu Kejadian | Tipe Tabrakan | Analisis Kronologi | Kronologi Kepolisian |
|---|---|---|---|---|
| 14 | Selasa, 14<br>Desember 2021.<br>Jam 15.30 WIB | Tunggal | Truk yang melaju dari arah timur menuju barat, sesaat tiba di tkp, kemungkinan truk tersebut mengalami permasalahan pada mesin yang mengakibatkan truk tersebut kebakaran. | Kejadian bermula saat Truk dengan nomor polisi L-9334-UO melaju dari arah timur menuju arah barat. Sesaat tiba di tempat kejadian perkara terjadi percikan asap dari dalam mobil sehingga menyebabkan truk tersebut kebakaran. tidak ada korban jiwa, pengemudi mengalami luka ringan namun kerugian material diperkirakan besar.<br>(1 Luka Ringan) |
| Penyebab:<br>1. Kemungkinan Terdapat permasalahan pada mesin truk yang menyebabkan adanya percikan asap yang menyebabkan truk kebakaran. (Faktor Sarana) | | | <p>Diagram skema lokasi kejadian tabrakan. Diagram menunjukkan lokasi 'MINIMARKET' dan 'PABRIK' yang berdekatan. Terdapat simbol-simbol untuk jalan raya, median, pohon, dan bahu jalan. Terdapat juga logo PTDI-STTD dan informasi skala 1:10.</p> | |

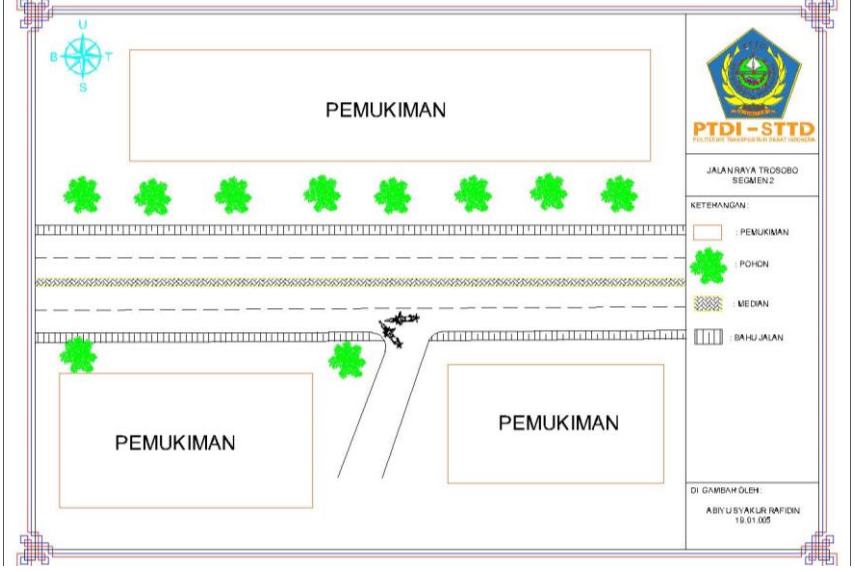
| No | Waktu Kejadian | Tipe Tabrakan | Analisis Kronologi | Kronologi Kepolisian |
|---|---|---|---|---|
| 15 | Minggu, 24<br>Januari 2021.<br>Jam 14.50 WIB | Depan-Samping | Pengemudi sepeda motor melaju dari arah timur menuju arah barat. Pengemudi sepeda motor tersebut melaju kemungkinan dengan kecepatan tinggi sehingga memiliki sedikit waktu untuk memperhatikan bahaya dan jarak pengereman yang dibutuhkan semakin jauh. Pengendara sepeda motor juga tidak tertib aturan dengan memacu kendaraan dengan kencang di lajur kiri, sehingga bertabrakan dengan kendaraan yang baru saja keluar menuju jalan utama (Mayor) | semula sepeda motor Honda nopol W-2324-CQ yang berjalan dari arah timur ke barat dengan kecepatan tinggi pada lajur kiri, tepat di TKP ada sepeda motor honda scoopy nopol AG-5233-YAJ keluar dari perum pejaya anugerah dan mengarah timur ke barat dan akhirnya bertabrakan. (2 Luka Ringan) |
| Penyebab:<br>1. Kemungkinan Pengemudi sepeda motor melaju dengan kecepatan tinggi sehingga memiliki sedikit waktu untuk memperhatikan bahaya dan jarak pengereman yang dibutuhkan semakin jauh.(Faktor Manusia) | | | | |

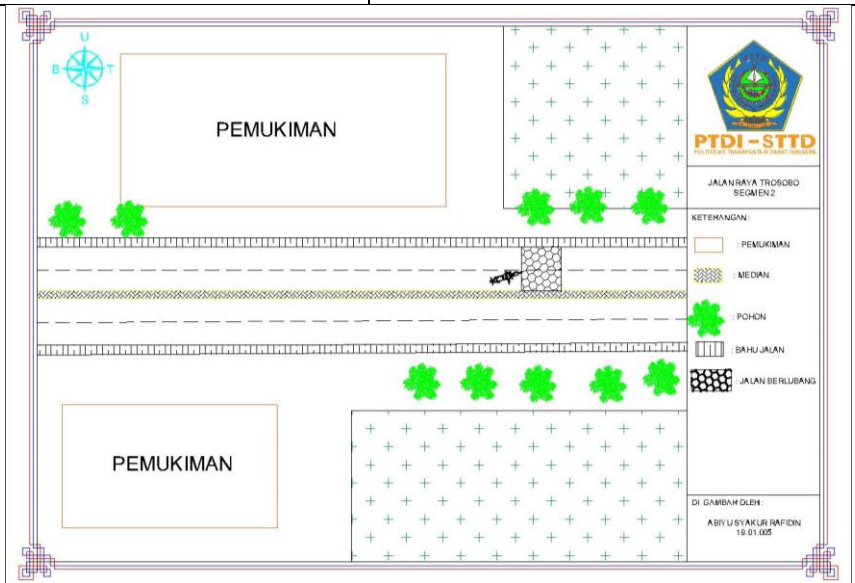
| No | Waktu Kejadian | Tipe Tabrakan | Analisis Kronologi | Kronologi Kepolisian |
|---|---|---|---|---|
| 16 | Senin, 1<br>Februari 2021.<br>Jam 22.00 WIB | Tunggal | Pengemudi sepeda motor melaju dari arah barat ke timur, dikarenakan hujan, kemungkinan lubang pada permukaan jalan tergenang air sehingga pengendara motor melewatinya dan kemungkinan kehilangan keseimbangan yang mengakibatkan terjatuh. | kejadian bermula sepeda motor honda nopol W-5284-QP berjalan dari arah barat ke timur dengan cuaca hujan lebat sesampai di tempat kejadian perkara pengendara motor tidak melihat terdapat jalan bergelombang yang tergenang air sehingga diduga oleng kekiri kemudian terjatuh.<br>(1 Luka Ringan) |
| Penyebab:<br>1. Kemungkinan Lubang pada permukaan jalan yang tergenang air mengakibatkan pengendara sepeda motor kehilangan keseimbangan pada saat berkendara.(Faktor Prasarana). | | | | |
