BAB II

GAMBARAN UMUM

Ruas Jalan Simpang Martapura – Muaradua merupakan jalan kolektor dengan status jalan Provinsi dengan tipe 2/2 UD, dengan panjang jalan total 18 KM dan merupakan jalan yang menghubungkan Kabupaten Ogan Komering Ulu dengan Kabupaten ogan Komering Ulu Selatan. Jalan Simpang Martapura - Muaradua banyak dilalui oleh sepeda motor, mobil penumpang, bus, pick up dan truk. Sehingga jalan ini cukup ramai dilalui masyarakat tetapi masih banyak diantaranya masyarakat yang tidak mematuhi peraturan berkendara yang baik dan benar. Kondisi tata guna lahan di sepanjang ruas Jalan Simpang Martapura – Muaradua pada umumnya adalah berupa permukiman dan hutan. Pada penelitian ini penulis hanya mengkaji 1,2 km yaitu pada Jalan Simpang Martapura - Muaradua Km 8,3 – 9,5.

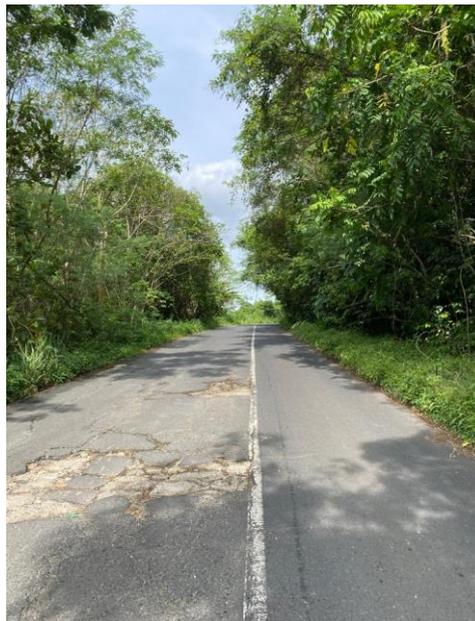
Gambar II. 5 Kondisi Jalur Lalu Lintas Berdasarkan Survei

Berikut merupakan kondisi jalur lalu lintas pada Jalan Simpang Martapura – Muaradua dengan perkerasan aspal. Sebagian besar dalam kondisi berlubang dan bergelombang.

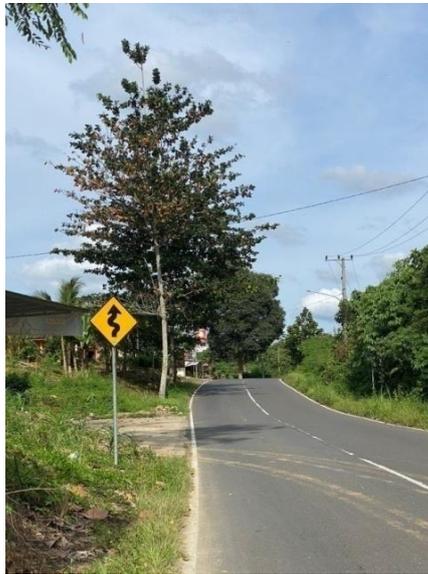
Gambar II. 6 Kondisi Rambu Berdasarkan Survei

Kondisi rambu di ruas Jalan Simpang Martapura – Muaradua tidak lengkap dan kondisinya banyak yang sudah pudar, rusak, tertutup pepohonan, dan patah. Dengan kondisi rambu – rambu tersebut, perbaikan dan pemasangan harus dilakukan guna mengurangi dampak terjadinya kecelakaan lalu lintas. Kurangnya kesadaran pengemudi dalam mematuhi rambu – rambu yang ada dapat membahayakan pengemudi yang melintas di ruas jalan ini.

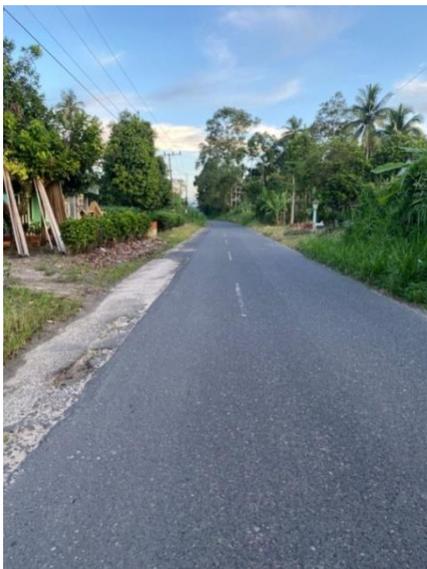
Gambar II. 7Kondisi Marka Berdasarkan Survei

Kondisi marka pada ruas Jalan Simpang Martapura – Muaradua sudah banyak yang memudar bahkan hilang. Hal ini dapat membahayakan bagi pengemudi yang melintasi jalan ini. Memudarnya marka diakibatkan oleh menuanya masa marka untuk digunakan dan juga karna diakibatkan faktor lainnya seperti cuaca dan gesekan kendaraan.

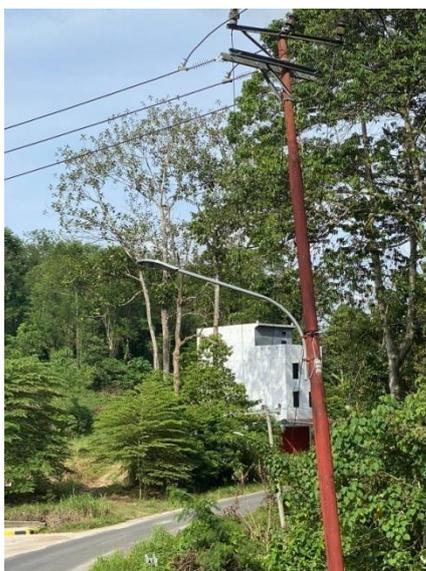
Gambar II. 8Kondisi Penerangan Jalan Berdasarkan Survei

Kondisi penerangan jalan di ruas Jalan Simpang Martapura – Muaradua terdapat beberapa lampu penerangan jalan yang sudah rusak dan mati. Hal ini dapat membahayakan pengendara jalan tersebut, terutama pada saat malam hari.
