PENINGKATAN KESELAMATAN LALU LINTAS PADA RUAS JALAN BAU MASSEPE KM 5 – KM 6 KOTA PAREPARE

Nurrahma Juwita¹, Dian Virda Sejati², Nyimas Arnita Aprilia³
Politeknik Transportasi Darat Indonesia – STTD Bekasi, Jawa Barat, Indonesia
Email : nurrahmajuwita08@gmail.com

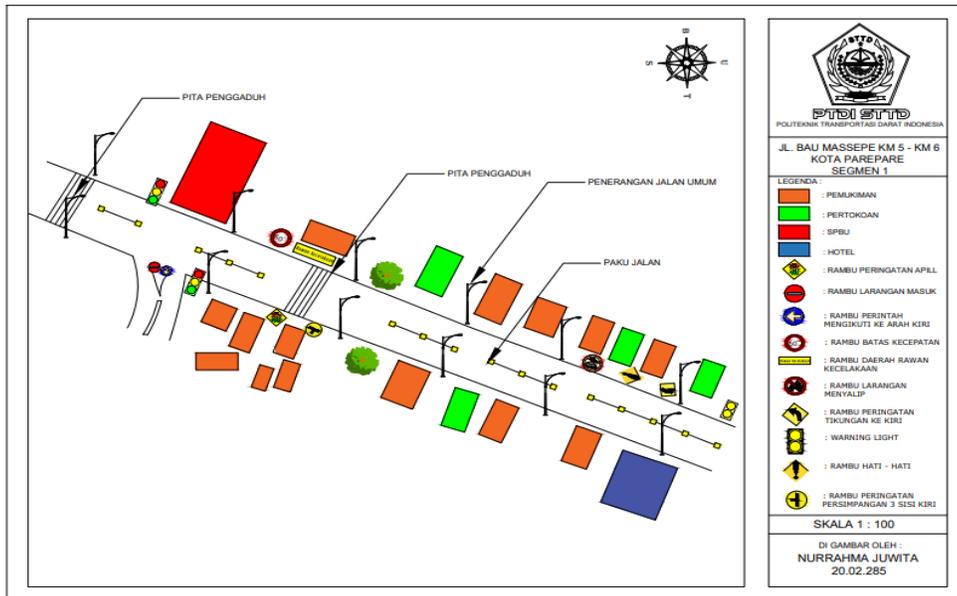
Segmen 1

Kondisi perkerasan jalan yang rusak, berlubang dan tergenang air

Kondisi bahu jalan yang tanpa garis tepi serta perkerasan bahu jalan yang berpasir

Kondisi marka jalan yang telah hilang dan memudar perkerasan jalan bergelombang

Kondisi di setiap sisi jalan yang terdapat pepohonan

Pengaspalan kembali dan pengecatan ulang marka
2

Pengecatan ulang marka tepi dan pengaspalan kembali pada bahu jalan
3

Pengecatan ulang marka dan pengaspalan kembali

Penebangan pohon di sisi jalan
---	---	--	--	--------------------------------

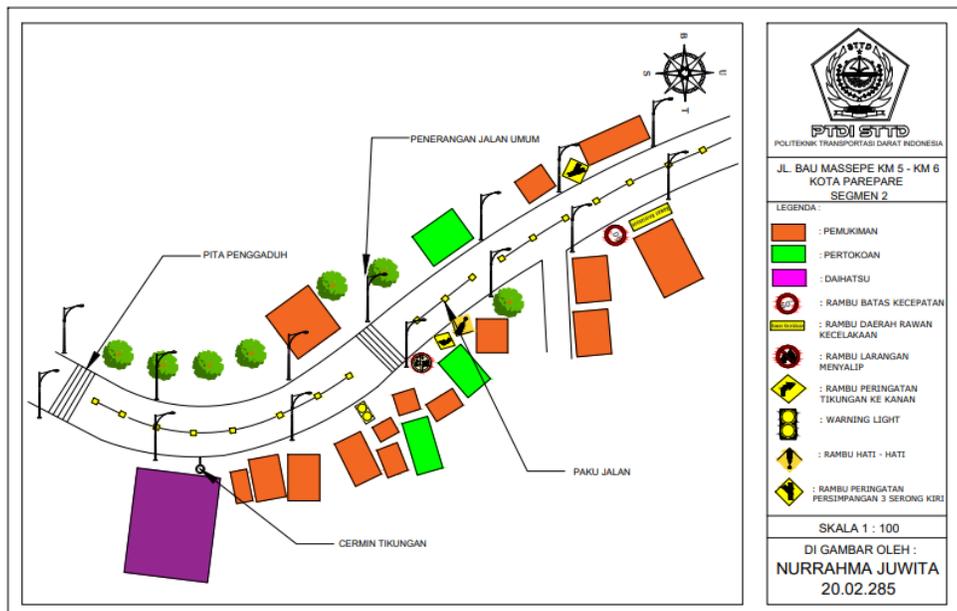
Segmen 2

Kondisi perkerasan jalan yang retak dan berlubang

Kondisi bahu jalan dengan garis tepi yang memudar dan perkerasan nya yang berpasir

Kondisi marka jalan yang memudar dan hilang

Kondisi lampu penerangan umum yang tertutup pohon di sisi jalan

Kondisi di setiap sisi jalan yang terdapat pepohonan

Kondisi sisi jalan di tikungan terdapat spanduk

Pengaspalan kembali agar permukaan jalan kembali rata
2

Pengecatan ulang marka dan pengaspalan kembali pada bahu jalan
3

Pengecatan ulang marka jalan
4

Penebangan pohon yang menutupi lampu penerangan jalan
5

Penebangan pohon, menghilangkan pemberian rambu tikungan ke kanan
6

Menghilangkan spanduk di sisi tikungan jalan
