PENINGKATAN KESELAMATAN LALU LINTAS PADA RUAS JALAN TRUNOJOYO DI KOTA BATU

IMPROVING TRAFFIC SAFETY ON TRUNOJOYO ROAD IN BATU CITY

Muhamad Bahrul Ulum¹, Sudirman Anggada², dan William Seno³

Politeknik Transportasi Darat Indonesia – STTD

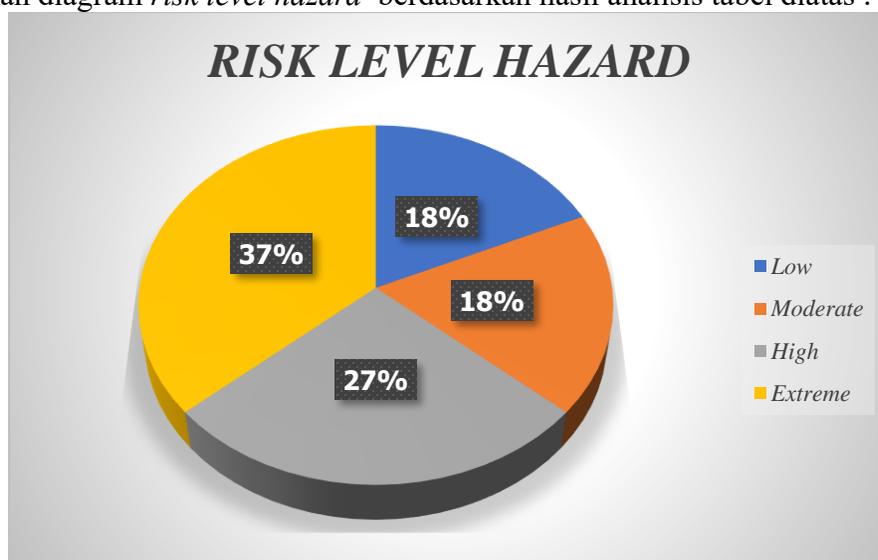
Gambar 1 Diagram *Risk Level Hazard*

Dapat diketahui berdasarkan diagram tersebut bahwa hazard pada ruas Jalan Trunojoyo memiliki persentase *risk level extreme* atau sangat tinggi sebesar 37%, *hazard* dengan persentase *risk level high* atau tinggi sebesar 27%, *hazard* dengan persentase *risk level moderate* atau sedang sebesar 18%, dan *hazard* dengan *risk level low* atau rendah sebesar 18%.

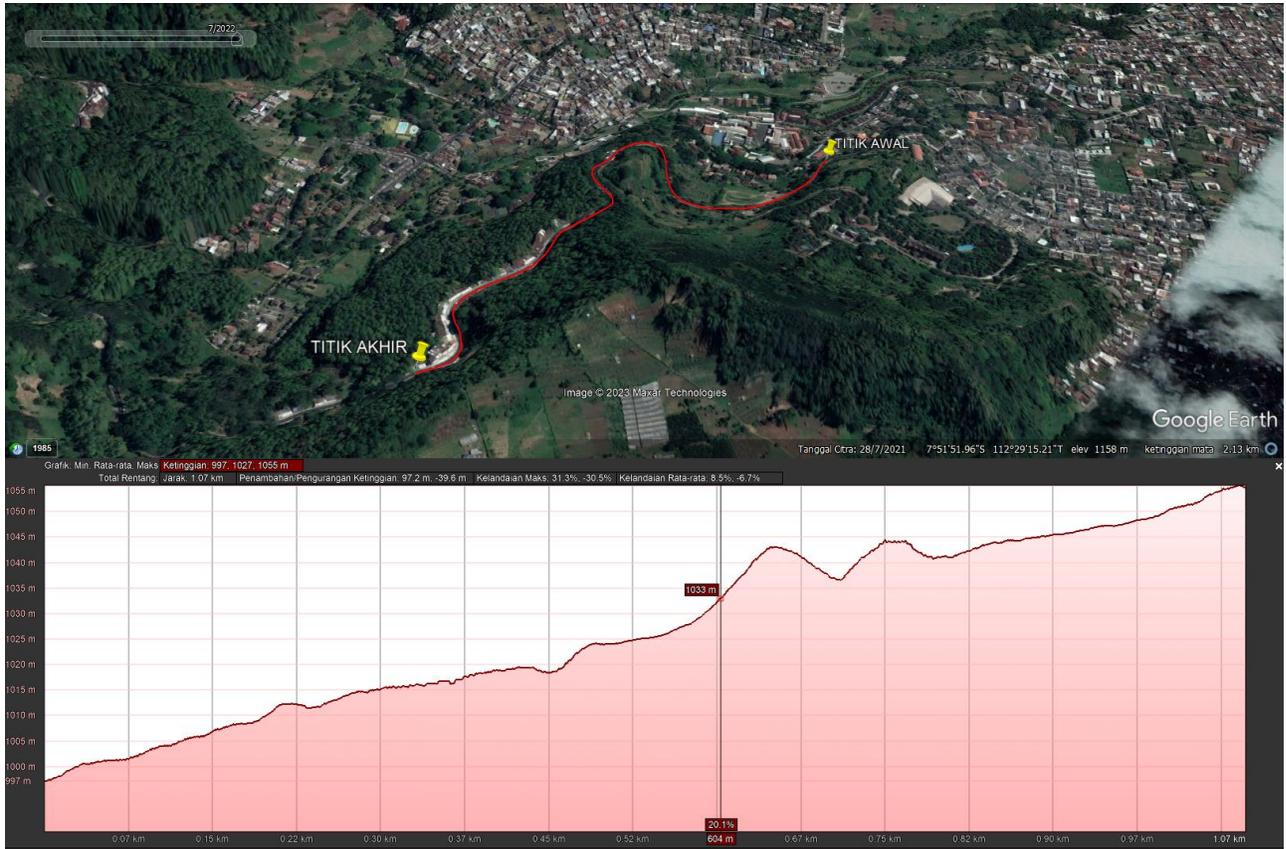
Gambar 2 Kondisi Gradien Jalan

Permasalahan geometrik jalan pada ruas Jalan Trunojoyo Kota Batu adalah banyaknya tikungan dan jalan berkelok khususnya pada Jalan Trunojoyo segmen tiga yang tata guna lahan disekitarnya adalah hutan dan terdapat lereng dan jurang pada tepi jalan. Kelandaian rata-rata pada ruas Jalan Trunojoyo Km 1,5 – Km 2,5 adalah 8,5%,-6,7%. Sehingga perlu ditambahkan alat pengaman jalan berupa *guardrail* guna menghindari kendaraan terperosok kedalam jurang pada saat terjadi kecelakaan. Pemasangan *guardrail* sepanjang 172,5 meter mulai dari koordinat $7^{\circ}52'0.21''S-112^{\circ}29'54.04''T$ hingga $7^{\circ}52'0.80''S-112^{\circ}29'48.92''T$ dengan visualiasi sebagai berikut :

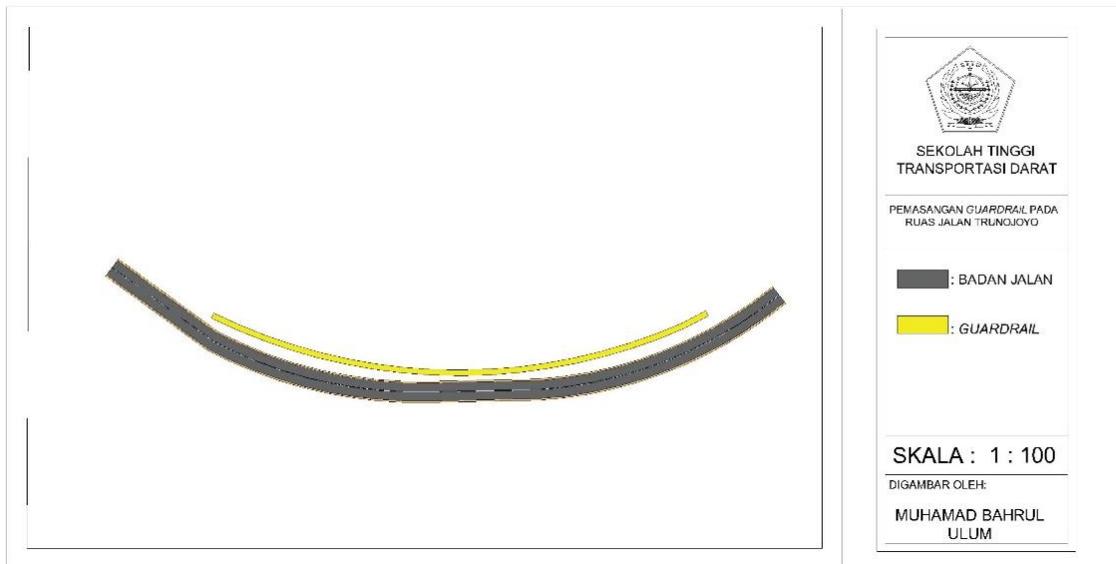
Gambar 4 Rekomendasi Pemasangan Guardrail

Pada KM 1,5 terdapat bahu jalan yang langsung bersebelahan dengan jurang tanpa adanya pengaman berupa *guardrail* hal ini berpotensi ketika terjadi kecelakaan lalu lintas kendaraan terperosok kedalam jurang dan menyebabkan tingkat fatalitas bertambah serta kerugian meningkat. Maka dari itu perlu ditambahkan alat keselamatan jalan berupa *guardrail* pada KM 1,5 ini.

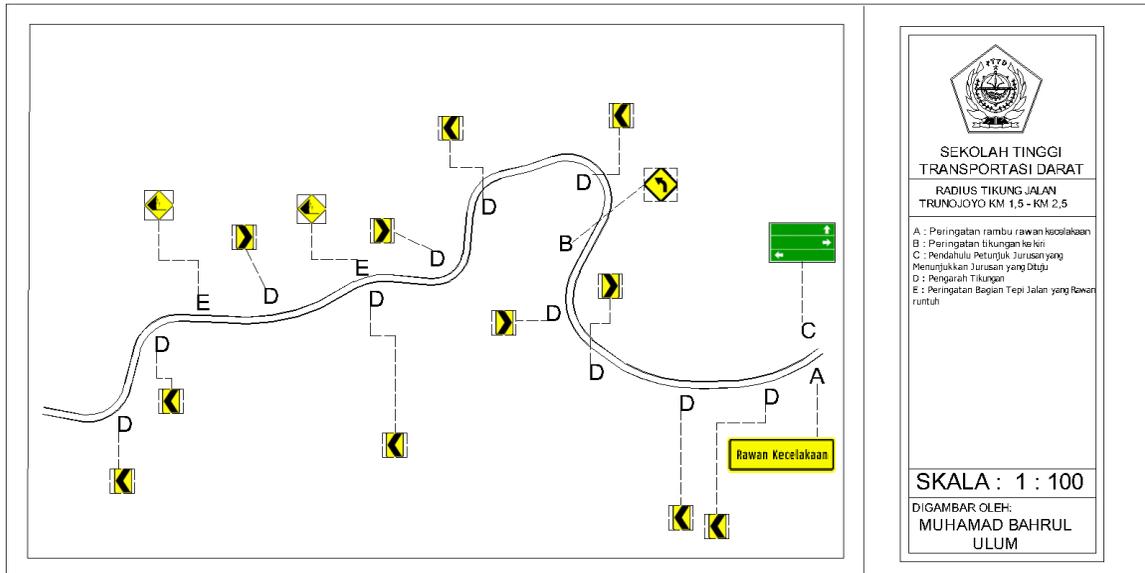
Gambar 5 Kondisi Eksisting Rambu Lalu Lintas

Fasilitas perlengkapan jalan berupa rambu dengan jumlah 16 rambu 3 rambu dengan kondisi terhalang oleh dahan ranting, 5 dalam keadaan kotor, dan 1 dalam keadaan warna sudah memudar. Penerangan jalan umum dari total 10 PJU, hanya 2 yang menyala. Khususnya pada KM 1,5 – KM 2,5 banyak penerangan jalan umum yang mengalami kerusakan. Melengkapi dan memperbaiki fasilitas perlengkapan jalan meliputi perbaikan rambu, pemangkasan dahan dan ranting pohon yang menghalangi rambu lalu lintas sehingga rambu dapat dilihat jelas oleh pengendara kendaraan bermotor. Perbaikan penerangan jalan umum, sebab pada Jalan Trunojoyo segmen tiga ini merupakan wilayah dengan tata guna lahan hutan disekitarnya dan berada dibawah kaki gunung menyebabkan jika sudah mulai masuk sore hari maka akan turun kabut. Sehingga jarak pandang pengendara sangat berkurang akibat kabut ini. Maka diperlukan penerangan jalan umum sebagai penerangan jalan guna menurunkan angka kecelakaan pada ruas Jalan Trunojoyo Kota Batu. Berikut adalah rambu lalu lintas yang perlu ditambahkan guna meningkatkan keselamatan pada ruas Jalan Trunojoyo Km 1,5 – Km 2,5.

Pada gambar 5 digambarkan bahwa kondisi eksisting rambu lalu lintas yang berada pada ruas Jalan Trunojoyo terdapat 16 buah rambu, dengan 1 buah rambu petunjuk dan 15 buah rambu peringatan.
