**UPAYA PENINGKATAN KESELAMATAN DI RUAS JALAN SP.  
HAJI – SP. CAMPANG (1) DI KABUPATEN OGAN KOMERING  
ULU SELATAN**

**Fiqri Aulia Putra**  
Taruna Diploma III  
Manajemen Transportasi  
Jalan Politeknik  
Transportasi Darat  
Indonesia – STTD  
Jalan Raya Setu 89,  
Bekasi

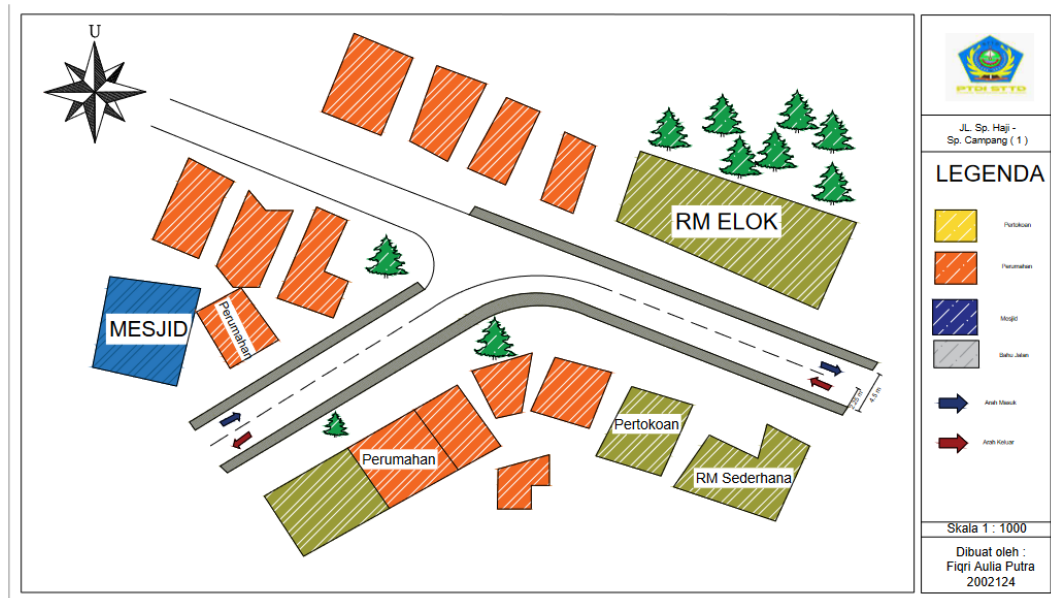
Pada tabel diatas dapat dilihat kriteria teknis geometrik jalan pada ruas jalan Sp. Haji – Sp. Campang (1) belum memenuhi nilai standar perencanaan geometrik jalan yang mana pada ruas jalan kolektor dengan kecepatan rencana 40 km/jam didapatkan perbandingan kondisi eksisting desain teknis geometrik jalan dengan standar perencanaan desain teknis geometrik jalan masih belum sesuai dan masih perlu penambahan dari beberapa masalah yang ada seperti bahu jalan lajur jalan, drainase, radius tikungan dan lainnya yang belum sesuai sehingga dapat disesuaikan dengan desain standar perencanaan teknis geometrik jalan. Maka dari itu didapatkanlah temuan bahaya yang akan di evaluasi dengan melakukan penilaian matriks resiko dalam analisis HIRARC yang mana didapatkan sebagai berikut:

Dari tabel analisis HIRARC diatas dapat disimpulkan bahwa bahaya paling tinggi pada ruas jalan Sp. Haji Sp. Campang (1) adalah karena tidak adanya fasilitas perlengkapan jalan rambu lalu lintas adanya jalan minor yang terdapat pada ruas jalan Sp. Haji – Sp. Campang (1) dan tingginya kecepatan kendaraan yang lewat pada ruas jalan Sp. Haji – Sp. Campang (1) pada titik Black Spot yakni di Simpang Haji.

**Gambar 1** Kondisi Eksisting Titik Black Spot Sp. Haji – Sp. Campang (1)

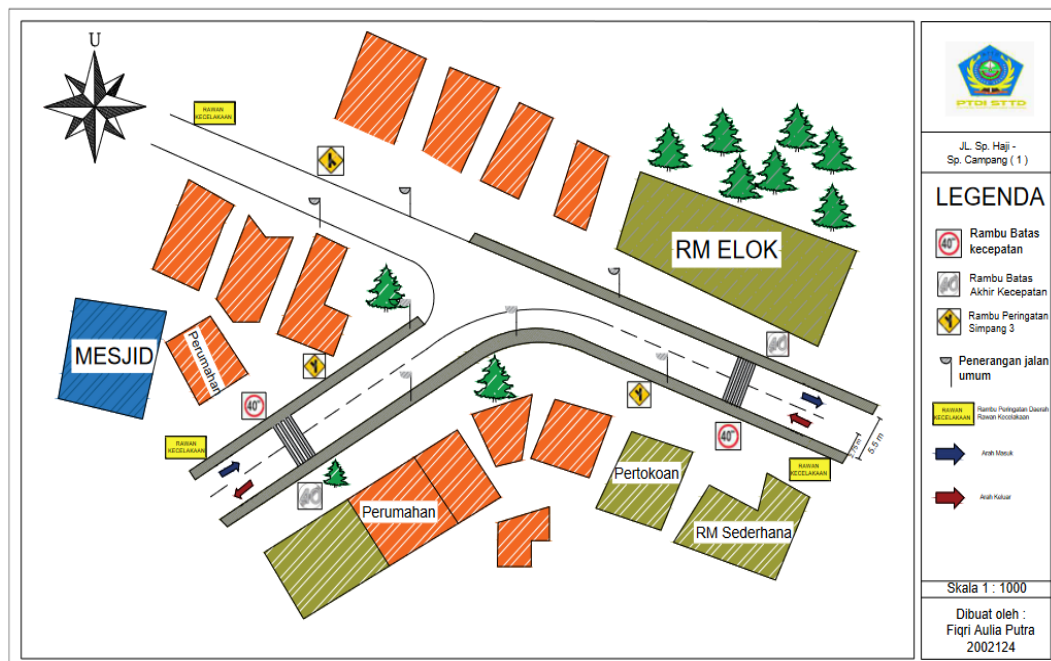
**Gambar 2** Usulan Rekomendasi Titik Black Spot Sp. Haji – Sp. Campang (1)

1. Pemasangan alat penerang jalan yang berfungsi untuk memberikan penerangan pada malam hari;
2. Pengecatan kembali marka yang sudah pudar atau ruas jalan yang tidak memiliki marka pada kaki Simpang Haji;
3. Pemasangan rambu perintah (rambu batas kecepatan) berfungsi untuk membatasi kecepatan para pengemudi yang melewati jalan tersebut karena ada berbagai macam kegiatan disekitar ruas jalan tersebut, serta banyak para pengemudi yang melewati batas kecepatan yang ditetapkan;
4. Pemasangan pita pengaduh berfungsi untuk mengurangi kecepatan pengemudi saat memasuki wilayah black spot yakni pada Simpang Haji;
5. Rambu batas akhir kecepatan digunakan untuk memberikan batas akhir kecepatan tertentu yang telah ditentukan pada rambu sebelumnya.
6. Pemasangan rambu peringatan simpang tiga cevron untuk membantu pengendara untuk mengetahui bahwa didepan akan ada persimpangan.

7. Pemasangan rambu peringatan daerah rawan kecelakaan untuk membantu memperingati pengendara bahwa daerah tersebut merupakan daerah rawan kecelakaan.
