# **PENINGKATAN KESELAMATAN PADA BLACKLINK DAERAH RAWAN KECELAKAAN (STUDI KASUS JALAN CONGOT-NGREMANG KM 2 – KM 6 KABUPATEN KULON PROGO)**

## **IMPROVED SAFETY IN BLACKLINK ACCIDENT-PRONE AREAS (CASE STUDY OF JALAN CONGOT-NGREMANG KM 2 – KM 6 KULON PROGO REGENCY)**

**Anang Fikri Dharma<sup>1\*</sup>, Aan Sunandar, MM.<sup>2</sup>, Rianto Rili Prihatmantyo, S.T, M.Sc<sup>3</sup>**

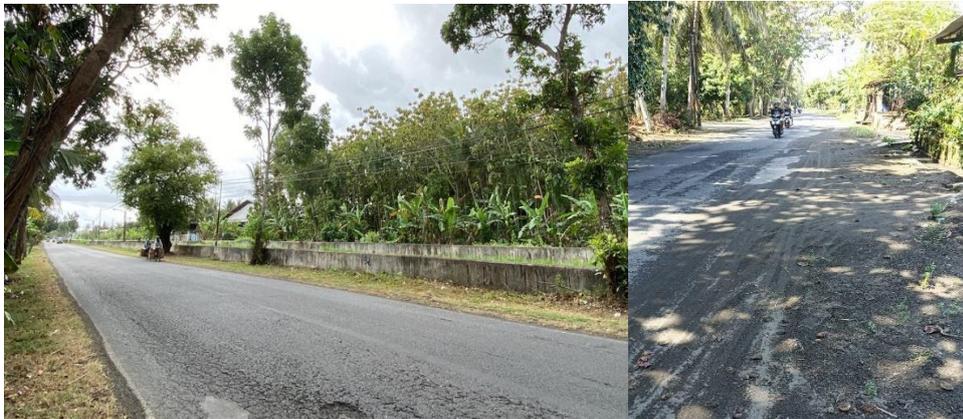
**Gambar 1** Kondisi Eksisting Segmen 1

Pada Segmen 1 kelas dan fungsi jalan sudah memenuhi standar laik jalan begitupun dengan lebar lajur, dan jarak pohon dari badan jalan. Pada segmen 1 tidak memiliki bahu jalan sebab Pada segmen 1 juga tidak memiliki fasilitas pejalan kaki, median jalan dan tempat pemberhentian bus.

1. Segmen 1 berupa Pengadaan rambu rambu yang bertujuan untuk memberitahu pengemudi terkait kondisi jalan dan karakteristik jalan Congot-Ngremang 1. Pengadaan lampu penerang jalan dengan jarak interval 50 m.

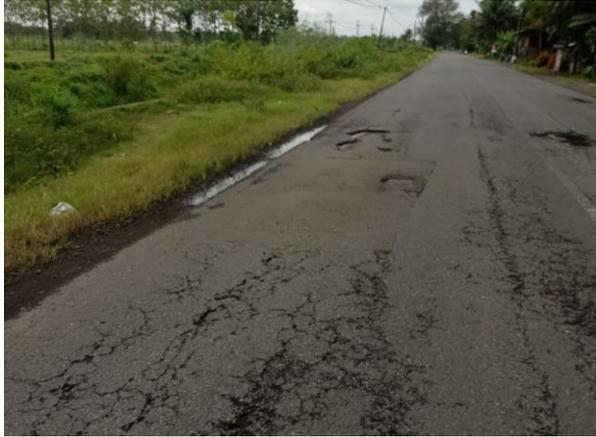
**Gambar 2** Kondisi Eksisting Segmen 2

Pada Segmen 2 berdasarkan temuan yang ada di lapangan masih banyak yang belum memenuhi standar laik jalan. Tidak tersedianya bahu jalan, lampu penerangan jalan, trotoar, median, dan drainase. Kemudian untuk marka sebagian sudah tersedia namun telah memudar dan masih banyak juga yang belum tersedia marka.

2. Segmen 2 berupa Pengadaan rambu rambu yang bertujuan untuk memberitahu pengemudi terkait kondisi jalan dan karakteristik jalan Congot-Ngremang 1. Pengadaan lampu penerang jalan dengan jarak interval 50 m yang bertujuan supaya pengemudi dapat berkendara dengan baik di malam hari.

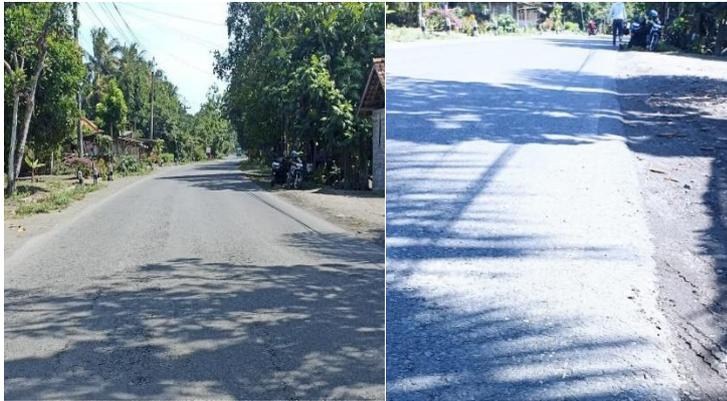
**Gambar 3** Kondisi Eksisting Segmen 3

Pada Segmen 3 masih banyak yang belum memenuhi standar laik jalan. Tidak tersedianya lampu penerangan jalan, trotoar, median dan drainase. Untuk bahu jalan pada segmen 3 dalam kondisi berpasir. Kemudian pada segmen 3 tidak terdapat marka jalan dan penerangan jalan.

3. Segmen 3 berupa Pengadaan rambu rambu yang bertujuan untuk memberitahu pengemudi terkait kondisi jalan dan karakteristik jalan Congot-Ngremang 1. Pengadaan lampu penerang jalan dengan jarak interval 50 m yang bertujuan supaya pengemudi dapat berkendara dengan baik di malam hari.

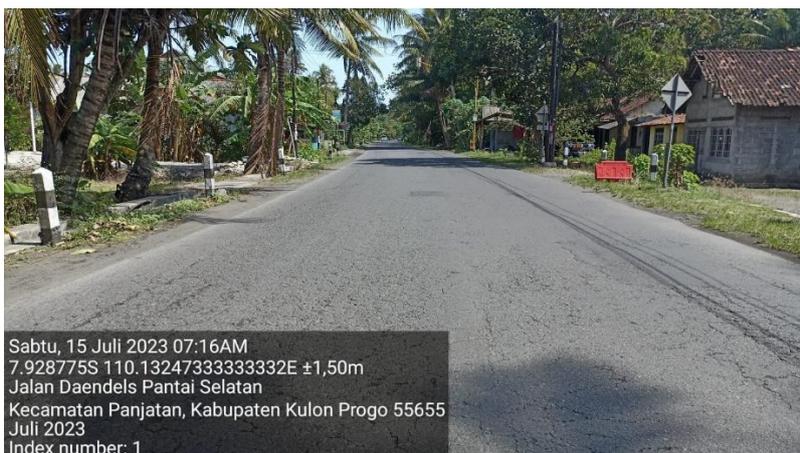
**Gambar 4** Kondisi Eksisting Segmen 4

Berdasarkan kondisi eksisting segmen 4 lebar jalur dan lebar lajur sudah laik jalan. Namun pada segmen 4 tidak memiliki bahu jalan, median jalan, trotoar, tempat pemberhentian bus, serta untuk marka dan penerangan jalan yang belum tersedia secara menyeluruh. Untuk tata guna lahan pada segmen 4 merupakan daerah pemukiman dan persawahan.

4. Segmen 4 berupa Pengadaan rambu, Pengadaan lampu penerang jalan dengan jarak interval 50 m yang bertujuan supaya pengemudi dapat berkendara dengan baik di malam hari.
