C. Kondisi Wilayah Kajian

1. Kondisi Perlintasan Wilayah Studi

Lokasi penelitian ini terletak di JPL No. 01 Km 0 + 324 Lintas Medan-Binjai. JPL No. 01 ini terletak pada ruas Jalan Raya H.M. Yamin, Kelurahan Perintis, Kecamatan Medan, Kabupaten Medan.

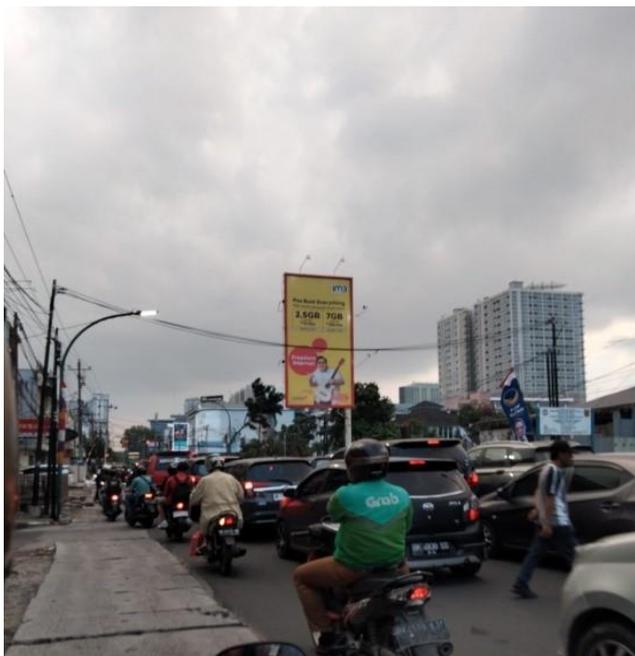
Gambar II. 4 Kondisi Kepadatan Lalu Lintas Pada Jam sibuk

Pada saat melaksanakan survei di lapangan, kondisi lalu lintas pada jalan H.M. Yamin terlihat sangat padat dan ramai terutama pada pukul 07.00-08.00 dan pukul 16.00-17.00 dikarenakan pada jam tersebut merupakan jam sibuk masyarakat berangkat kerja dan pulang kerja ditambah frekuensi Kereta api yang melintas cukup banyak serta perlintasan sebidang tersebut menjadi tempat langsiran Kereta sehingga menimbulkan kemacetan yang panjang. Terdapat juga beberapa pelanggaran yang dilakukan oleh pengguna jalan raya yaitu dengan menerobos pintu perlintasan dan menunggu di depan pintu perlintasan pada saat pintu perlintasan telah tertutup.

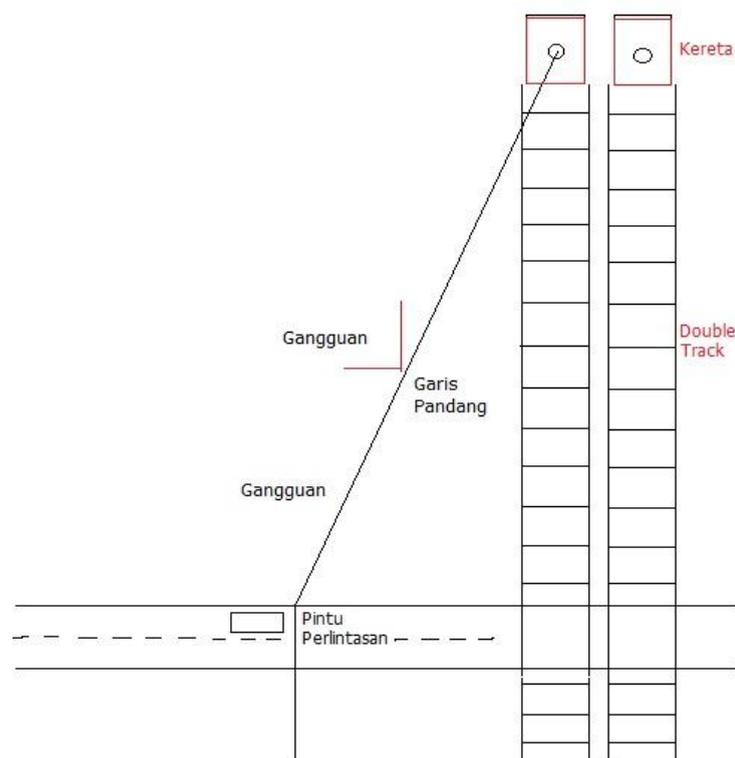
Gambar II. 5 Kondisi Jarak Pandang JPL 01

Pada JPL No. 01 kondisi jarak pandang antara pengguna jalan raya umum dengan kereta api yang akan melintas masih sesuai dengan standar ketentuan, pengguna jalan masih bisa melihat kereta yang akan melintas di perlintasan sebidang.
