BAB II GAMBARAN UMUM

D. Kondisi Eksisting lintas Maos-Cilacap

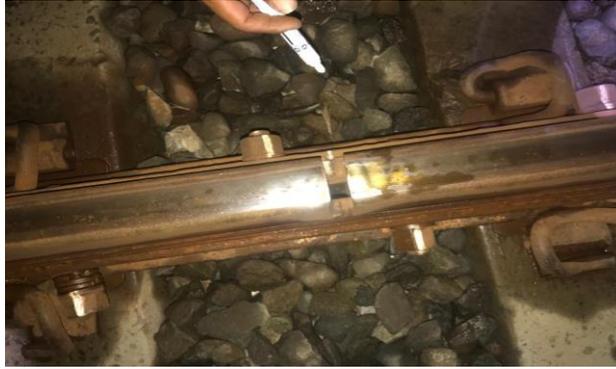
Terdapat masalah seperti rel *defect* di lintas Maos-Cilacap. Ada 3 titik rel *defect* dan 1 baut plat sambung kendur. Berikut salah satu gambar rel *defect*.

Gambar II. 3 Rel defect pada plat sambung

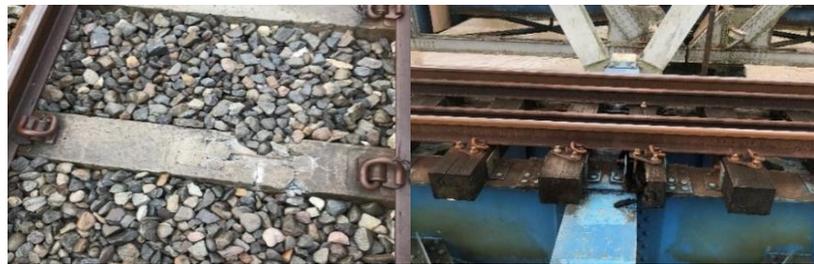
Kondisi bantalan di lintas Maos-Cilacap dapat dikatakan baik. Akan tetapi ditemukan 6 titik bantalan pecah dan beberapa bantalan kayu yang sudah lapuk pada BH 1549. Berikut gambar bantalan komposit pecah dan bantalan lapuk.

Gambar II. 4 Bantalan Pecah dan Bantalan Lapuk

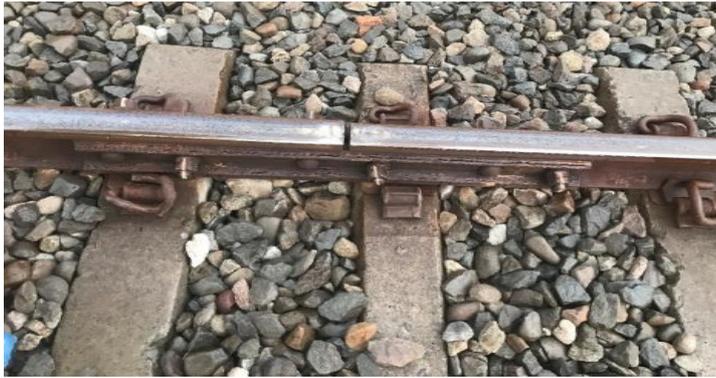
Terdapat beberapa penambat yang hilang. Ditemukan 10 titik penambat yang hilang dikarenakan dicuri warga atau lepas dikarenakan adanya getaran pada saat kereta api melintas. Berikut gambar penambat hilang.

Gambar II. 5 Penambat Hilang

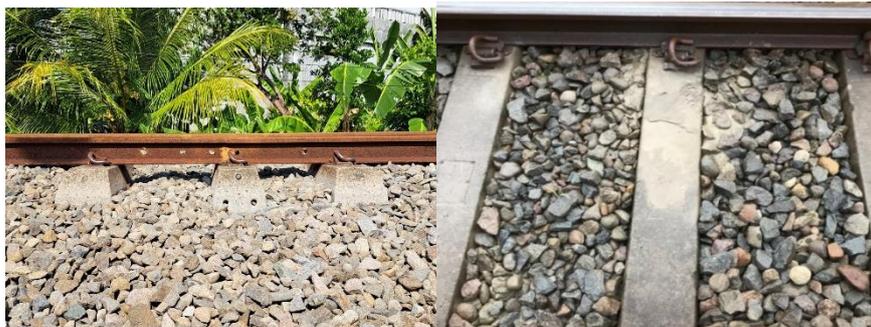
Lintas Maos-Cilacap ditemukan beberapa titik yang mengalami balas turun dikarenakan adanya warga yang melewati lintasan rel dan perawatan yang kurang. Penyebab dari *Mud Pumping* biasanya disebabkan oleh tanah pada tubuh lembek atau lemah dikarenakan hujan atau air sehingga tanah menjadi lumpur, kemudian lumpur naik di balas yang dipompa saat beban kereta lewat.

Gambar II. 6 Balas kurang dan *Mud Pumping*
