INSPEKSI KESELAMATAN JALAN PADA RUAS JALAN JENDRAL SUDIRMAN II DI KABUPATEN GARUT

ROAD SAFETY INSPECTION ON GENERAL SUDIRMAN II ROAD SECTION IN GARUT DISTRICT

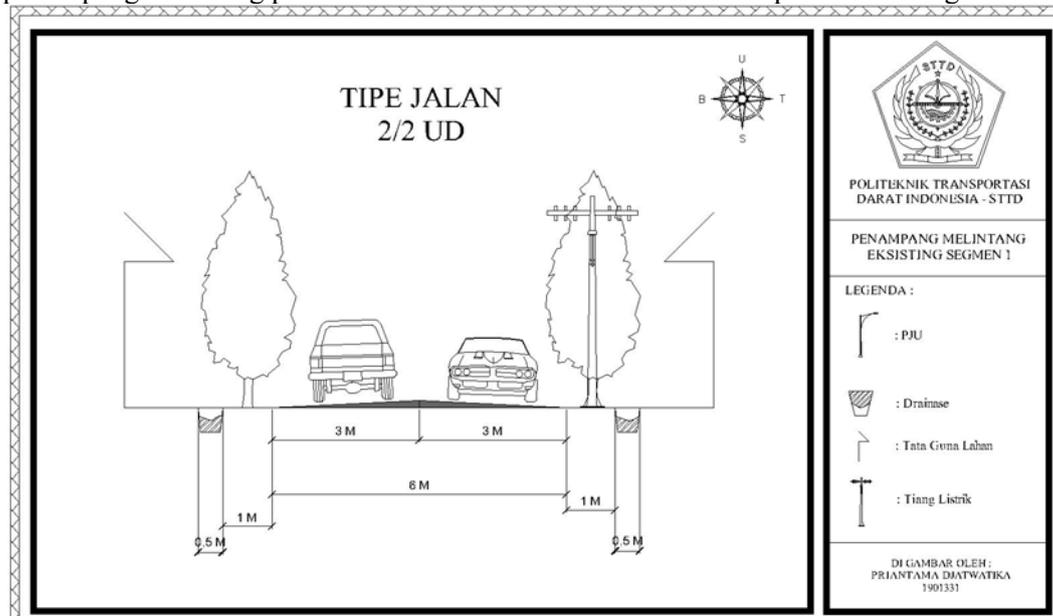
Gambar 1. Penampang melintang Segmen 1

Pada Ruas Jalan Jendral Sudirman II Kabupaten Garut segmen 1 memiliki karakteristik lebar tiap lajur 3 m, lebar jalur efektif 6 m, lebar bahu kiri dan kanan 1 m. Berikut merupakan gambar penampang melintang pada Ruas Jalan Jendral Sudirman II Kabupaten Garut segmen 1:

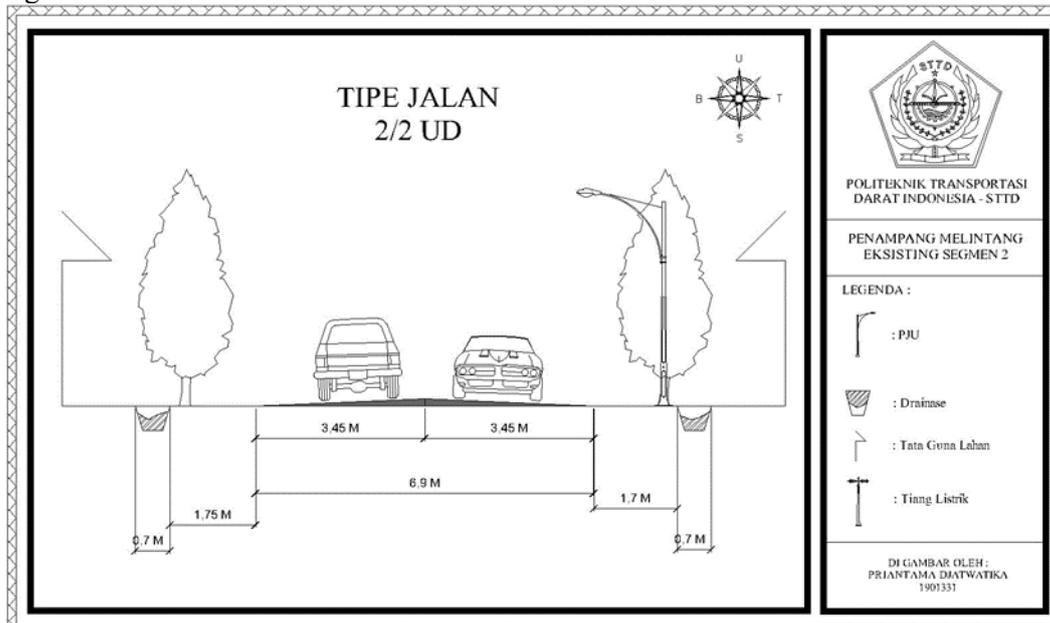
Gambar 2. Penampang melintang segmen 2

Pada Ruas Jalan Jendral Sudirman II Kabupaten Garut segmen 2 memiliki karakteristik lebar tiap lajur 3,45 m, lebar jalur efektif 6,9 m, lebar bahu kiri 1,75 m dan lebar bahu kanan 1,7 m. Berikut

merupakan gambar penampang melintang pada Ruas Jalan Jendral Sudirman II Kabupaten Garut segmen 2:

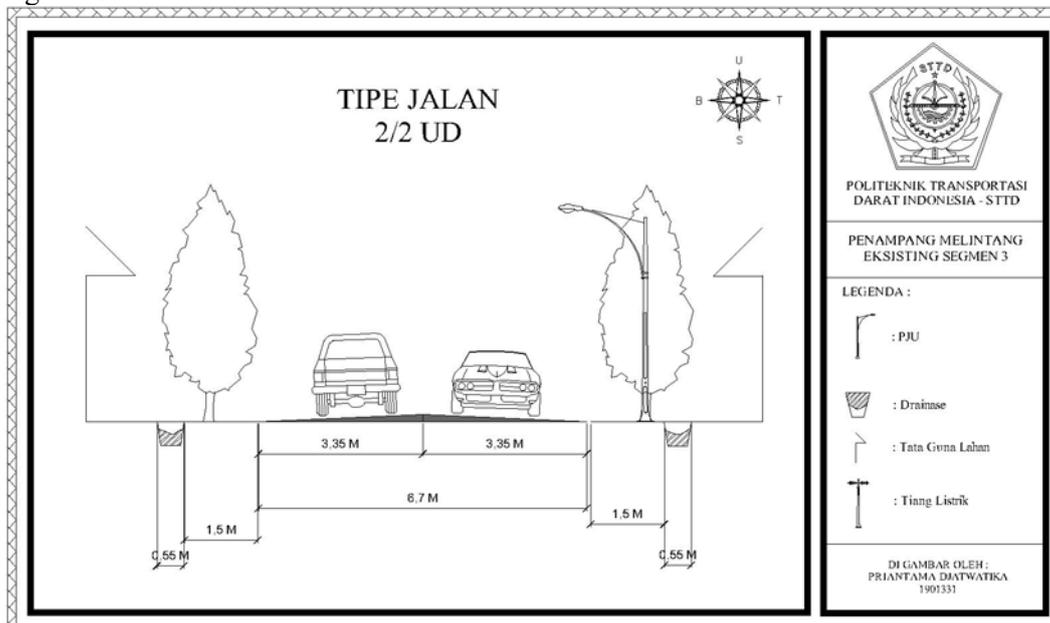
Gambar 3. Penampang melintang segmen 3

Pada Ruas Jalan Jendral Sudirman II Kabupaten Garut segmen 3 memiliki karakteristik lebar tiap lajur 3,35 m, lebar jalur efektif 6,7 m, lebar bahu kiri 1,5 m dan lebar bahu kanan 1,5 m. Berikut merupakan gambar penampang melintang pada Ruas Jalan Jendral Sudirman II Kabupaten Garut segmen 3:
