# **UPAYA PENINGKATAN KESELAMATAN LALU LINTAS MELALUI AUDIT KESELAMATAN JALAN DI JALAN MT HARYONO KABUPATEN JEMBER**

## **SAFETY IMPROVEMENT EFFORTS THROUGH ROAD SAFETY AUDIT ON ROAD MT HARYONO, JEMBER DISTRICT**

**Belladona Fitriani<sup>1</sup>, Ahmad Wahyudi, ATD MT<sup>2</sup>, Dani Hardianto M. Sc.<sup>3</sup>**

Politeknik Transportasi Darat Indonesia – STTD, Indonesia

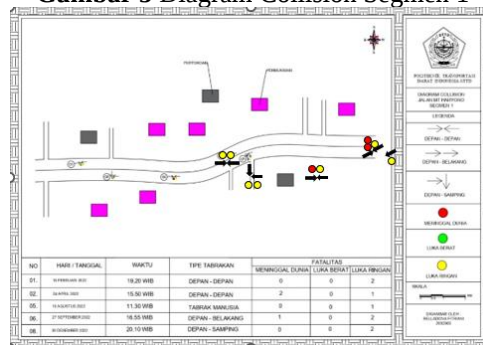
**Gambar 5** Diagram Collision Segmen 1

Berdasarkan diagram Collision dapat disimpulkan bahwa kejadian kecelakaan pada ruas jalan MT Haryono dengan tipe kecelakaan yaitu tipe kecelakaan depan-depan, depan-samping, serta tabrak manusia.
