PENINGKATAN KESELAMATAN DENGAN METODE HAZARD IDENTIFICATION AND RISK ASSESSMENT (HIRA) DI RUAS JALAN DARMAWANGSA KABUPATEN JEMBER
SAFETY IMPROVEMENT USING THE HAZARD IDENTIFICATION AND RISK ASSESSMENT (HIRA) METHOD ON THE DARMAWANGSA ROAD, JEMBER DISTRICT

Rizki Pratama Sukatendel¹, Dede Amirudin, MM.²,
Dr. Ir. Nico Djundharto Djajasinga, M. Sc.³
Politeknik Transportasi Darat Indonesia – STTD, Indonesia
Kementerian Perhubungan
E-mail : rizkipratamasukatendel21@gmail.com

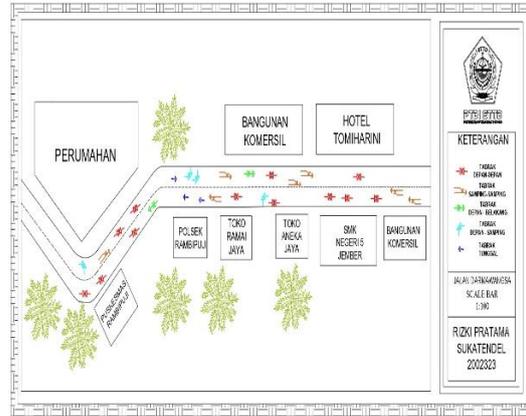
Gambar 3 Diagram Collision Kejadian Kecelakaan Pada Ruas Jalan Darmawangsa

Diagram *collision* merupakan diagram yang menunjukkan seluruh kecelakaan yang terjadi pada lokasi dan periode tertentu. Pada ruas Jalan Darmawangsa titik kecelakaan yang sering terjadi terletak di depan Polsek Rambipuji Kabupaten Jember, yang terletak di Desa Rambipuji . Dari diagram tersebut dapat dijelaskan bahwa terjadi berbagai kecelakaan baik

Bahwa kejadian kecelakaan pada ruas Jalan Darmawangsa Kabupaten Jember adalah tipe tabrakan Tunggal, tipe tabrakan depan-depan, tipe tabrakan depan-belakang, tipe tabrakan depan-samping, dan tipe tabrakan samping-samping. Kendaraan yang terlibat adalah sepeda motor, mobil penumpang, dan mobil barang. Hal ini disebabkan kondisi jalan yang lurus yang menyebabkan pengendara memacu kecepatannya melebihi ambang batas yang telah ditentukan, selain itu juga kondisi jalan yang berlubang juga turut mempengaruhi keselamatan pengendara.

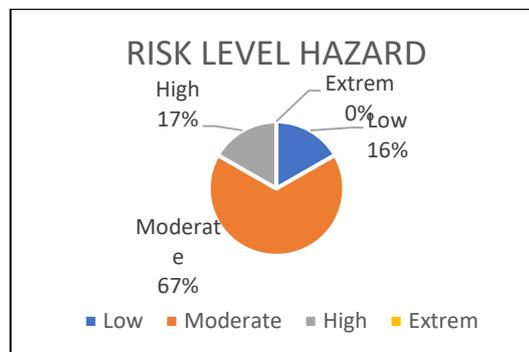
Gambar 4 Diagram Risk Level Hazard

Berdasarkan diagram *Risk Level Hazard* diatas, dapat diketahui bahwa level *hazard* pada ruas jalan Darmawangsa yang memiliki persentase paling tinggi adalah dengan risk level moderate atau sedang sebesar 67 % dengan 4 *hazard*, diikuti dengan risk level high sebesar 17 % dengan 1 *hazard* dan risk level low sebesar 16 % dengan 1 *hazard*, dan untuk risk level extreme sebesar 0 % .

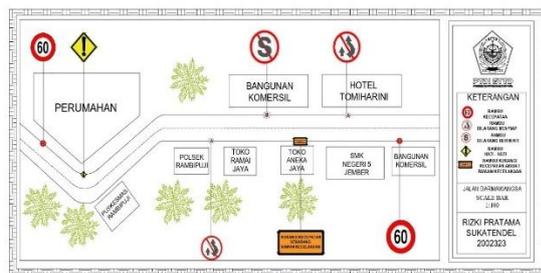
Gambar 1 Titik-Titik Rambu Usulan

Fasilitas perlengkapan jalan seperti rambu lalu lintas dari jumlah total 13 rambu, 5 dalam kondisi tiang berkarat/miring, daun tertutup pepohonan, ataupun daun rambu yang kotor dan berlumut. Penerangan jalan umum dari total 20 PJU dimana 15 berfungsi dengan normal dan 5 mengalami kerusakan. Terdapat marka jalan yang tertutupi pasir dan memudar. Serta terdapat beberapa titik jalan yang berpasir dan tidak rata. Rekomendasi penanganannya adalah dengan memperbaiki dan melengkapi fasilitas perlengkapan jalan sesuai dengan PM 13 Tahun 2014 tentang Rambu Lalu Lintas dan PM 34 Tahun 2014 tentang Marka Jalan. dapat di ketahui bahwa ada 5 jenis rambu yang akan di pasang pada ruas Jalan Darmawangsa yang dimana total rambu yang di usulkan 8 rambu yang dimana titik rambu di tempatkan pada daerah yang rawan terjadinya kecelakaan.

Berdasarkan gambar di atas maka dapat dilihat titik penempatan rambu dengan jelas yang dimana titik rambu tersebut di tempatkan berdasarkan titik daerah rawan kecelakaan, yang dimana diharapkan setelah di terapkannya rambu-rambu tersebut dapat memberikan informasi atau peringatan bagi pengguna jalan untuk hati-hati.

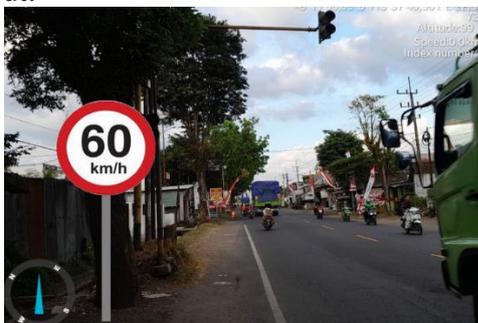
Gambar 2 Rekomendasi Penanganan Kecepatan Yang di Usulkan

Rata-rata kecepatan persentil 85 kendaraan di ruas Jalan Darmawangsa yaitu 52,2 Km/jam, dimana rata-rata kecepatan persentil 85 tersebut masih dibawah batas maksimal kecepatan di ruas Jalan Darmawangsa, yaitu 60 Km/jam sesuai dengan PM 111 Tahun 2015 tentang Tata Cara Penetapan Batas Kecepatan. Namun jika dilihat lebih detail lagi, khususnya pada kendaraan motor dan mobil sudah melewati batas maksimal kecepatan di ruas Jalan Darmawangsa. Untuk kendaraan motor memiliki rata-rata kecepatan persentil 85 yaitu 65,36 Km/jam, dan untuk kendaraan mobil memiliki kecepatan rata-rata kecepatan persentil 85 yaitu 61,8 Km/jam.

Hal tersebut dapat terjadi dikarenakan kondisi jalan yang lurus dan lebar, sehingga dapat membuat pengendara khususnya kendaraan sepeda motor dan mobil lalai saat mengendarai kendaraannya, dan juga tidak ada rambu peringatan batas kecepatan 60 Km/jam di ruas jalan tersebut. Maka perlu dilakukan pemasangan rambu larangan batas kecepatan di ruas Jalan Darmawangsa tersebut.
