PENINGKATAN KESELAMATAN LALU LINTAS PADA RUAS JALAN M.H THAMRIN KABUPATEN JEMBER

"IMPROVING TRAFFIC SAFETY ON M.H THAMRIN ROAD JEMBER DISTRICT"

Prendi Damara^{1*}, Ari Ananda Putri², Guntur Tri Indra³

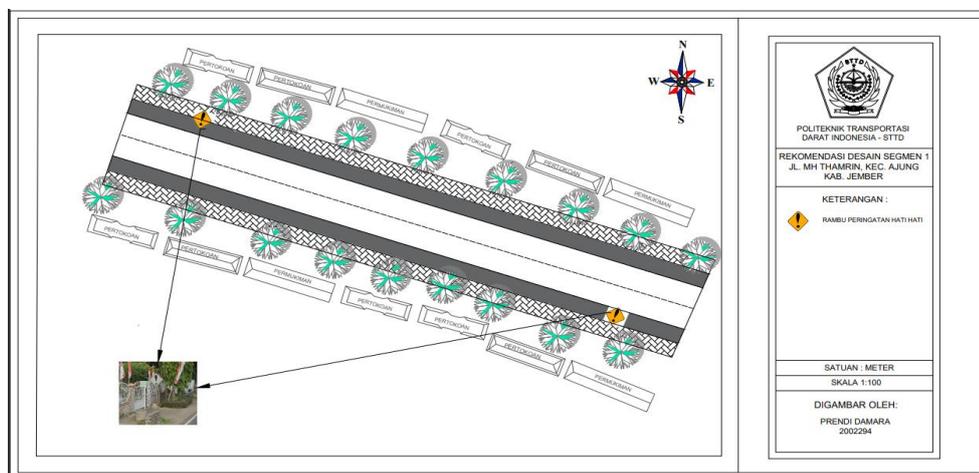
IDENTIFIKASI HAZARD							
LOKASI	URAIAN TEMUAN HAZARD	POTENSI BAHAYA	VISUALISASI	SUMBER HAZARD	PENANGANAN	USULAN RAMBU	TITIK KOORDINAT
	Perambuan yang memudar	Tidak terlihat jelas oleh pengguna jalan dikarenakan warna rambu yang telah memudar

Faktor usia rambu yang sudah tua dan belum diganti, dan tidak adanya pembuatan rambu di titik titik tertentu jalan	Perawatan dan perbaikan rambu sesuai dengan PM 13 Tahun 2014 Tentang Rambu Lalu Lintas : Rambu Lalu Lintas konvensional sebagaimana dimaksud pada ayat (1) huruf a berupa rambu dengan bahan yang mampu memantulkan cahaya atau retro reflektif

8°12'45.3"S 113°41'30.3"E
Jalan M.H Thamrin KM 0 - KM 0,5	Kondisi geometrik jalan yang berupa bergelombang dan tidak rata	Kondisi aspal yang sudah retak menyebabkan geometrik jalan menjadi tidak rata dan terjadi genangan air pada jalan ketika hujan

Kondisi permukaan jalan yang bergelombang dan tidak rata	Perbaikan geometrik jalan sesuai Surat Edaran 20/SE/Db/2021 Tentang Pedoman Desain Geometrik Jalan dari Dirjen Bina Marga dengan jalan harus dengan perkerasan aspal yang baik tidak retak dan tidak bergelombang

Trotoar yang rusak	kondisi trotoar yang rubuh menyebabkan serpihan pasir dan bebataannya dapat masuk kebadan jalan

Trotoar yang termakan usia sehingga rubuh	Perbaikan fasilitas trotoar untuk pejalan kaki sesuai dengan PM PUPR 03 Tahun 2014 Tentang Pedoman Perencanaan, Penyediaan, dan Pemanfaatan Prasarana dan Sarana Jaringan Pejalan Kaki Trotoar harus memiliki ruang bebas yaitu area dimana tidak ada gangguan atau benda yang menghalangi. Tinggi bebas minimal 2,5 meter; kedalaman bebas minimal 1 meter dan kebebasan samping minimal 0,3 meter.

Gambar 1. Rekomendasi desain usulan segmen 1

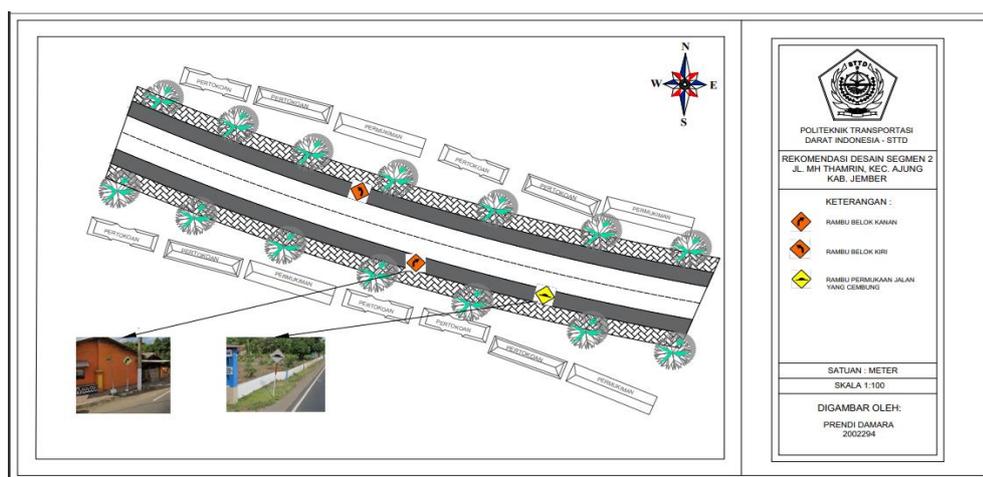
IDENTIFIKASI HAZARD							
LOKASI	URAIAN TEMUAN HAZARD	POTENSI BAHAYA	VISUALISASI	SUMBER HAZARD	PENANGANAN	USULAN RAMBU	TITIK KOORDINAT
Jalan M.H Thamrin KM 0,5 - KM 1,0	Perambuan yang usang dan rusak	Tidak terlihat jelas oleh pengguna jalan dikarenakan warna rambu yang telah memudar

Faktor usia rambu yang sudah tua dan belum diganti, dan tidak adanya pembuatan rambu di titik titik tertentu jalan	Perawatan dan perbaikan rambu sesuai dengan PM 13 Tahun 2014 Tentang Rambu Lalu Lintas : Rambu Lalu Lintas konvensional sebagaimana dimaksud pada ayat (1) huruf a berupa rambu dengan bahan yang mampu memantulkan cahaya atau retro reflektif

Gambar 2. Rekomendasi desain usulan segmen 2

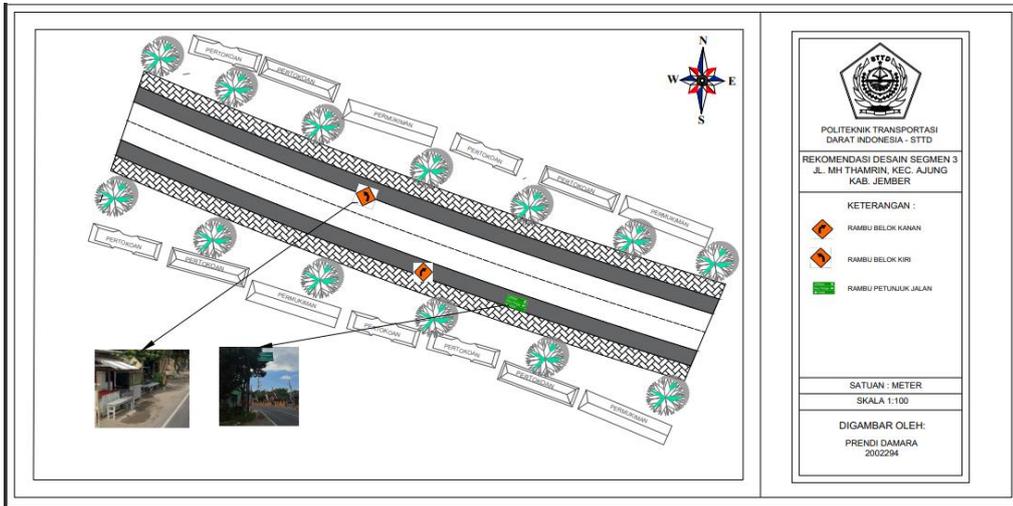
IDENTIFIKASI HAZARD							
LOKASI	URAIAN TEMUAN HAZARD	POTENSI BAHAYA	VISUALISASI	SUMBER HAZARD	PENANGANAN	USULAN RAMBU	TITIK KOORDINAT
Jalan M.H Thamrin KM 1,0 - KM 1,5	Perambuan yang tertutup bangunan pertokoan dan pepohonan	Tidak terlihat jelas oleh pengguna jalan dikarenakan tertutup oleh bangunan pertokoan serta ditutupi oleh dedaunan pohon

Faktor dari manusia yang mendirikan bangunan namun menutupi rambu yang terpasang	Perawatan dan perbaikan rambu sesuai dengan PM 13 Tahun 2014 Tentang Rambu Lalu Lintas : Rambu peringatan ditempatkan sekurang-kurangnya pada jarak 50 meter atau pada jarak tertentu sebelum tempat bahaya dengan memperhatikan kondisi lalu lintas, cuaca dan keadaan jalan yang disebabkan oleh faktor geografis, geometris, permukaan jalan, dan kecepatan rencana jalan.

Faktor dari pepohonan yang tidak di bersihkan sehingga daunnya menutupi rambu yang terpasang

Gambar 3. Rekomendasi desain usulan segmen 3

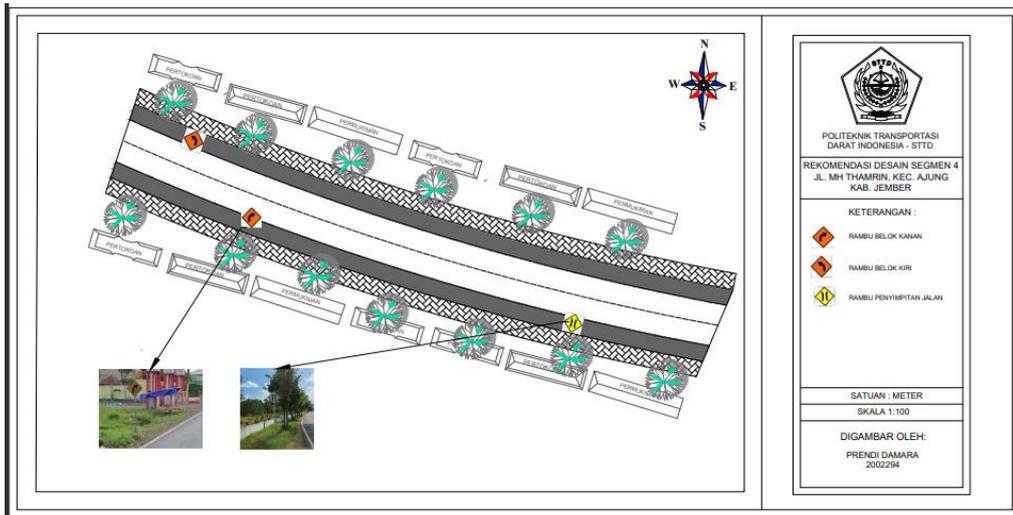
IDENTIFIKASI HAZARD							
LOKASI	URAIAN TEMUAN HAZARD	POTENSI BAHAYA	VISUALISASI	SUMBER HAZARD	PENANGANAN	USULAN RAMBU	TITIK KOORDINAT
Jalan M.H Thamrin KM 1,5 - KM 2,0	Perambuan yang memudar	Tidak terlihat jelas oleh pengguna jalan dikarenakan warna rambu yang telah memudar

Faktor usia rambu yang sudah tua dan belum diganti, dan tidak adanya pembuatan rambu di titik titik tertentu jalan	Perawatan dan perbaikan rambu sesuai dengan PM 13 Tahun 2014 Tentang Rambu Lalu Lintas : Rambu Lalu Lintas konvensional sebagaimana dimaksud pada ayat (1) huruf a berupa rambu dengan bahan yang mampu memantulkan cahaya atau retro reflektif

Gambar 4. Rekomendasi desain usulan segmen 4

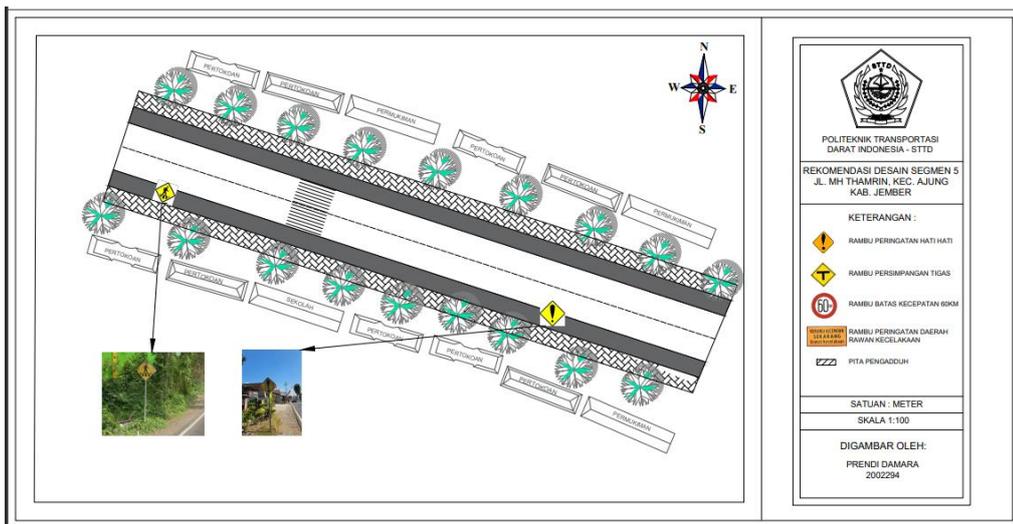
IDENTIFIKASI HAZARD							
LOKASI	URAIAN TEMUAN HAZARD	POTENSI BAHAYA	VISUALISASI	SUMBER HAZARD	PENANGANAN	USULAN RAMBU	TITIK KOORDINAT
Jalan M.H Thamrin KM 2,0 - KM 2,5	Perambuan yang pudar dan kotor	Tidak terlihat jelas oleh pengguna jalan dikarenakan warna rambu yang telah memudar

Faktor usia rambu yang sudah tua dan belum diganti, dan tidak adanya pembuatan rambu di titik titik tertentu jalan	Perawatan dan perbaikan rambu sesuai dengan PM 13 Tahun 2014 Tentang Rambu Lalu Lintas : Rambu Lalu Lintas konvensional sebagaimana dimaksud pada ayat (1) huruf a berupa rambu dengan bahan yang mampu memantulkan cahaya atau retro reflektif

Gambar 5. Rekomendasi desain usulan segmen 5

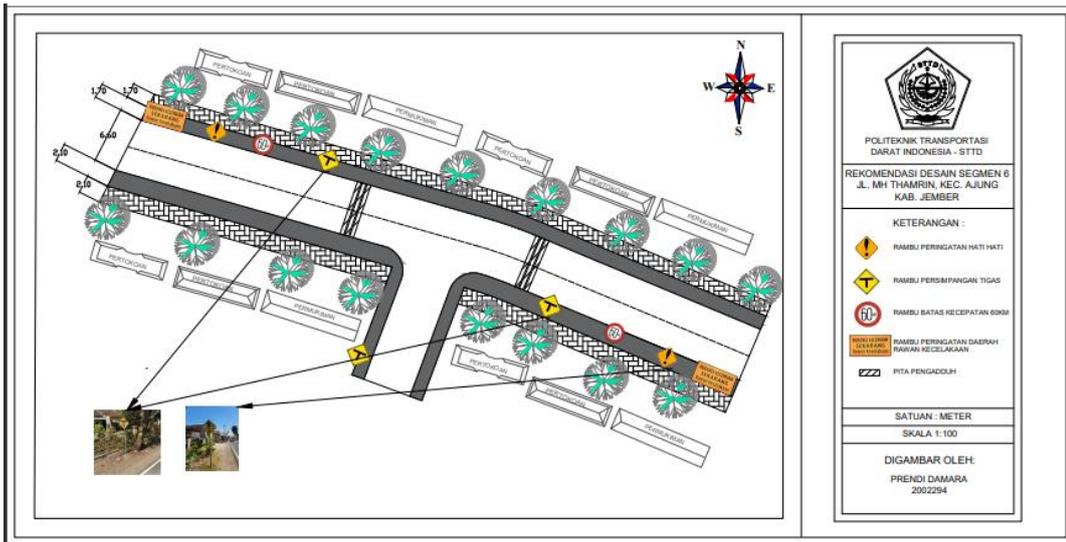
Gambar 6. Rekomendasi desain usulan segmen 6
Sumber : Hasil Analisis Tahun 2023

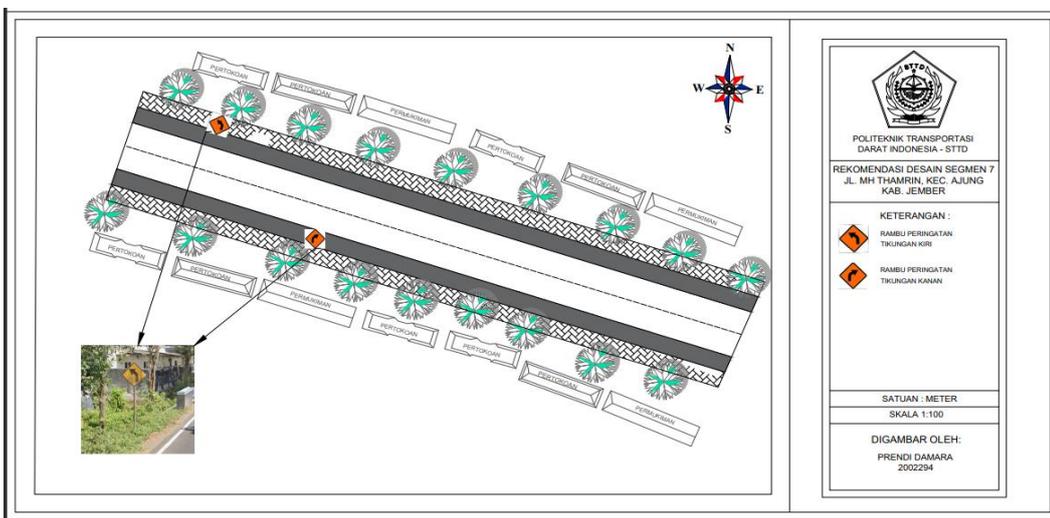
LOKASI	URAIAN TEMUAN HAZARD	POTENSI BAHAYA	VISUALISASI	IDENTIFIKASI HAZARD			TITIK KOORDINAT
				SUMBER HAZARD	PENANGANAN	USULAN RAMBU	
Jalan M.H Thamrin KM 3.0 - KM 3.5	Perambuan yang kotor	Tidak terlihat jelas oleh pengguna jalan dikarenakan warna rambu yang telah memudar

Faktor usia rambu yang sudah tua dan belum diganti, dan tidak adanya pembuatan rambu di titik titik tertentu jalan	Perawatan dan perbaikan rambu sesuai dengan PM 13 Tahun 2014 Tentang Rambu Lalu Lintas : Rambu Lalu Lintas konvensional sebagaimana dimaksud pada ayat (1) huruf a berupa rambu dengan bahan yang mampu memantulkan cahaya atau retro reflektif

Gambar 7. Rekomendasi desain usulan segmen 7
Sumber : Hasil Analisis Tahun 2023

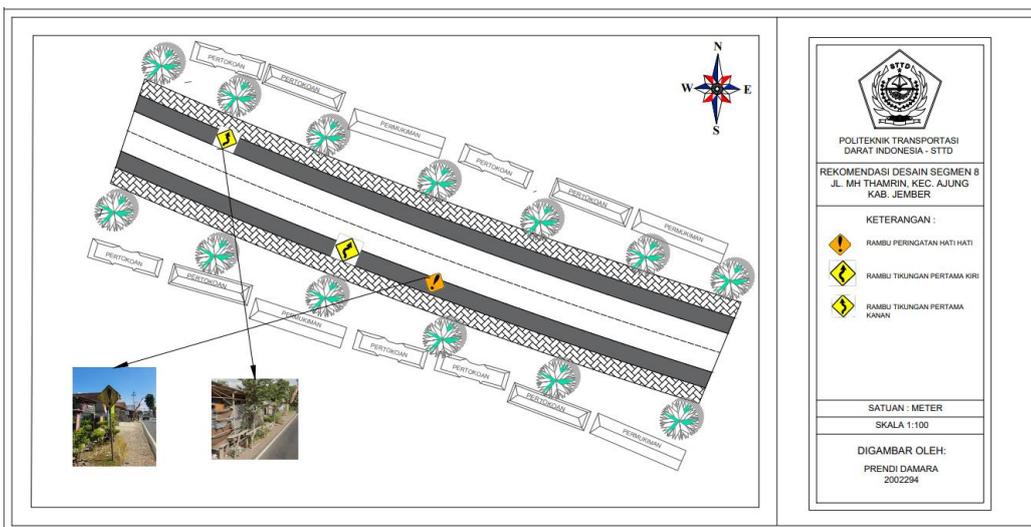
LOKASI	URAIAN TEMUAN HAZARD	POTENSI BAHAYA	VISUALISASI	IDENTIFIKASI HAZARD			TITIK KOORDINAT
				SUMBER HAZARD	PENANGANAN	USULAN RAMBU	
Jalan M.H Thamrin KM 3.5 - KM 4.0	Perambuan yang usang dan rusak serta tertutup bangunan	Tidak terlihat jelas oleh pengguna jalan dikarenakan warna rambu yang telah memudar

Faktor usia rambu yang sudah tua dan belum diganti, dan tidak adanya pembuatan rambu di titik titik tertentu jalan	Perawatan dan perbaikan rambu sesuai dengan PM 13 Tahun 2014 Tentang Rambu Lalu Lintas : Rambu Lalu Lintas konvensional sebagaimana dimaksud pada ayat (1) huruf a berupa rambu dengan bahan yang mampu memantulkan cahaya atau retro reflektif

Gambar 8. Rekomendasi desain usulan segmen 8
Sumber : Hasil Analisis Tahun 2023

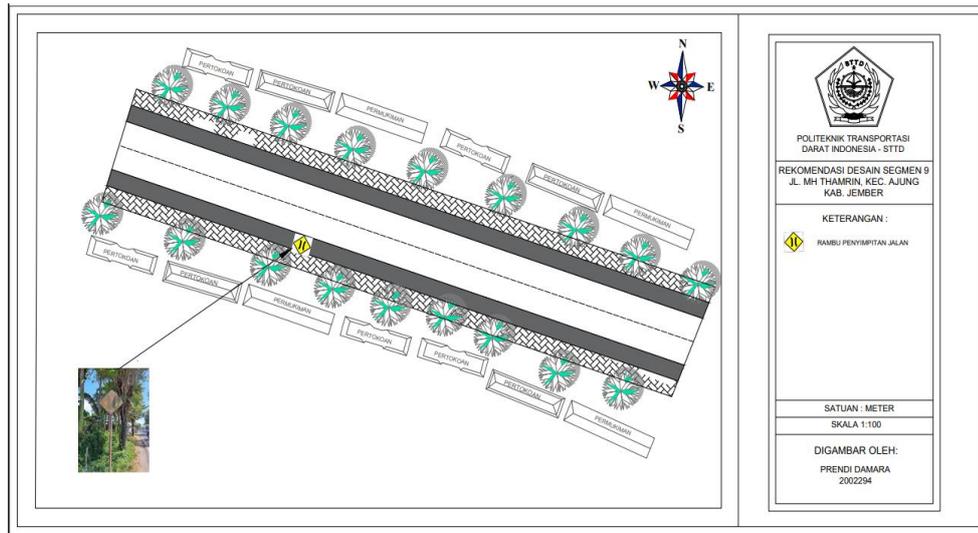
LOKASI	URAIAN TEMUAN HAZARD	POTENSI BAHAYA	VISUALISASI	IDENTIFIKASI HAZARD			TITIK KOORDINAT
				SUMBER HAZARD	PENANGANAN	USULAN RAMBU	
Jalan M.H Thamrin KM 4.0 - KM 4.3	Perambuan yang usang dan kotor	Tidak terlihat jelas oleh pengguna jalan dikarenakan warna rambu yang telah memudarTidak terlihat jelas oleh pengguna jalan dikarenakan warna rambu yang telah memudar

Faktor usia rambu yang sudah tua dan belum diganti, dan tidak adanya pembuatan rambu di titik titik tertentu jalan	Perawatan dan perbaikan rambu sesuai dengan PM 13 Tahun 2014 Tentang Rambu Lalu Lintas : Rambu Lalu Lintas konvensional sebagaimana dimaksud pada ayat (1) huruf a berupa rambu dengan bahan yang mampu memantulkan cahaya atau retro reflektif

Gambar 9. Rekomendasi desain usulan segmen 9
