**IDENTIFIKASI POTENSI BAHAYA PADA RUAS JALAN RAWAN  
KECELAKAAN DENGAN METODE HIRA (HAZARD  
IDENTIFICATION AND RISK ASSESSMENT) DI RUAS JALAN  
SLAMET RIYADI KABUPATEN JEMBER  
IDENTIFICATION OF POTENTIAL HAZARDS ON ACCIDENT PRONE  
ROAD SECTIONS USING THE HIRA (HAZARD IDENTIFICATION  
AND RISK ASSESSMENT) METHOD ON THE SLAMET RIYADI ROAD  
SECTION, JEMBER DISTRICT**

**Bagus Aprilian Buana<sup>1</sup>, Ahmad Wahyudi, ATD MT<sup>2</sup>, Dani Hardianto M. Sc.<sup>3</sup>**

Politeknik Transportasi Darat Indonesia – STTD, Indonesia

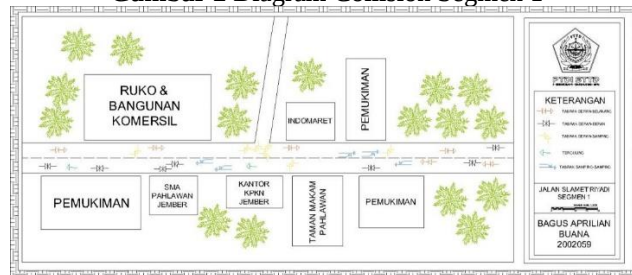
**Gambar 2 Diagram Collision Segmen 1**

Pada ruas jalan Slamet Riyadi titik kecelakaan yang paling sering terjadi berada di depan kantor KPKN Kabupaten Jember, yang terletak di Kecamatan Patrang. Dari diagram tersebut dapat dijelaskan bahwa terjadi berbagai tipe kecelakaan di ruas jalan Slamet Riyadi, baik kecelakaan tunggal, depan-depan, depan-belakang, depan-samping, samping-samping, tabrak manusia dan tabrak hewan. Ada banyak kemungkinan penyebab terjadinya kecelakaan antara lain dari faktor manusia, sarana dan prasarana. Setelah melakukan analisis terhadap data kronologi kecelakaan yang didapat, maka dapat ditentukan tipe kecelakaan apa saja yang terjadi di ruas jalan Slamet Riyadi. Berdasarkan hasil analisis tersebut, berikut merupakan diagram collision pada ruas jalan Slamet Riyadi segmen 1 dan 2 :

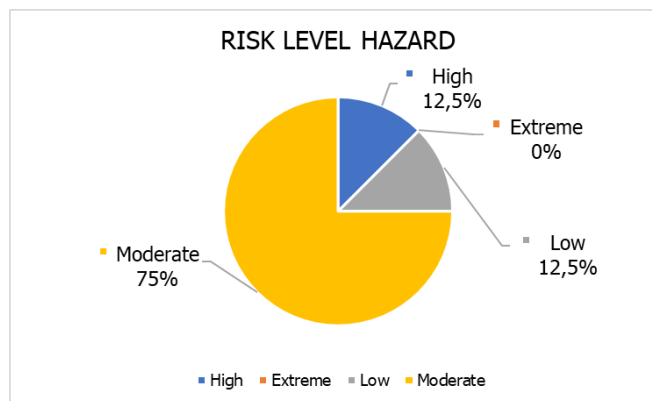
**Gambar 3** Diagram Risk Level Hazard

Berdasarkan diagram Risk Level Hazard diatas, dapat diketahui bahwa level hazard pada ruas jalan Slamet Riyadi yang memiliki persentase paling tinggi adalah dengan risk level moderate atau sedang sebesar 75% dengan 6 hazard, diikuti dengan risk level high dan risk level low dengan masing-masing sebesar 12,5% dengan masing-masing 1 hazard, dan untuk risk level extreme sebesar 0%.

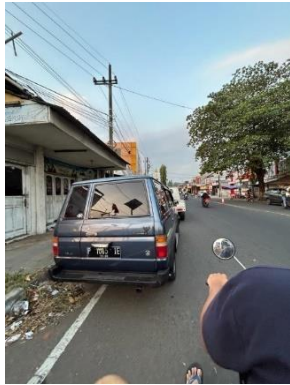
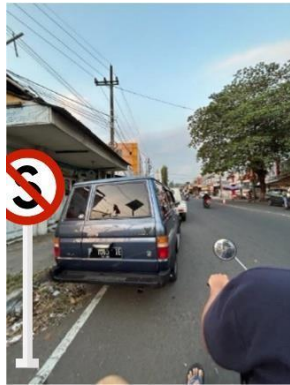
| NO | HAZARD | PENANGANAN | LOKASI |
|---|---|---|---|
| 1 | | | Km 0,1<br>(8°09'04"S<br>113°43'03"E) |

Pada KM 0,1 terdapat pelanggan pertokoan yang memberhentikan kendaraannya sembarangan di sekitaran jembatan sehingga memakan bahu hingga badan jalan, yang dapat mengakibatkan potensi bahaya jika terdapat pengemudi yang hilang kendali dan akan menabrak kendaraan yang terparkir di badan jalan atau bahu jalan, dikarenakan berkurangnya lebar efektif badan jalan dan bahu jalan serta tabrakan antar kendaraan yang melintas dengan kendaraan yang terparkir. Hal ini dapat dicegah dengan cara melengkapi dengan rambu larangan berhenti di sekitaran jembatan yang sesuai dengan PM 13 Tahun 2014 tentang Rambu Lalu Lintas.

3. Rekomendasi upaya penanganan untuk mengurangi potensi kecelakaan yang ada pada hazard KM 0,1 dimana terdapat kendaraan pelanggan pertokoan yang berhenti sembarangan di sekitaran jembatan adalah dengan cara melengkapi rambu larangan berhenti di sekitaran lokasi tersebut. Selanjutnya hazard pada KM 0,2, KM 1,3 dan KM 1,6 dimana terdapat pohon besar yang berada di dekat jalan dan menjorok ke arah badan jalan adalah dengan cara melakukan pemeliharaan rutin atau relokasi pepohonan. Kemudian hazard. Selanjutnya pada hazard KM 1,5 terdapat pohon besar dan bangunan yang terlalu dekat dengan badan jalan yang dapat ditanggulangi dengan cara melakukan pemeliharaan dan penebangan pohon yang sudah tua serta melakukan relokasi terhadap bangunan yang terlalu dekat dengan badan jalan. Selanjutnya pada hazard KM 1,1 terdapat PJU yang terlalu dekat dengan badan jalan dapat diatasi dengan cara merelokasi PJU yang ada. Selanjutnya hazard pada KM 1,7 terdapat deretan pepohonan besar yang dekat dengan badan jalan yang dapat dicegah dengan cara melakukan pemangkasan dan pemeliharaan terhadap pepohonan sekitar. Kemudian yang terakhir pada hazard KM 2 yang terdapat drainase pinggir jalan yang terbuka dan dalam yang dapat dicegah dengan cara melakukan penutupan terhadap bagian atas drainase.

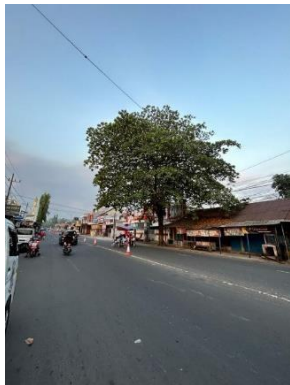
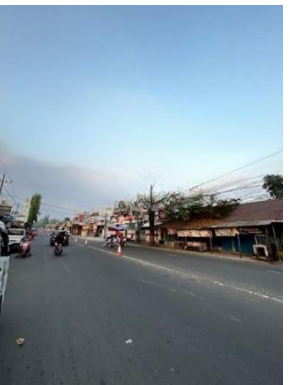
| NO | HAZARD | PENANGANAN | LOKASI |
|---|---|---|---|
| 2 | | | Km 0,2<br>(8°09'04"S<br>113°43'05"E) |

Kemudian pada KM 0,2, KM 1,3 dan KM 1,6 terdapat pohon besar yang berada di dekat jalan dan menjorok ke arah badan jalan yang memiliki potensi bahaya berasal dari cabang atau ranting batang pohon besar yang dapat berpotensi jatuh dan dapat membahayakan pengendara yang melintas di jalur normal, serta mengganggu jarak pandang pengemudi yang dapat membuat pengendara mengalami kesulitan untuk melihat rambu-rambu, kendaraan lain, ataupun pejalan kaki yang berada disekitarnya. Dan jika tidak ditangani akan menjadi semakin berbahaya di masa depan. Hal ini dapat ditanggulangi dengan cara melakukan pemeliharaan rutin atau relokasi pepohonan, sehingga dapat meningkatkan keamanan bagi pengguna jalan.

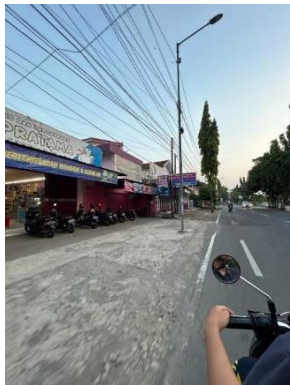
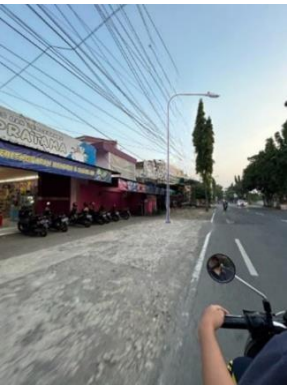
| NO | HAZARD | PENANGANAN | LOKASI |
|---|---|---|---|
| 3 | | | KM 1,1<br>(8°08'42"S<br>113°43'32"E) |

Pada KM 1,1 terdapat PJU yang terlalu dekat dengan badan jalan, sehingga jika terdapat kendaraan yang hilang kendali akan dapat berpotensi menabrak tiang PJU yang berada dekat dengan badan jalan. Hal ini dapat ditanggulangi dengan cara

merelokasi PJU yang ada, dengan menggeser ke tempat yang tidak memakan bahu jalan. Berikut tabel penanganan hazard pada segmen 1 ruas jalan Slamet Riyadi .

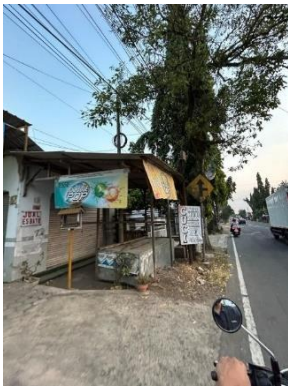
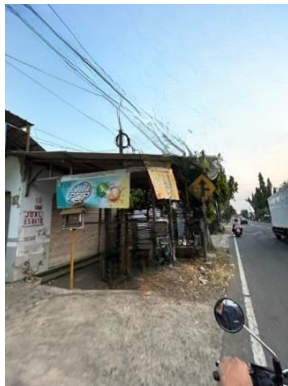
| 5 | | | KM 1,5<br>(8°08'34"S<br>113°43'43"E) |

Selanjutnya pada KM 1,5 juga terdapat pohon besar dan bangunan yang terlalu dekat dengan badan jalan, yang dapat menimbulkan resiko berupa pepohonan yang besar dapat menyebabkan rambu didepannya menjadi tidak terlihat dengan jelas, sehingga dapat mengakibatkan kurangnya kewaspadaan pengendara terhadap kondisi lalu lintas sekitar. Serta kondisi pohon yang sudah tua dapat berpotensi roboh, terutama saat kondisi cuaca buruk seperti angin kencang atau badai. Dimana hal tersebut dapat dicegah dengan cara melakukan pemeliharaan dan penebangan pohon yang sudah tua yang dapat membahayakan pengguna jalan sekitar. Serta melakukan relokasi terhadap bangunan yang terlalu dekat dengan badan jalan, sehingga tidak mengurangi lajur efektif jalan.

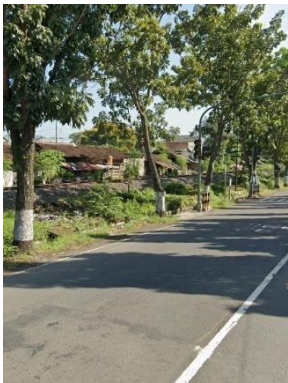
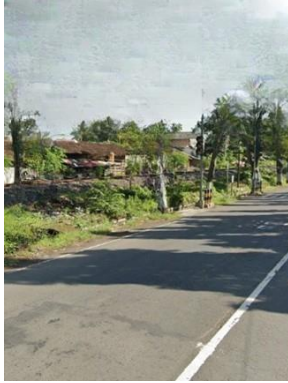
| NO | HAZARD | PENANGANAN | LOKASI |
|---|---|---|---|
| 1 | | | KM 1,7<br>(8°08'19"S<br>113°44'00"E) |

Pada KM 1,7 terdapat deretan pepohonan besar yang dekat dengan badan jalan yang memiliki resiko jika dahan atauranting pepohonan tersbut jatuh ke badan jalan, maka akan dapat berpotensi menimpa kendaraan dan dapat membahayakan pengendara yang sedang melintas di ruas jalan. Ditambah lagi dengan lokasi hazard ini yang dekat dengan Sekolah Dasar Negeri 1 Baratan, yang dapatmembahayakan pelajar SD tersebut. Hal ini dapat dicegah dengan cara melakukan pemangkasan

terhadap dahan pohon yang dikira dapat berpotensi menimbulkan potensi bahaya bagi pengguna jalan sekitarnya.

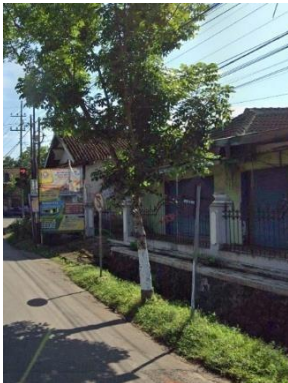
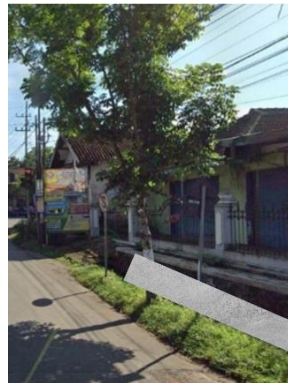
| NO | HAZARD | PENANGANAN | LOKASI |
|---|---|---|---|
| 2 | | | KM 2<br>(8°08'12"S<br>113°44'07"E) |

Kemudian pada KM 2 terdapat drainase pinggir jalan yang terbuka dan dalam, dimana drainase yang terbuka dapat mengakibatkan air meluap ke badan jalan, terutama pada saat kondisi hujan. Pada saat kondisi tersebut dapat mengakibatkan kendaraan yang melintas tergelincir dan dapat memperparah fatalitas kecelakaan. Dimana hal tersebut dapat dicegah dengan cara melakukan penutupan terhadap bagian atas drainase, sehingga air yang ada di drainase saat hujan tidak meluap ke jalan, yang dapat mengakibatkan genangan air pada ruas jalan, yang dapat membahayakan pengguna jalan terutama disaat cuaca buruk seperti hujan badai. Dengan pemasangan tutup drainase tersebut juga dapat memperkecil fatalitas kecelakaan yang ditimbulkan. Berikut tabel penanganan hazard pada segmen 2 ruas jalan Slamet Riyadi :
