# UPAYA PENINGKATAN KESELAMATAN PADA RUAS JALAN RAYA PANTURA CIBERES DI KABUPATEN SUBANG

## *Safety Improved On The Pantura Ciberes Highway In Subang District*

Mahatir Muhammad<sup>1</sup>, Torang Hutabarat<sup>2</sup>, Rika Marlia<sup>3</sup>

Politeknik Transportasi Darat Indonesia-STTD Bekasi  
Jl. Raya Ps. Setu No.89, Cibuntu, Kec. Cibitung, Kabupaten Bekasi, Jawa Barat

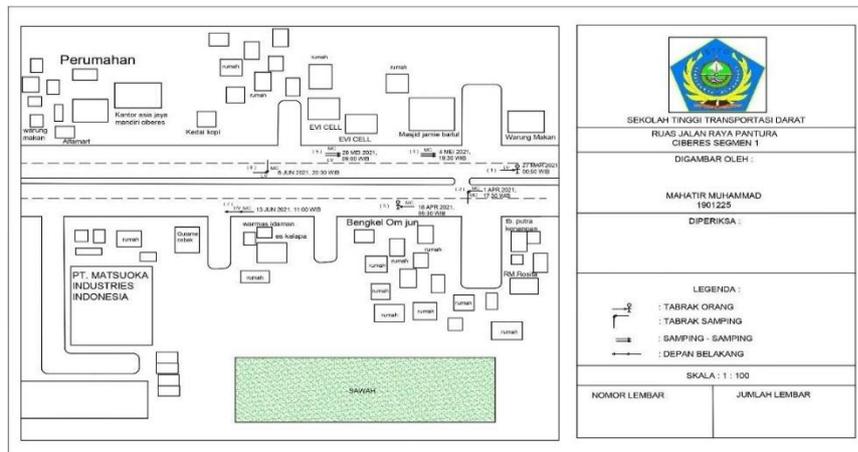
Gambar 3. Gambar Diagram Collision Segmen 1

Berdasarkan data dari Satlantas Kabupaten Subang Titik pertama segmen rawan kecelakaan pada segmen 1 memiliki sebanyak 7 kejadian diambil dalam kurun tahun 2021.

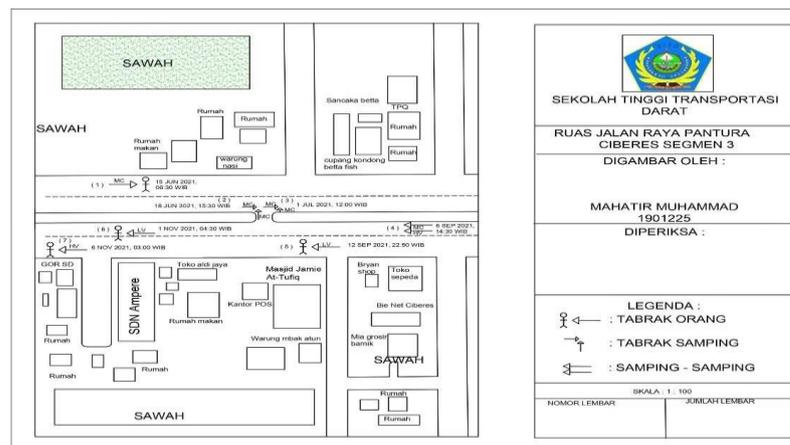
Gambar 4. Gambar Diagram Collision Segmen 3

Ruas Jalan Raya Pantura Ciberes Segmen 3 panjang jalan 600 meter dengan kejadian kecelakaan 7 pada tahun 2021.

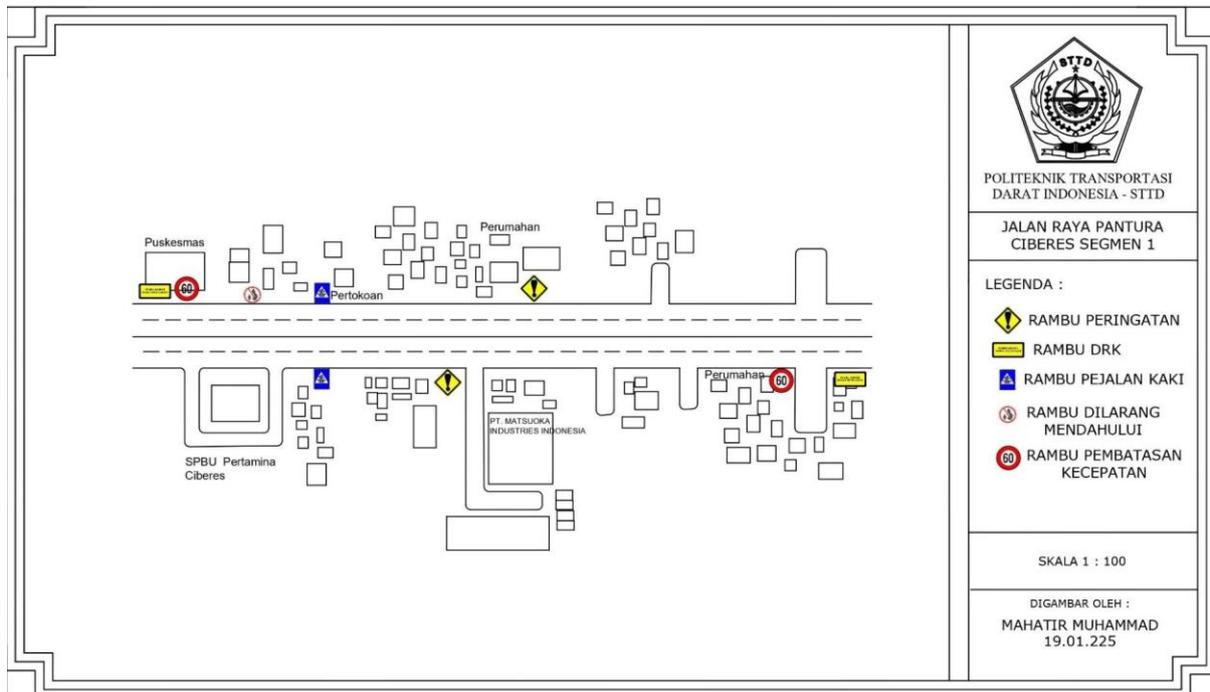
**Gambar 5.** Desain Usulan Segmen 1

1. Bahu Jalan (kanan dan kiri): Penyimpangan terhadap standar 34%.
2. Trotoar (kanan dan kiri): Penyimpangan terhadap standar 100%.
3. Rambu: Kondisi 75% yang masih layak digunakan, sedangkan 25% yang lainnya sudah semestinya dilakukan pemasangan rambu baru.
4. Marka: Kondisi marka 60% yang masih terlihat jelas, sedangkan 40% terdapat penyimpangan yaitu dengan kondisi cat marka yang sudah mulai pudar dan tidak terlihat.
5. Penerangan Jalan Umum (PJU): terdapat 10 lampu yang ada dengan kondisi fungsi 7 lampu menyala, sedangkan 3 lampu tidak menyala dan terjadi penyimpangan standar keselamatan menurut fungsi Penerangan Jalan Umum (PJU) 29% dengan jarak antar lampu 30m yang seharusnya terdapat 50 lampu.

Upaya peningkatan keselamatan pada penelitian ini dilakukan dengan dua jenis yaitu *Self Explaining Road* adalah jalan yang memberi informasi keselamatan dan menjelaskan kepada pengguna jalan tentang kondisi eksisting jalan seperti rambu dan marka. Serta, *Self Enforcement Road* adalah infrastruktur perlengkapan jalan yang mampu menciptakan kepatuhan tanpa peringatan atau fasilitas untuk memberi peringatan kepada pengguna jalan untuk menghindari bahaya.

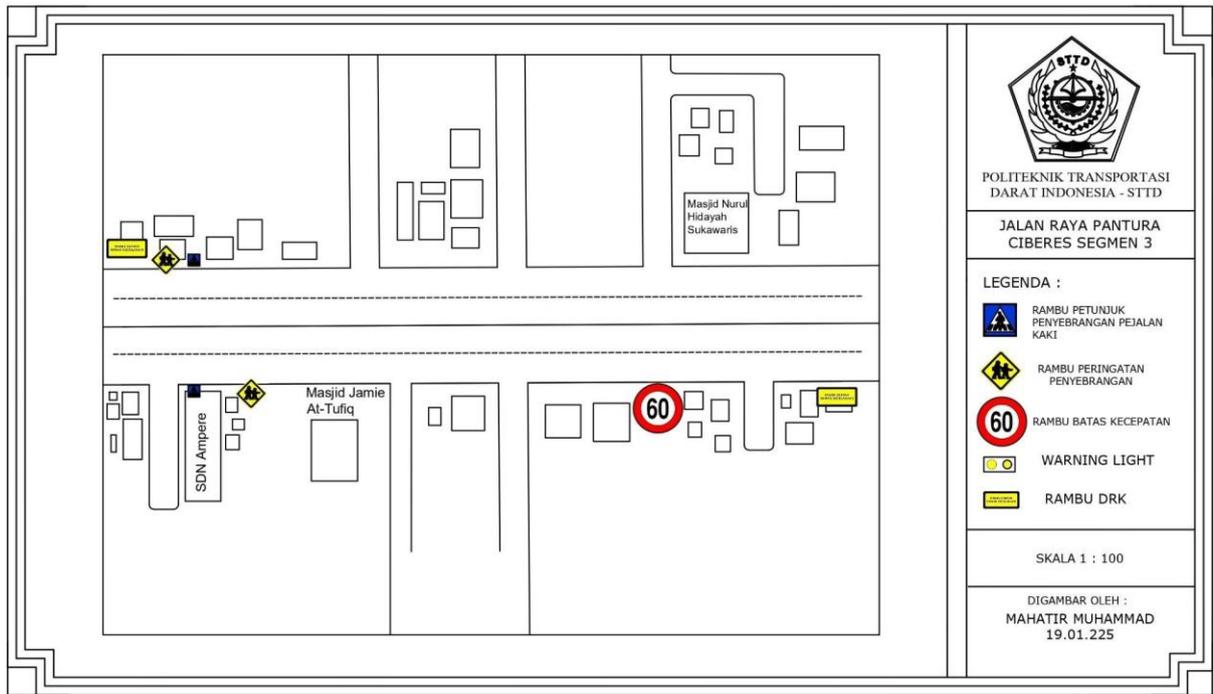
**Gambar 6.** Desain Usulan Segmen 3

1. Bahu Jalan (kanan dan kiri): Penyimpangan terhadap standar 34%.
2. Trotoar (kanan dan kiri): Penyimpangan terhadap standar 100%.
3. Rambu: Kondisi 75% yang masih layak digunakan, sedangkan 25% yang lainnya sudah semestinya dilakukan pemasangan rambu baru.
4. Marka: Kondisi marka 60% yang masih terlihat jelas, sedangkan 40% terdapat penyimpangan yaitu dengan kondisi cat marka yang sudah mulai pudar dan tidak terlihat.
5. Penerangan Jalan Umum (PJU): terdapat 10 lampu yang ada dengan kondisi fungsi 7 lampu menyala, sedangkan 3 lampu tidak menyala dan terjadi penyimpangan standar keselamatan menurut fungsi Penerangan Jalan Umum (PJU) 29% dengan jarak antar lampu 30m yang seharusnya terdapat 50 lampu.
