UPAYA PENINGKATAN KESELAMATAN LALU LINTAS PADA RUAS JALAN TJILIK RIWUT KM 13 - 14 KOTA PALANGKA RAYA

EFFORTS TO IMPROVE TRAFFIC SAFETY ON THE TJILIK RIWUT ROAD SECTION KM 13 - 14 PALANGKA RAYA CITY

MHD Yusup Pani¹, Panji Pasa Pratama S.ST (TD)², Utut Widyanto ,S.Si.T., M.Sc³

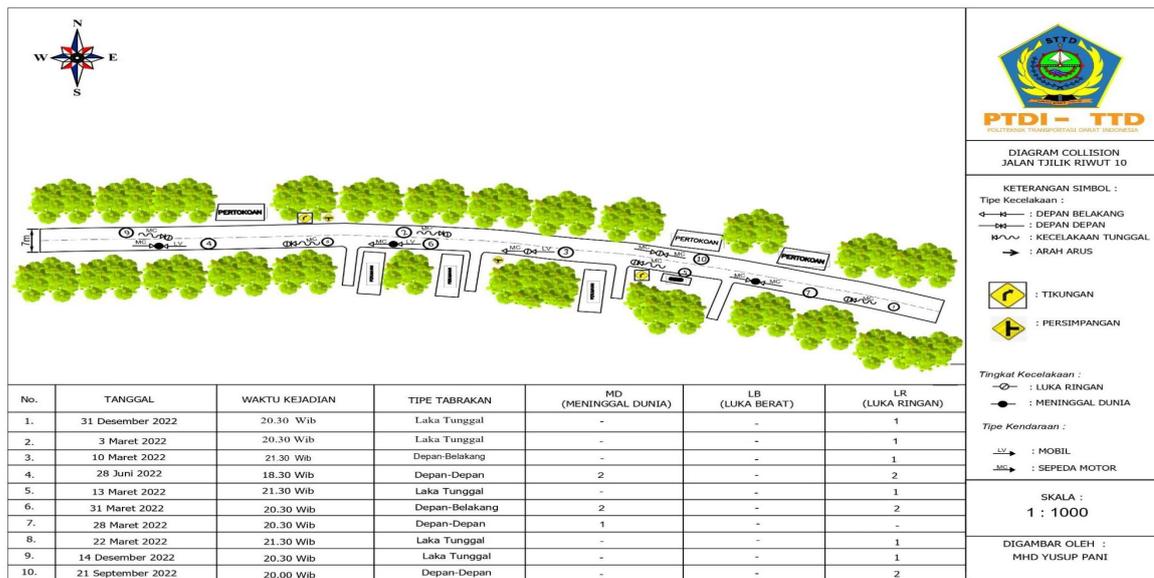
Gambar 2 Diagram Collision ruas Jalan Tjilik Riwut KM 13-14

Dari kronologi tersebut dapat ditentukan faktor penyebab kecelakaan di titik rawan kecelakaan ruas Jalan Tjilik Riwut KM 13-14. Dari hasil analisis yang telah dilakukan, tingginya angka kecelakaan banyak disebabkan oleh beberapa hal yaitu:

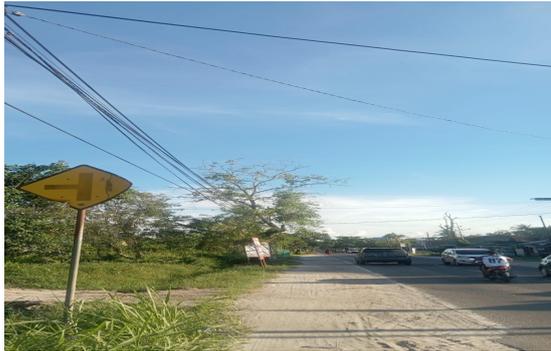
Gambar 3 Kondisi Rambu Pada Jalan Tjilik Riwut KM 13-14

Pada kondisi di atas dapat disimpulkan bahwa Rambu di Jalan Tjilik Riwut KM 13-14 memerlukan pemeliharaan dari instansi terkait untuk memastikan keselamatan pengguna jalan, ada beberapa marka yang rusak dan pudar sehingga diperlukan perbaikan marka pada jalan tersebut. Marka merupakan hal yang sangat penting bagi pengguna jalan terutama saat berkendara, dikarenakan patokan dari pengemudi untuk mengetahui jalur jalan yang harus dilewati, kemudian untuk penentuan marka putus- putus dikarenakan hal tersebut penting untuk pengemudi jika ingin mendahului kendaraan didepannya dan Untuk penerangan jalan umum belum tersedia pada ruas Jalan Tjilik Riwut KM 13-14 sehingga diperlukan penambahan penerangan jalan umum agar tidak menimbulkan potensi kecelakaan pada malam hari.

1. Melakukan Perbaikan dan perawatan fasilitas perlengkapan fasilitas jalan seperti rambu lalu lintas, marka jalan, penerangan jalan umum, pemasangan pita pengaduh oleh pihak Dinas Perhubungan Kota Palangka Raya sesuai dengan standar agar memberikan rasa aman, nyaman dan selamat bagi pengguna jalan lainnya.
2. Perlu adanya pendidikan, sosialisasi, maupun penyuluhan kepada masyarakat Kota Palangka Raya seperti pekan keselamatan, pelajar pelopor, pemasangan baliho/ spanduk untuk meningkatkan kesadaran akan pentingnya keselamatan lalu lintas serta

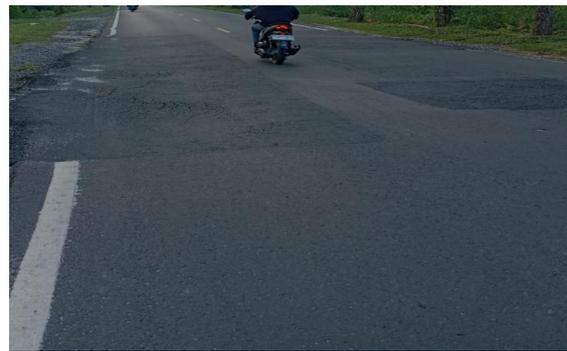
Gambar 4 Kondisi Marka Jalan Tjilik Riwut KM 13-14

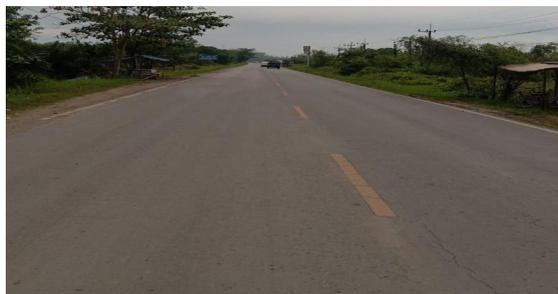
Gambar 5 Kondisi Lampu Penerangan Jalan Tjilik Riwut KM 13-14
