**PENINGKATAN KESELAMATAN LALU LINTAS PADA
RUAS JALAN RAYA SUKATANI (KM 2,5 - 3,2) DAN
JALAN BASUKI RAHMAT (KM 0,7 - 1,1)
DI KABUPATEN PURWAKARTA**

***IMPROVING TRAFFIC SAFETY ON HIGHWAY SUKATANI (KM 2.5 -
3.2) AND BASUKI RAHMAT ROAD (KM 0.7 - 1.1)
IN PURWAKARTA DISTRICT***

Fahlepy Ekiriansyah Siregar¹, Sam Deli Imanuel D,S.Si.T., M,M.², Ir. Hari Boedi Wahjono, M.T.³

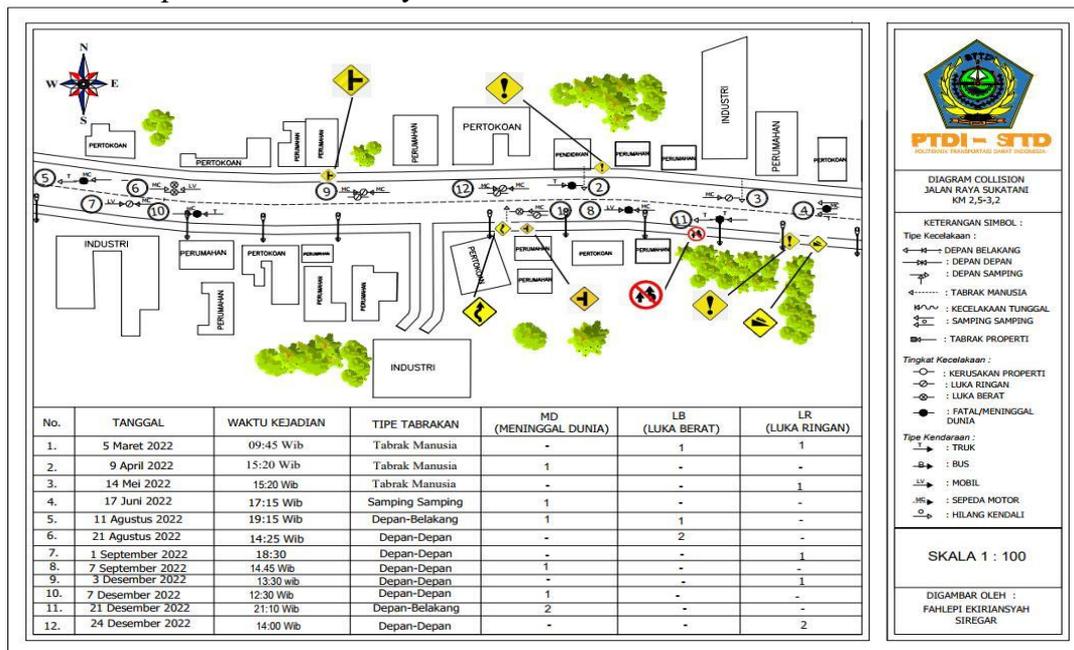
Gambar 2 Diagram Collision jalan raya Sukatani

Pada gambar diagram Collision diatas, di gambar 1 dapat dilihat bahwa kecelakaan yang terjadi pada Jalan Raya Sukatani melibatkan 62% kendaraan roda 2, selebihnya melibatkan kendaraan roda 4. Kemudian penyebab terjadinya kecelakaan disebabkan oleh faktor manusia, seperti pengguna kendaraan yang tidak fokus saat berkendara dan mengemudi kendaraan dengan kecepatan tinggi.

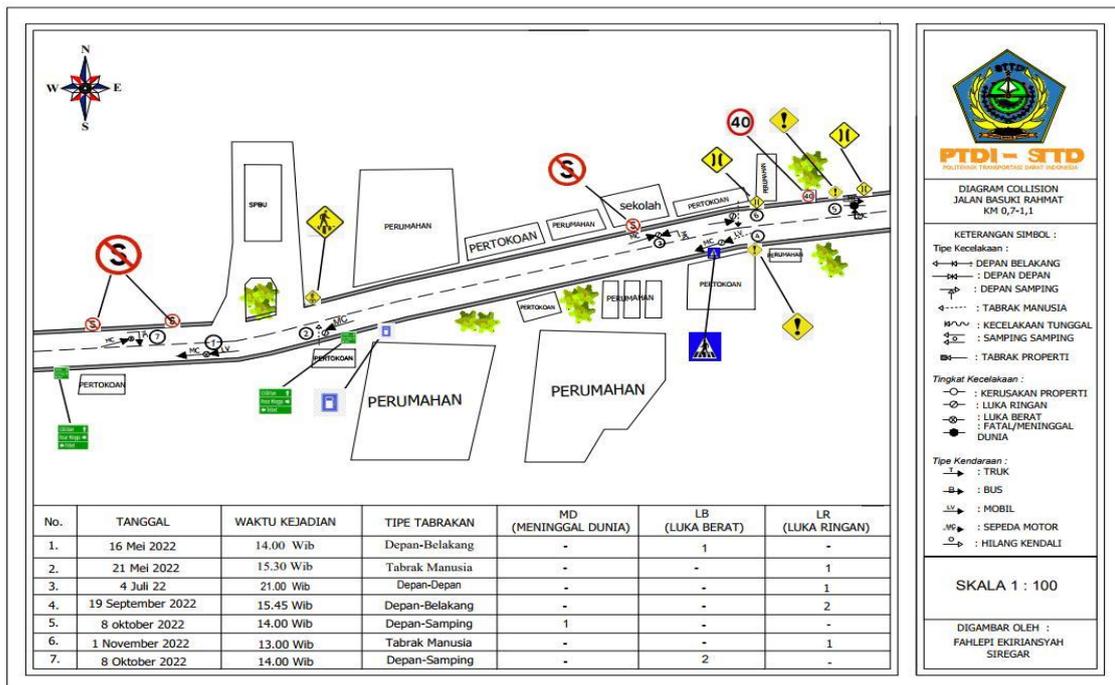
Gambar 3 Diagram Collision jalan raya Basuki Rahmat

Pada gambar diagram Collision diatas, di gambar 2 dapat dilihat bahwa kecelakaan yang terjadi pada Jalan Basuki rahmat hampir seluruhnya kendaraan roda 2 yang terlibat, selebihnya melibatkan kendaraan roda 4. Kemudian penyebab terjadinya kecelakaan adalah faktor manusia, yang paling sering terjadi pada ruas Jalan Basuki Rahmat adalah pengguna kendaraan yang tidak fokus saat berkendara dan pejalan kaki tidak fokus seperti tidak berhati hati dalam menyeberang dan tidak menggunakan fasilitas penyeberangan yang ada.
