**INSPEKSI KESELAMATAN JALAN DAERAH RAWAN  
KECELAKAAN DI KOTA SUKABUMI  
(STUDI KASUS RUAS JALAN PELABUHAN II KM 1,6 –  
KM 2,8)**

***ROAD SAFETY INSPECTIONS IN ACCIDENT-PRONE AREAS  
OF SUKABUMI CITY  
(CASE STUDY OF PORT ROAD SECTION II KM 1.6 – KM 2.8)***

**Nerman Soleman Baitanu<sup>1</sup>, Rachmat Sadili,S.SIT,MT<sup>2</sup>, Bambang Wijonarko, M.AP<sup>3</sup>**

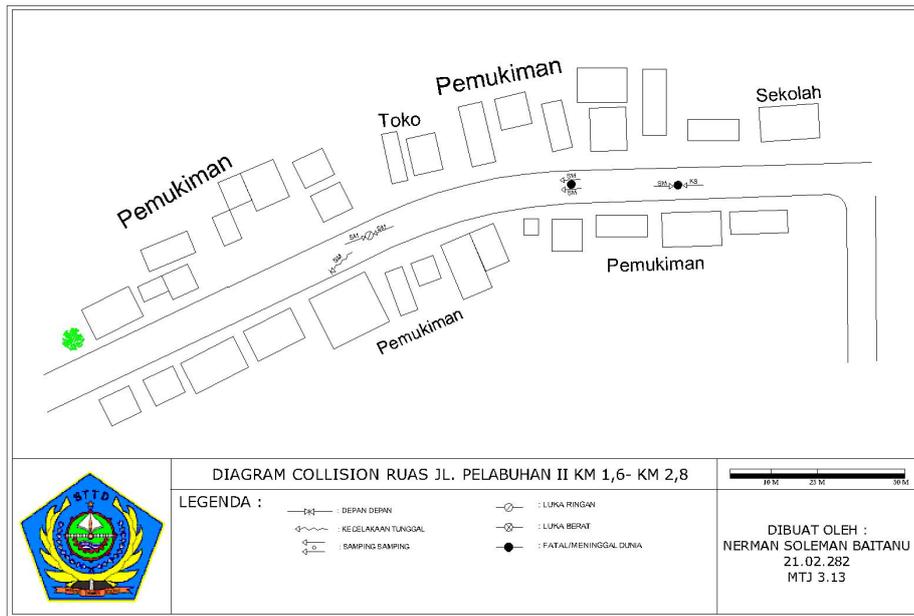
**Gambar 2** Diagram collision segmen 1

No	Faktor Penyebab Kecelakaan	Jumlah Kecelakaan
1	Faktor Manusia	4
2	Faktor Kendaraan	0
3	Faktor Jalan	0
4	Faktor Lingkungan	0
	Jumlah	4

Berdasarkan tabel diatas Kejadian Kecelakaan dengan Faktor Penyebab Kecelakaan yang sering terjadi di Segmen 1 adalah Faktor manusia dengan jumlah 4 kejadian, faktor kendaraan 0 kejadian, faktor jalan 0 kejadian dan factor lingkungan 0 kejadian.

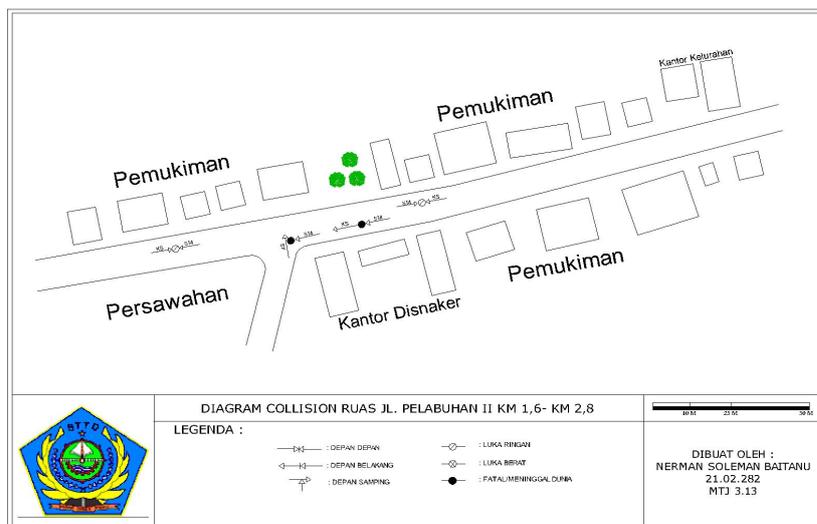
**Gambar 3** Diagram collision segmen 2

No	Faktor Penyebab Kecelakaan	Jumlah Kecelakaan
1	Faktor Manusia	3
2	Faktor Kendaraan	0
3	Faktor Jalan	0
4	Faktor Lingkungan	1
Jumlah		4

Berdasarkan tabel diatas Kejadian Kecelakaan dengan Faktor Penyebab Kecelakaan yang sering terjadi di Segmen 2 adalah Faktor manusia dengan jumlah 3 kejadian, faktor kendaraan 0 kejadian, faktor jalan 0 kejadian dan factor lingkungan 1 kejadian.

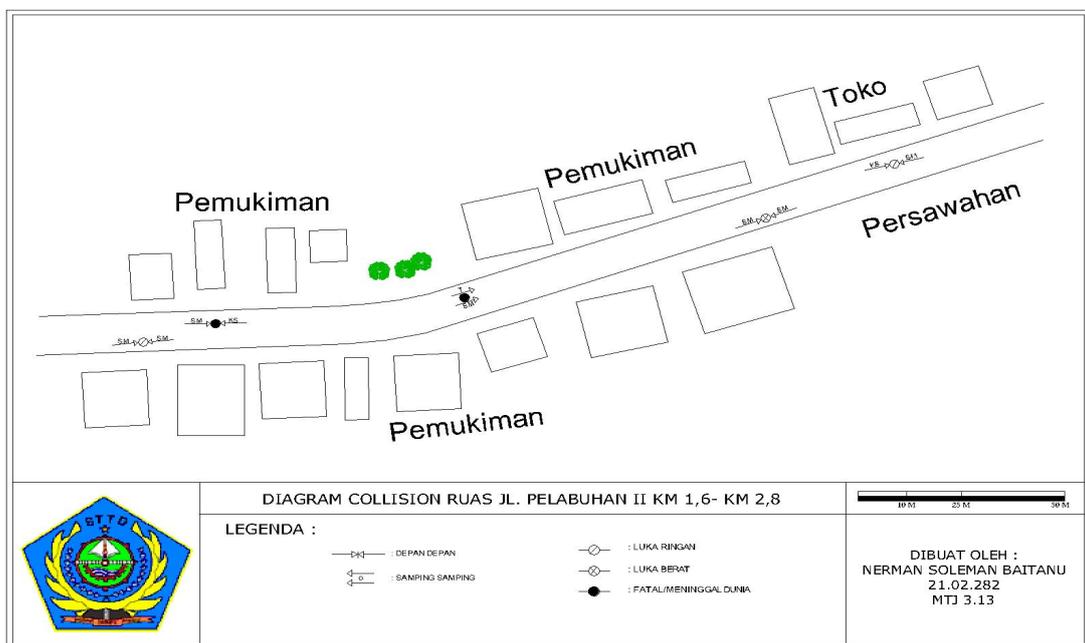
**Gambar 4** Diagram collision segmen 3

No	Faktor Penyebab Kecelakaan	Jumlah Kecelakaan
1	Faktor Manusia	3
2	Faktor Kendaraan	1
3	Faktor Jalan	1
4	Faktor Lingkungan	0
Jumlah		4

Berdasarkan tabel diatas Kejadian Kecelakaan dengan Faktor Penyebab Kecelakaan yang sering terjadi di Segmen 3 adalah Faktor manusia dengan jumlah 3 kejadian, faktor kendaraan 1 kejadian, faktor jalan 1 kejadian dan faktor lingkungan 0 kejadian.

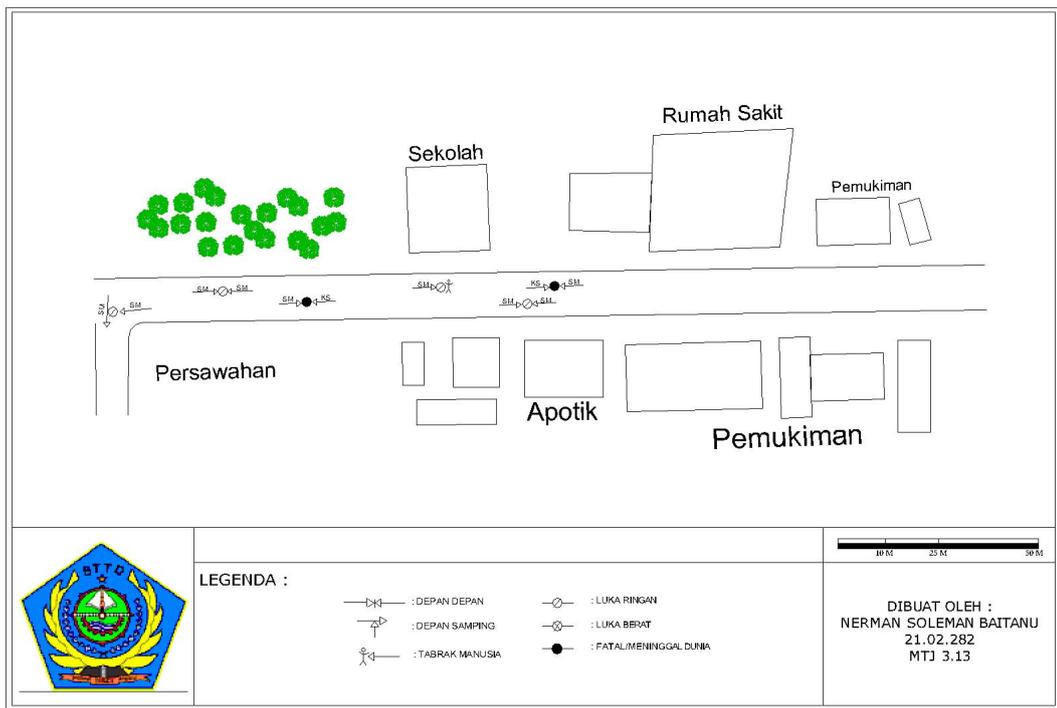
**Gambar 5** Diagram collision segmen 4

No	Faktor Penyebab Kecelakaan	Jumlah Kecelakaan
1	Faktor Manusia	6
2	Faktor Kendaraan	0
3	Faktor Jalan	0
4	Faktor Lingkungan	0
	Jumlah	6

Berdasarkan tabel diatas Kejadian Kecelakaan dengan Faktor Penyebab Kecelakaan yang sering terjadi di Segmen 4 adalah Faktor manusia dengan jumlah 6 kejadian, faktor kendaraan 0 kejadian, faktor jalan 0 kejadian dan factor lingkungan 0 kejadian.
