Upaya Peningkatan Keselamatan Pada Ruas Jalan Bondowoso – Jember KM 08 – 09 Kabupaten Bondowoso

I Kadek Egi Angga Putra¹⁾, Anasta Wirawan²⁾, Cut Adinda Nathasia³⁾

1,2,3 Politeknik Transportasi Darat Indonesia – STTD,
Jalan Raya Setu No.89 Bekasi, Jawa Barat 17520, Indonesia

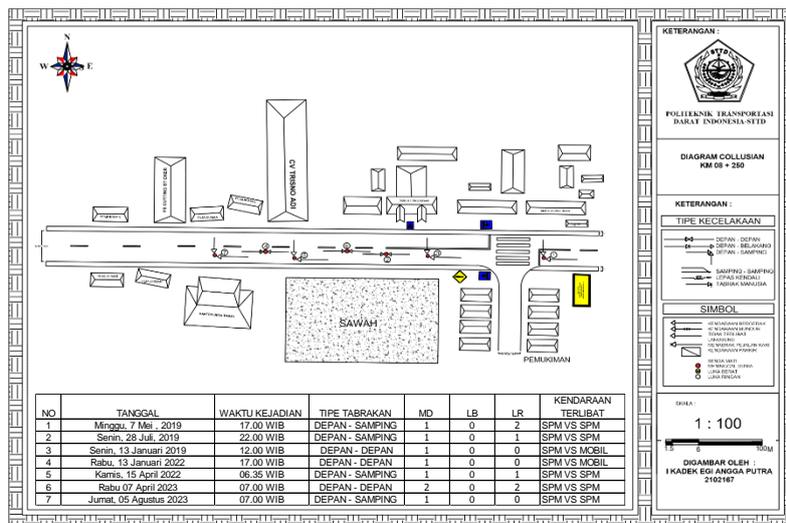
Gambar 2. Diagram Collusion KM 08 + 250

Diagram Collision dibuat untuk menggambarkan perkiraan layout umum lokasi kecelakaan agar dapat membantu mencari faktor-faktor penyebab terjadinya kecelakaan dilapangan dengan menggambarkan arah perjalanan dan bentuk-bentuk gerakan dari kendaraan. Diagram Collision untuk kecelakaan yang terjadi di jalan ini dapat dilihat sebagaimana ditunjukkan pada gambar yang terbagi menjadi 2 segmen. Berikut ini beberapa contoh gambar Diagram collision pada ruas jalan Bondowoso – Jember KM 08 + 500 dan KM 875 + 250 yang didapat dari identifikasi kronologi kecelakaan dari satuan lalu lintas resor Bondowoso :

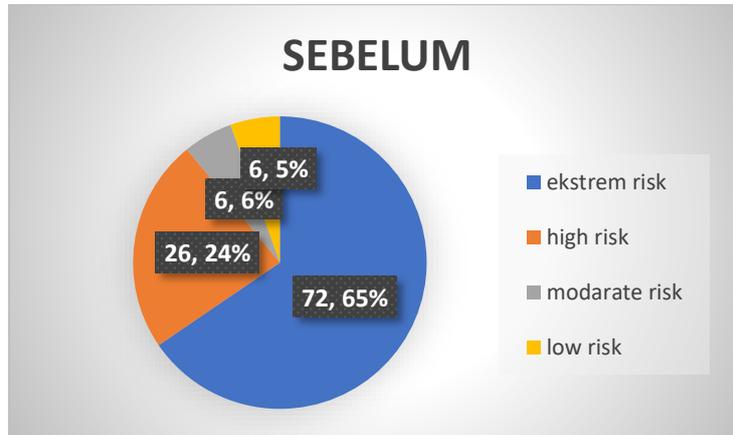
Gambar 4. Hasil Penilaian Hirarc

Pada pelaksanaan metode HIRARC (Hazard Identification Risk Assesment and Risk Control) langkah pertama yaitu mengetahui lokasi kajian yang pada penelitian ini adalah di jalan Bondowoso – Jember KM 08 – 09 Selanjutnya, melakukan pengamatan observasi secara langsung di lapangan untuk mengidentifikasi bahaya apa saja yang terdapat di Ruas Jalan Bondowoso – Jember KM 08 – 09. Selanjutnya setelah mengetahui bahaya apa saja yang berada di wilayah kajian tersebut maka dilakukan penilaian berdasarkan pedoman Australian / New Zealand Risk Management Standard pada tahun 2004 yang meliputi frekuensi atau seberapa sering bahaya tersebut terjadi dan bagaimana dampak atau risiko yang ditimbulkan dari bahaya tersebut. Langkah terakhir adalah mengkalikan frekuensi bahaya dengan risiko yang ditimbulkan yang hasilnya berupa risk level dan disesuaikan dengan pedoman matriks risk level. Untuk mendapatkan nilai tingkat resiko (risk level) adalah apabila nilai kemungkinannya lima dan nilai keparahannya lima maka dapat ditentukan Tingkat risiko kecelakaannya yaitu *ekstreme* dan apabila nilai kemungkinannya empat dan nilai keparahannya empat maka tingkat risikonya High bahkan mampu bernilai *ekstreme* jika mendapatkan nilai 5.
