# **Peningkatan Keselamatan Pada Daerah Rawan Kecelakaan Di Ruas Jalan Raya Surabaya-Situbondo Km 106 Desa Curahsawo Kecamatan Gending**

Safety Improvement in Accident Prone Areas on Surabaya-Situbondo Highway Km  
106 Curahsawo Village, Gending Subdistrict

Bagus Setya Pambudi<sup>1</sup>; Sugita, S.E., M.M.<sup>2</sup>; Torang Hutabarat, ATD., M.M.<sup>3</sup>  
Politeknik Transportasi Darat Indonesia-STTD  
Jalan Raya Setu KM 3,5 Cibitung, Bekasi Jawab Barat 17520  
E-mail: [bagussetyapambudi01@gmail.com](mailto:bagussetyapambudi01@gmail.com)

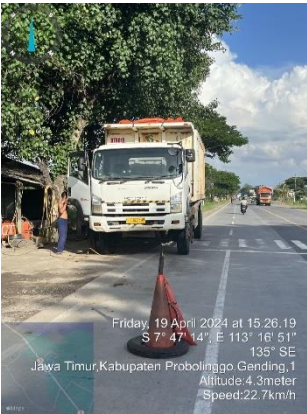
| NOMOR | LOKASI | HAZARD | POTENSI | GAMBAR |
|---|---|---|---|---|
| 1 | S 7° 47' 14°, E 113° 16' 51" 135° SE | TERDAPAT PARKIR PADA BAHU JALAN YANG MASUK KE BADAN JALAN | PARKIR INI | |
| | | | DISEBABKAN OLEH | |
| | | | ADANYA JASA TAMBAL | |
| | | | BAN YANG | |
| | | | MENGAKIBATKAN | |
| | | | KENDARAAN BESAR | |
| | | | PARKIR PADA BAHU | |
| | | | JALAN, DAN INI DAPAT | |
| | | | MENYEBABKAN | |
| | | | KECELAKAAN | |
| | | | DIKARENAKAN KETIKA | |
| | | | PENGENDARA | |
| | | | KURANG FOKUS | |

| NOMOR | LOKASI | HAZARD | POTENSI | GAMBAR |
|---|---|---|---|---|
| | | | DAPAT MENABRAK<br>KENDARAAN<br>TERSEBUT | |

| NO | LOKASI | HAZARD | POTENSI | RISIKO | FREKUENSI KEJADIAN | C | L | C x L | RISK LEVEL | PENGENDALIAN RISIKO |
|---|---|---|---|---|---|---|---|---|---|---|
| 1 | S 7° 47' 14", E 113° 16' 51" 135 SE | TERDAPAT PARKIR KENDARAAN PADA BAHU JALAN YANG MASUK KE BADAN JALAN | PARKIR INI DISEBABKAN OLEH ADANYA JASA TAMBAL BAN YANG MENGAKIBATKAN KENDARAAN BESAR PARKIR PADA BAHU JALAN, DAN INI DAPAT MENYEBABKAN KECELAKAAN DIKARENAKAN KETIKA PENGENDARA KURANG FOKUS DAPAT MENABRAK KENDARAAN TERSEBUT | KORBAN MENINGGAL DUNIA, KORBAN LUKA RINGAN, KENDARAAN RUSAK | 1 TAHUN SEKALI | 5 | 5 | 5 x 5 | EXTREME | MEMBUAT PARKIRAN KHUSUS UNTUK JASA TAMBAL BAN DAN MEMBERI LARANGAN PARKIR DI BAHU JALAN |
