**PENINGKATAN KESELAMATAN DI DAERAH RAWAN KECELAKAAN
PADA RUAS JALAN KOTA AGUNG – BALIMBING SEGMENT 5 (KM 4 – KM 5)**

RIZKI PUTRI LESTARI

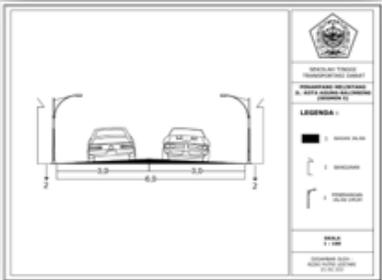
IDENTIFIKASI HAZARD	USULAN REKOMENDASI	GAMBAR
Keadaan jalan yang gelap karena tidak adanya lampu penerang jalan	Pemberian Lampu Penerangan jalan di sepanjang ruas jalan Kota Agung Balimbing segmen 5 km 4 – km 5

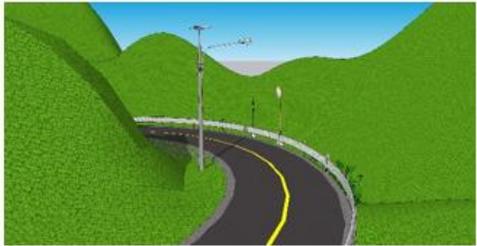
IDENTIFIKASI HAZARD	USULAN REKOMENDASI	GAMBAR
Guardrail (pagar pembatas jalan) yang sudah rusak	Perbaikan pada Guardrial yang sudah rusak
