# **PENINGKATAN KESELAMATAN FASILITAS PUTAR BALIK ARAH (U-TURN) PADA RUAS JALAN BATAS KOTA MAGELANG-KREPEKAN**

## ***IMPROVEMENT OF SAFETY OF U-TURN FACILITIES ON THE MAGELANG-KREPEKAN CITY BOUNDARY ROAD SECTION***

**Kelin Isna Andreanta , Yuanda Patria Tama , Agus Pramono**

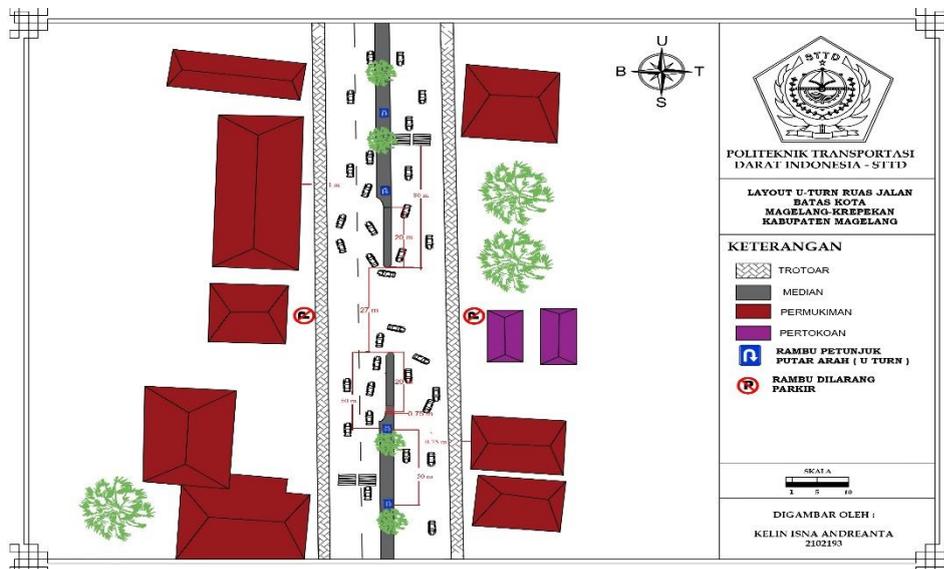
### a) Desain Usulan U-Turn Bumi Prayudan

Berdasarkan **Tabel 6**. Kecelakaan pada U-Turn Bumi Prayudan terjadi sebanyak 3 kejadian dengan tipe tabrakan depan-samping, tunggal dan depan-belakang.

NO	FAKTOR PENYEBAB	JUMLAH	URAIAN
1	MANUSIA	1	Karena Pengemudi mengantuk sehingga menabrak pembatas jalan
2	PRASARANA	2	Karena pengemudi tidak melihat ada fasilitas putar balik dan tidak terdapat rambu dilarang parkir sehingga ada kendaraan yang parkir di pinggir jalan hingga kemudian terjadi kecelakaan

Dari hasil analisis yang dilakukan upaya untuk meningkatkan keselamatan U-Turn dilakukan dengan re desain U-Turn. Dengan desain usulan sebagai berikut:

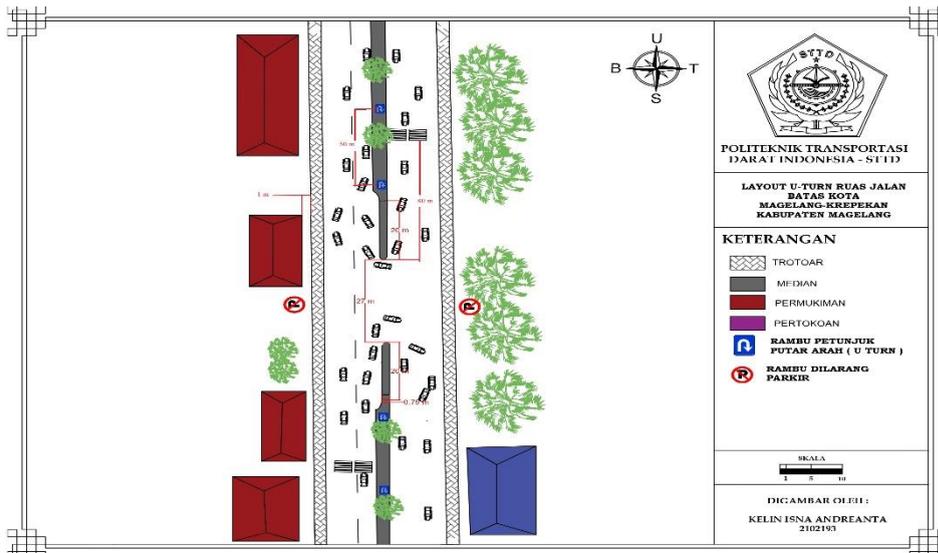
**b) Desain Usulan U-Turn Metro Square**

Berdasarkan data dari **Tabel 10**, kecelakaan berdasarkan tipe tabrakan dengan jumlah 4 kejadian kecelakaan di *U-Turn* Metro Square yaitu tipe tabrakan depan – samping, tunggal, dan depan-belakang.

NO	FAKTOR PENYEBAB	JUMLAH	URAIAN
1	MANUSIA	2	Karena pegemudi mengantuk dan karena kecepatan tinggi pegemudi
2	PRASARANA	2	Karena pegemudi tidak melihat ada fasilitas putar balik dan tidak terdapat rambu dilarang parkir sehingga ada kendaraan yang parkir di pinggir jalan hingga kemudian terjadi kecelakaan dan pegemudi yang tidak dapat menghindar ketika ada kendaraan yang sedang putar balik

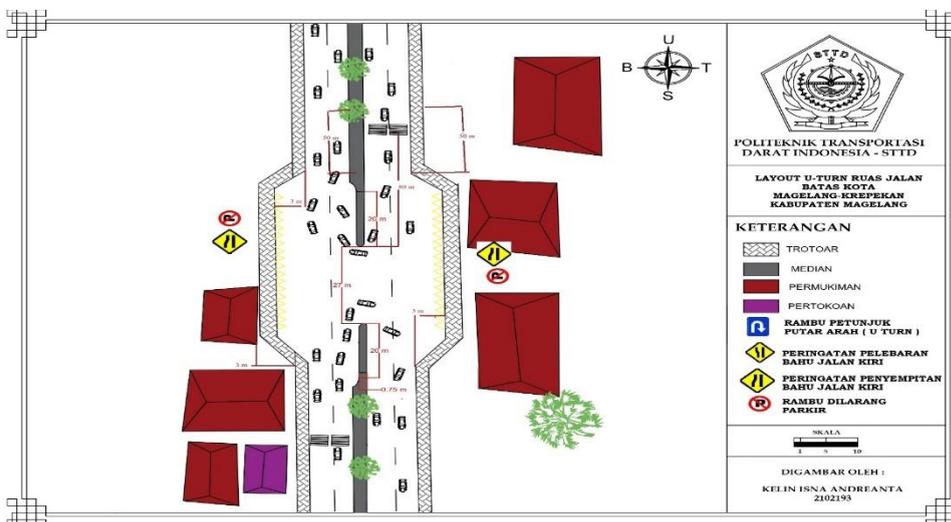
**c) Desain Usulan U-Turn Metro Seminari**

Berdasarkan data dari **Tabel 8.** kecelakaan berdasarkan tipe tabrakan dengan jumlah 9 kejadian kecelakaan di *U-Turn* Seminari yaitu tipe tabrakan depan – samping, tunggal, depan-belakang, tabrak manusia dan beruntun.

NO	FAKTOR PENYEBAB	JUMLAH	URAIAN
1	MANUSIA	3	Karena pejalan kaki yang menyebrang dengan berlari, Karena Pengemudi yang memacu kendaraan dengan kecepatan tinggi,
2	SARANA	1	Karena masalah pada ban sepeda
3	PRASARANA	5	Karena pengemudi tidak melihat ada fasilitas putar balik dan tidak terdapat rambu dilarang parkir sehingga ada kendaraan yang parkir di pinggir jalan hingga kemudian terjadi kecelakaan, fasilitas putar balik tidak terlihat

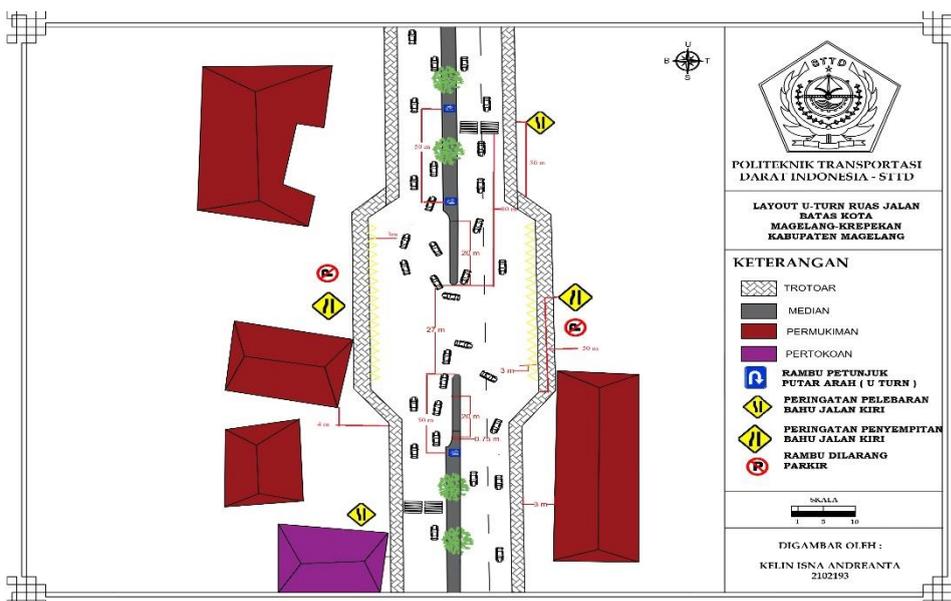
**d) Desain Usulan U-Turn Bulog**

Berdasarkan data dari **Tabel 12**, kecelakaan berdasarkan tipe tabrakan dengan jumlah 3 kejadian kecelakaan di *U-Turn* Bulog yaitu tipe tabrakan depan – samping, tunggal, dan depan-belakang.

NO	FAKTOR PENYEBAB	JUMLAH	URAIAN
1	MANUSIA	1	Karena pegemudi mengantuk hingga akhirnya kehilangan kendali
2	PRASARANA	2	Karena pengemudi tidak melihat ada fasilitas putar selain itu penyebab kecelakaan dikarenakan menabrak kendaraan yang terparkir pada bahu jalan
