## **BAB II**

### **GAMBARAN UMUM**

## 2.2 Kondisi Wilayah Kajian

Ruas jalan Pacitan Trenggalek Merupakan jalan kolektor di kabupaten Pacitan. Ruas jalan Pacitan Trenggalek merupakan jalan menuju Kecamatan Kebonagung, ruas jalan Pacitan Trenggalek Segmen 4-6 juga menjadi salah satu akses menuju Kabupaten Trenggalek dengan tipe lajur 2/2 TT dengan panjang jalan 2100 meter dan lebar total jalan 8 meter dan lebar efektif jalan yaitu 8 meter.

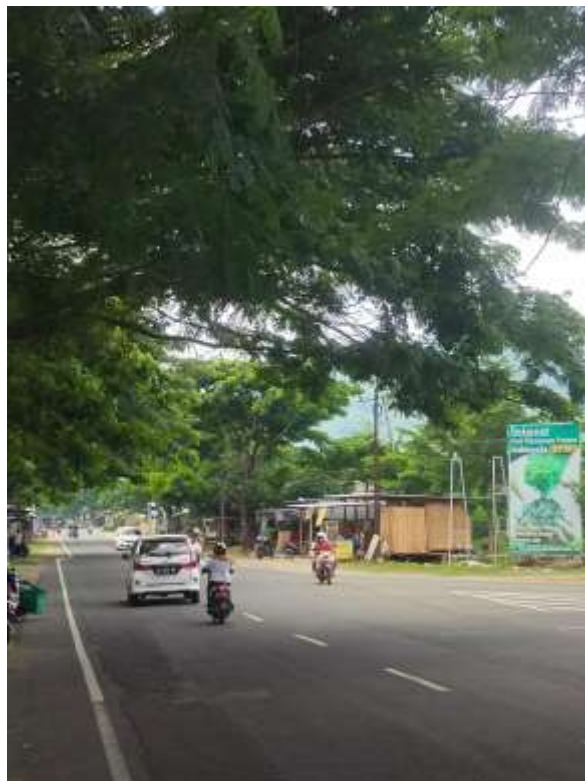
**Gambar II.4** Kondisi Perkerasan Jalan

Perkerasan jalan berupa aspal dan kondisi yang cukup baik karena tidak ada aspal yang berlubang atau rusak.

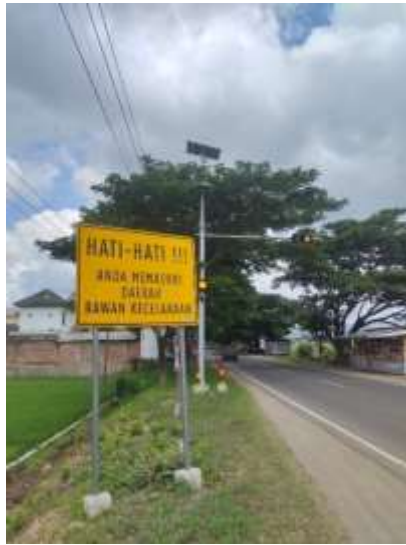
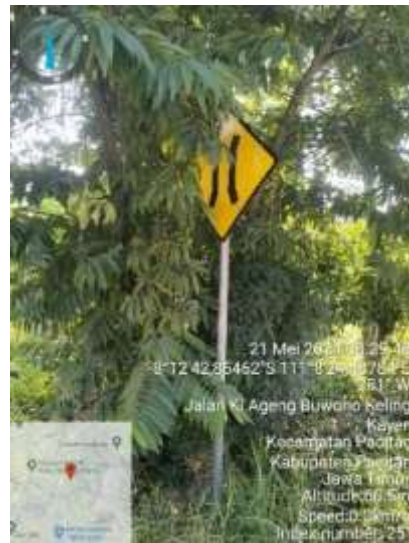
**Gambar II.5** Kondisi Rambu

Kondisi rambu memudar dan tertutup oleh dahan atau ranting pohon sehingga ketika pengendara sulit melihat rambu yang ada di jalan tersebut.

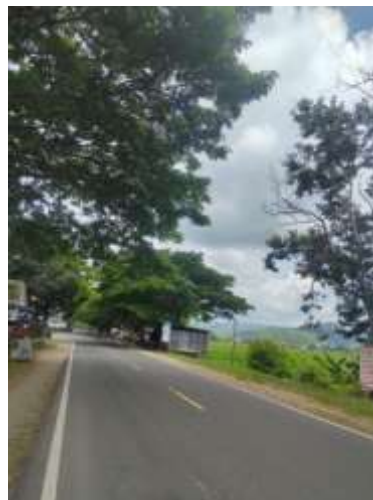
**Gambar II.6** Kondisi Marka

Marka dalam kondisi cukup baik karena tidak ada marka yang memudar, baik pada zebra cross, garis tepi jalan, garis tengah jalan.

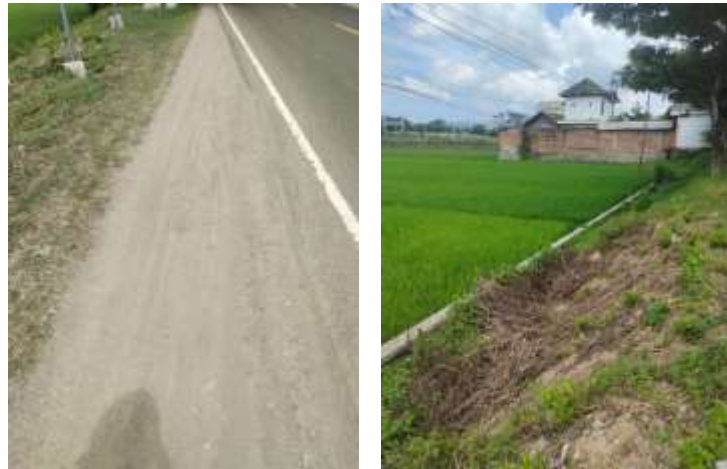
**Gambar II.7** Kondisi Drainase dan Bahu Jalan

Drainase dan bahu jalan pada Jalan Pacitan Trenggalek segmen 4-6 dalam kondisi yang cukup baik, tidak ada kotoran sampah yang menumpuk di bahu jalan.

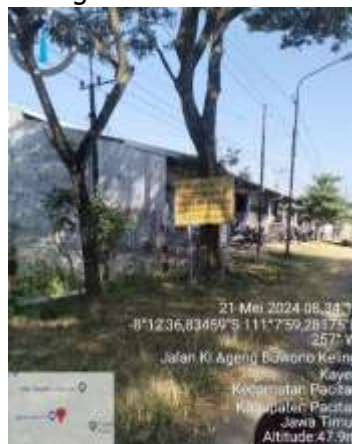
**Gambar II.8** Kondisi Penerangan Jalan

Kondisi penerangan jalan dalam kondisi yang kurang baik, dikarenakan beberapa penerangan jalan terhalangi oleh dahan atau ranting pohon serta sebagian jalan tidak terdapat penerangan jalan dengan semestinya. Jumlah penerangan jalan yang sangat minim menyebabkan ketika malam hari jalan menjadi tidak terlihat dengan baik.
