Peningkatan Keselamatan Pada Ruas Jalan Raya Sluke Kabupaten Rembang

Safety Improvement On The Sluke Highway Section Of Rembang District

Sandy Bintang Cahya Prayudha¹, Ataline Mulidsri, M.T², Dian Virda Sejati, M.Sc³

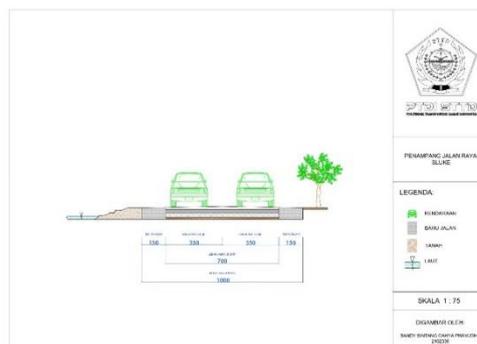
Gambar 1. Penampang Melintang

Ditemukan kondisi jalan yang tidak rata dan terdapat kerusakan pada perkerasan jalan berupa lubang dengan panjang 1,1 m dan kedalaman 2 cm. Kerusakan ini memerlukan pemeriksaan lebih lanjut untuk perbaikan. Lubang pada jalan dapat membahayakan pengendara, terutama saat hujan karena genangan air dapat menyembunyikan lubang, sehingga pengendara yang melaju dengan kecepatan tinggi berisiko kehilangan kendali.

Ditemukan kerusakan pada bahu jalan dengan kondisi perkerasan yang sudah rusak, yang dapat membahayakan pengendara. Upaya perbaikan perlu dilakukan untuk memperbaiki bahu jalan. Selain itu, kendaraan yang parkir di bahu jalan juga membahayakan pengendara yang melintas.

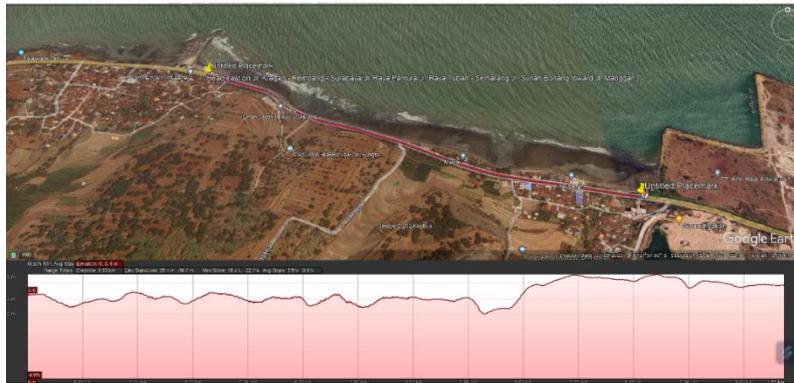
Gambar 2. Alinyemen Vertikal

Dari data di atas, ruas Jalan Raya Sluke memiliki nilai elevasi dan kelandaian alinyemen vertikal antara 1,80% hingga 14,8%. Kelandaian ini mempengaruhi fungsi jalan dan merupakan faktor penyebab kecelakaan. Berdasarkan Surat Edaran Direktur Jenderal Bina Marga tentang Pedoman

Desain Geometrik Jalan (Departemen Jenderal Bina Marga, 1992), kelandaian maksimum pada jalan raya dengan medan datar adalah 5%.

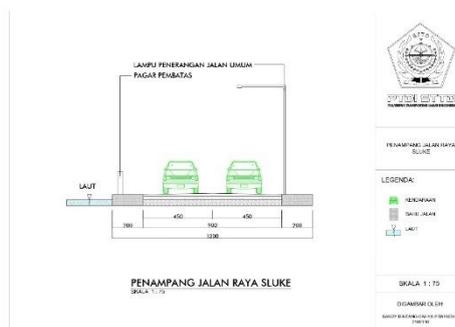
Gambar 4. Rekomendasi Penampang Melintang

Permasalahan geometrik jalan pada ruas Jalan Raya Sluke adalah lebar bahu kanan dan kiri yang belum sesuai standar. Lebar bahu jalan saat ini adalah 1,5 m, sementara standar teknis merekomendasikan lebar bahu jalan tanpa trotoar minimal 2 m, dengan idealnya 2,5 m.

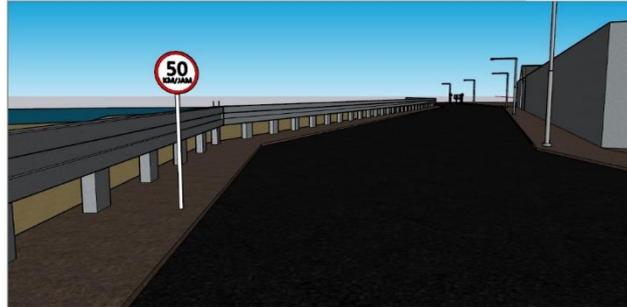
Gambar 5. Rekomendasi Penanganan Rambu Batas Kecepatan

Data kecepatan sesaat menunjukkan bahwa kendaraan dengan kecepatan tertinggi di ruas Jalan Raya Sluke adalah sepeda motor, dengan kecepatan rata-rata 52,2 km/jam dan kecepatan persentil 85 sebesar 60,2 km/jam. Batas kecepatan yang ditetapkan menurut Peraturan Menteri Perhubungan Nomor 111 Tahun 2015 adalah maksimal 50 km/jam. Namun, ruas jalan ini belum dilengkapi dengan rambu batas kecepatan, sehingga pengendara tidak mengetahui batas kecepatan yang berlaku.

Berdasarkan Peraturan Menteri Perhubungan Nomor 111 Tahun 2015 tentang Tata Cara Penetapan Batas Kecepatan, ruas Jalan Raya Sluke, yang merupakan jalan Arteri Primer tanpa median, memiliki batas kecepatan maksimum 50 km/jam. Hal ini berlaku karena jalan tersebut bukan berada di kawasan CBD, industri, perumahan padat, atau sekolah.
