# UPAYA PENINGKATAN KESELAMATAN PADA RUAS JALAN MAGELANG – NGABLAH 2 KABUPATEN MAGELANG

## ***EFFORT TO IMPROVE SAFETY ON THE MAGELANG – NGABLAH 2 STREET MAGELANG DISTRICT***

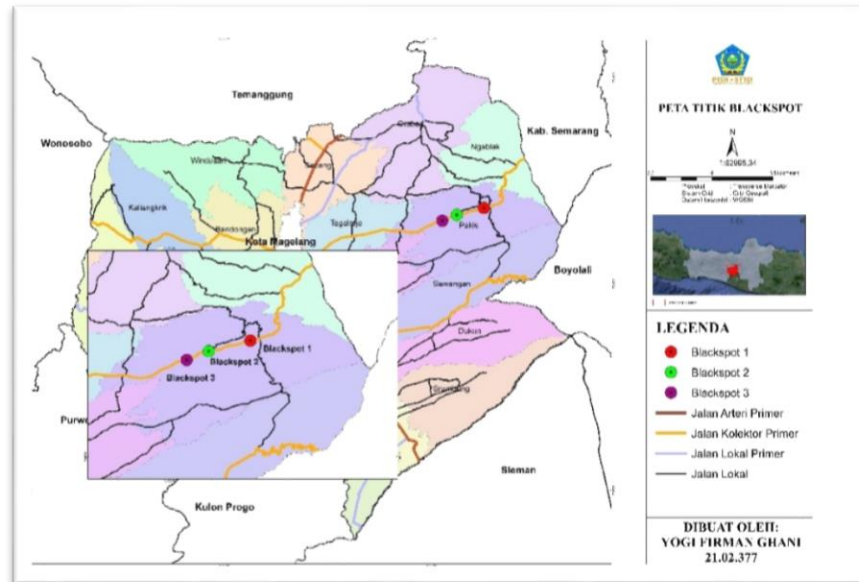
**Gambar 2.** Ruas Jalan Magelang – Ngablak

Lokasi kejadian yang menjadi tempat kejadian kecelakaan. Ruas Jalan Magelang-Ngablak 2 merupakan lingkungan dengan pemukiman yang tidak cukup ramai dengan kontur jalan pegunungan dengan dominan tanjakan dan turunan panjang serta jalan yang berliku-liku.
