BAB II GAMBARAN UMUM

2.2 Kondisi Wilayah Kajian

Wilayah kajian penelitian ini adalah pada ruas Jalan Raya Wado-Malangbong KM 2,3 - KM 6,3 yang terletak di Desa Wado sampai dengan Desa Cilengkrang Kecamatan Wado Kabupaten Sumedang, memiliki status ruas jalan provinsi dengan fungsi jalan kolektor primer. Ruas jalan Raya Wado-Malangbong merupakan jalur perlintasan yang menghubungkan Kabupaten Garut dan Kabupaten Sumedang, memiliki tipe jalan 2/2 UD, memiliki volume 307.00 smp/jam, memiliki nilai kapasitas 2566.80 smp, dan memiliki nilai V/C ratio sebesar 0.12. Pada lokasi kajian terdapat tata guna lahan sekitar ruas Jalan Raya Wado-Malangbong meliputi pemukiman, pertokoan, Pendidikan, Kesehatan dan masih banyak lahan kosong berupa pepohonan yang menjulang tinggi. Terdapat *hazard* seperti pohon besar di sekitar ruas jalan, bebatuan besar yang menutupi sebagian ruas jalan, dan struktur jalan yang bergelombang yang dapat mengakibatkan para pengguna jalan hilang keseimbangan saat berkendara pada ruas jalan raya ini. Berdasarkan data identifikasi dari pihak Unit Satuan Lalu Lintas Kepolisian Resor Sumedang yang dianalisis tim PKL Kabupaten Sumedang, bahwa ruas Jalan Raya Wado masuk dala

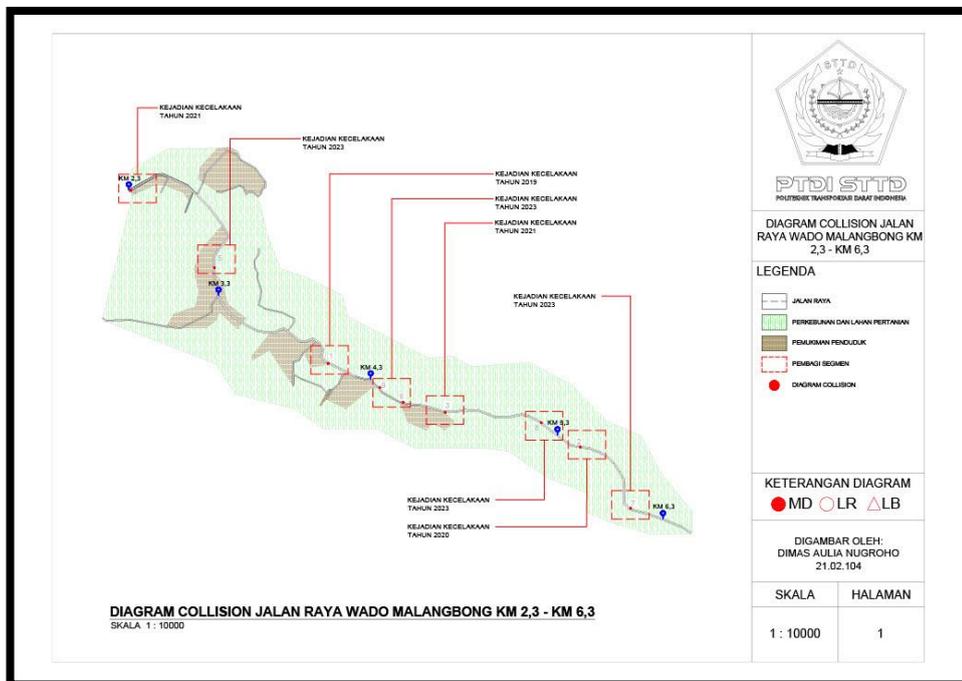
Gambar II. 4 Diagram Collision Jalan Raya Wado KM 2,3 – KM 6,3

Pada Jalan Raya Wado Malangbong KM 2,3 – KM 6,3 tercatat 9 (sembilan) kejadian kecelakaan yang terjadi pada 5 (lima) tahun terakhir dari 2019-2023 yang sebelumnya telah didapatkan data dari pihak kepolisian Resor Kabupaten Sumedang seperti pada gambar diagram collision dibawah ini.

Pada diagram collision diatas dapat dilihat kejadian kecelakaan pada segmen 1 (satu) KM 2,3 – KM 3,3 terdapat 2 (dua) kejadian kecelakaan yaitu pada tahun 2021 dan tahun 2023 , pada segmen 2 (dua) KM 3,3 – KM 4,3 terdapat 1 (satu) kejadian kecelakaan yaitu pada tahun 2019, pada segmen 3 (tiga) KM 4,3 – KM 5,3 terdapat 4 (empat) kejadian kecelakaan yaitu pada tahun 2021 dengan satu kejadian kecelakaan, dan pada tahun 2023 dengan tiga kejadian kecelakaan, dan pada segman 4 (sempat) KM 5,3 – KM 6,3 terdapat dua kejadian kecelakaan pada tahun 2020 dan tahun 2023. Untuk menjelaskan lebih detail dari kondisi pada ruas Jalan Raya Wado-Malangbong KM 2,3-KM 6,3 dibagi dalam 4 segmen.

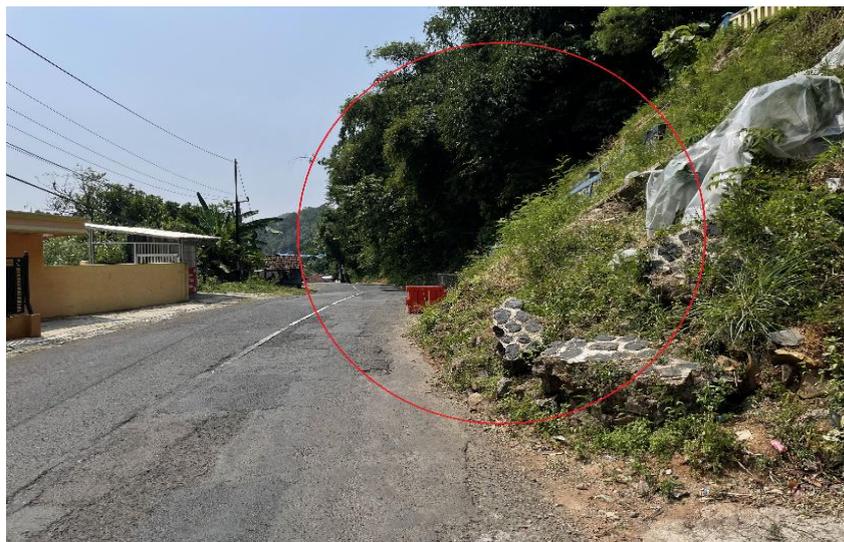
Gambar II. 5 Kondisi Segmen 1 KM 2,3 – KM 3,3

Pada segmen 1 (satu) ruas Jalan Raya Wado-Malangbong tata guna lahan pada segmen ini meliputi pemukiman, Perkebunan, lahan kosong, tebing-tebing curam yang dapat membahayakan para pengguna jalan yang melewati ruas jalan ini. Pada segmen 1 (satu) terdapat hazard yaitu kondisi jalan yang tidak merata, sebagian jalan tertutup bebatuan akibat tanah longsor dan pada jalan tersebut tidak terdapat lampu penerangan jalan. Berikut gambar kondisi ruas Jalan Raya Wado-Malangbong pada segmen 1 (satu):

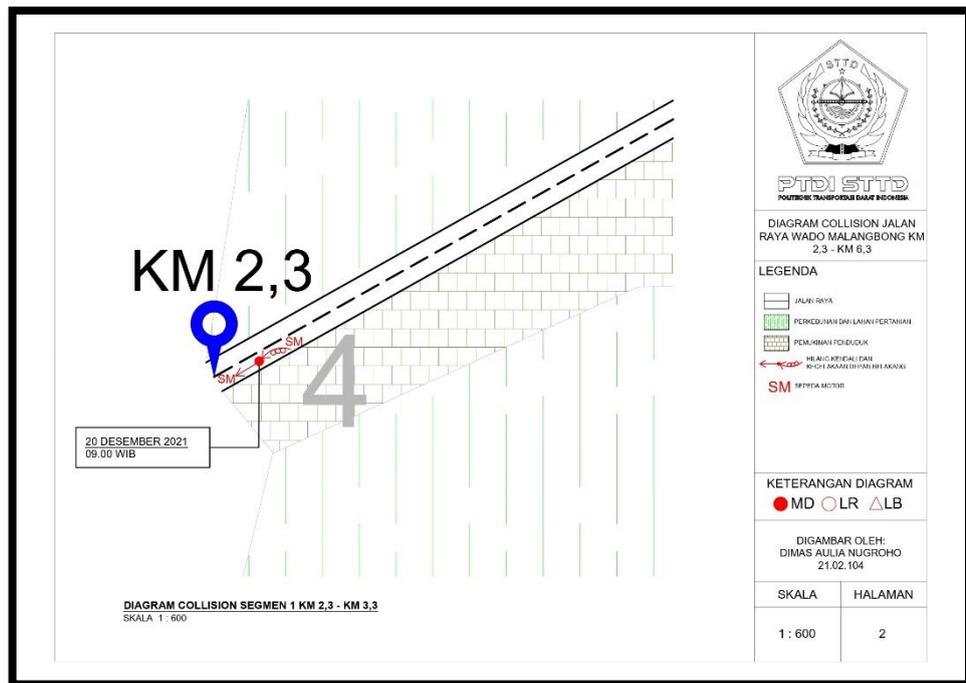
Gambar II. 6 Diagram *Collision* Segmen 1

Seperti pada gambar diagram *collision* diatas, pada tanggal 20 Desember 2021 pukul 09.00 WIB, tercatat kejadian kecelakaan yang melibatkan dua sepeda motor dengan tipe tabrakan depan-belakang, menurut keterangan warga pengguna kendaraan berkendara dengan kecepatan tinggi dan hilang kendali saat melewati ruas jalan tersebut dengan kondisi jalan yang buruk diakibatkan terdapat banyak bekas tambalan aspal yang tidak merata sehingga tidak dapat mengontrol laju kendaraan dan menabrak pengguna sepeda motor yang berada di depannya, tingkat fatalitas yang dialami oleh pengguna kendaraan bermotor adalah meninggal dunia.

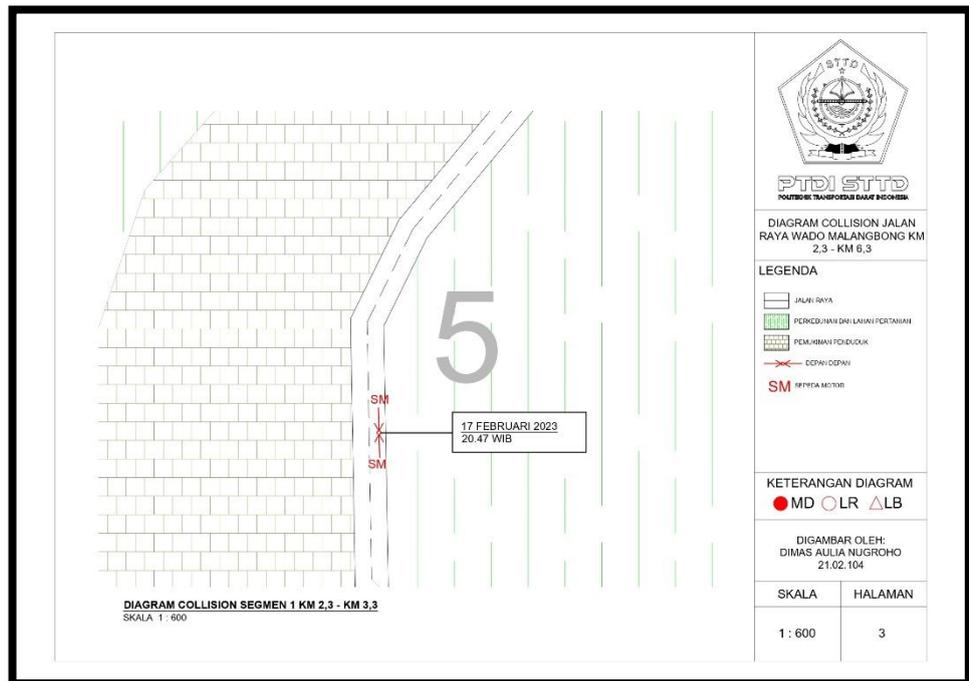
Gambar II. 7 Diagram *Collision* Segmen 1

Seperti pada gambar diagram *collision* diatas, pada tanggal 17 Februari 2023 pukul 20.47 WIB, tercatat kejadian kecelakaan yang melibatkan dua sepeda motor dengan tipe tabrakan depan-depan dikarenakan hilang konsentrasi saat berkendara pada malam hari dan menurut keterangan pengguna kendaraan tersebut disaat melewati jalan tersebut menghindari bebatuan yang ada di jalan tersebut dan menabrak sepeda motor yang tidak menyalakan lampu sepeda motor dari arah berlawanan, tingkat fatalitas yang dialami oleh pengguna kendaraan bermotor adalah luka ringan.

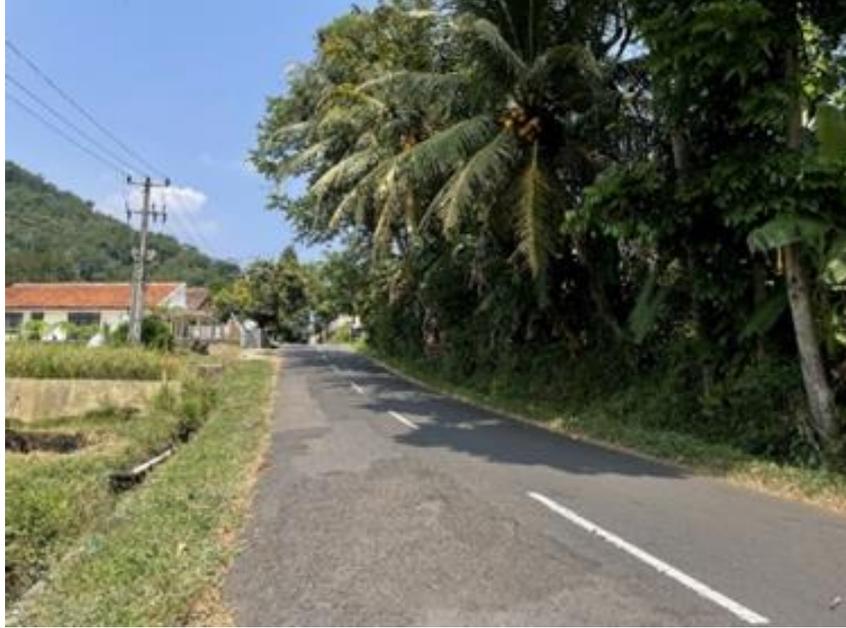
Gambar II. 8 Kondisi Segmen 2 KM 3,3 – KM 4,3

Pada segmen 2 (dua) ruas Jalan Raya Wado-Malangbong berbede dengan segmen 1 (satu), dimana tata guna lahan pada segmen ini meliputi pemukiman, Perkebunan, lahan kosong. Pada segmen 2 (dua) terdapat *hazard* yaitu tidak terdapat delineator atau pagar pembatas pada salah satu sisi ruas jalan dan ditambah

tidak dilengkapi PJU. Berikut gambar kondisi ruas Jalan Raya Wado-Malangbong pada segmen 2 (dua):

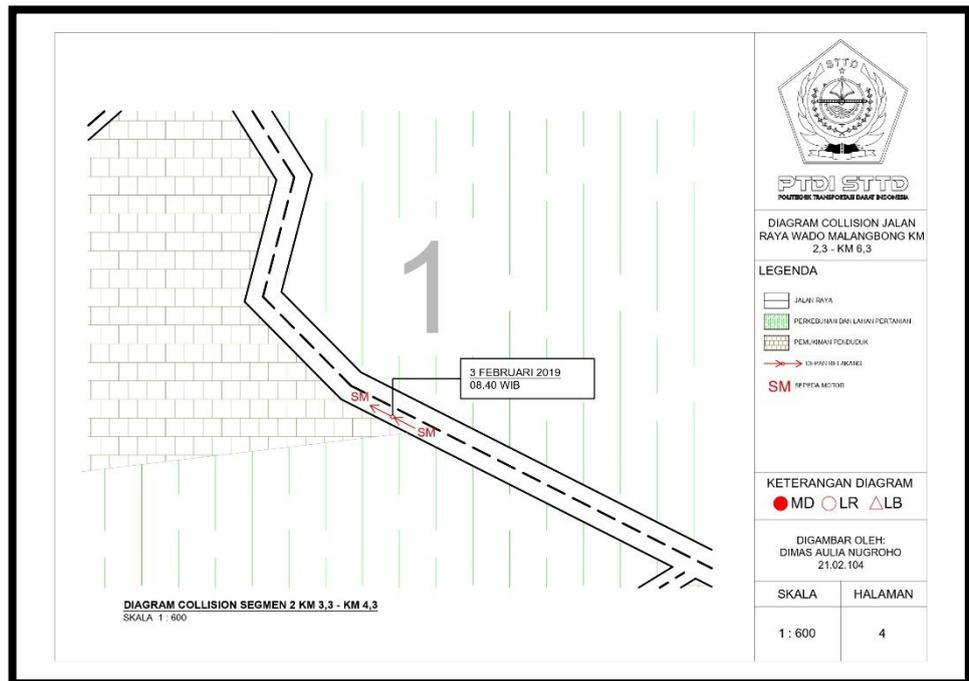
Gambar II. 9 Diagram *Collision* Segmen 2

Seperti pada gambar diagram *collision* diatas, pada tanggal 3 Februari 2019 pukul 08.40 WIB, tercatat kejadian kecelakaan yang melibatkan dua sepeda motor dengan tipe tabrakan depan-belakang dikarenakan hilang keseimbangan saat berkendara dan menurut keterangan korban disaat melewati jalan tersebut kehilangan keseimbangan saat berkendara di karenakan kondisi jalan yang buruk dan kendaraan mengalami rem blong dan menyenggol sepeda motor yang berada dekat didepannya dan tingkat fatalitas yang di alami oleh pengguna kendaraan bermotor adalah luka ringan.

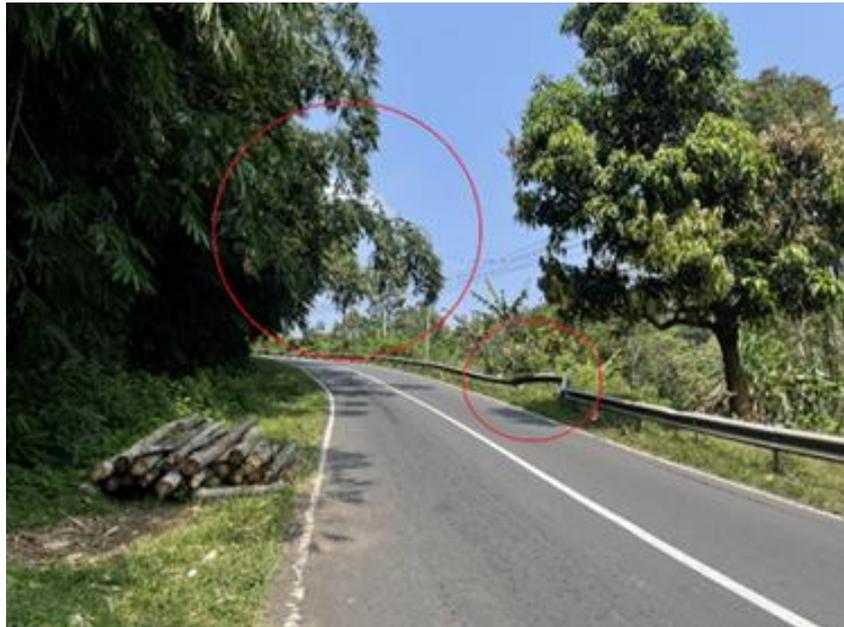
Gambar II. 10 Kondisi Segmen 3 KM 4,3 – KM 5,3

Pada segmen 3 (tiga) ini, tata guna lahan mirip dengan segmen 2 (dua) yang telah dijelaskan sebelumnya, dimana terdapat banyak pohon besar yang berjajar dengan daun yang rindang yang menghalangi sebagian badan jalan pada ruas jalan ini, kemudian terdapat pemukiman warga dan masih banyak lahan kosong pada

segmen 3 (tiga). Terdapat *hazard* yaitu pohon besar dengan dahan menjulur sampai badan jalan yang sewaktu-waktu dengan cuaca yang buruk dapat membahayakan pengguna jalan yang berada di sekitar *hazard* tersebut. Berikut gambar atau kondisi ruas Jalan Raya Wado-Malangbong pada segmen 3 (tiga):

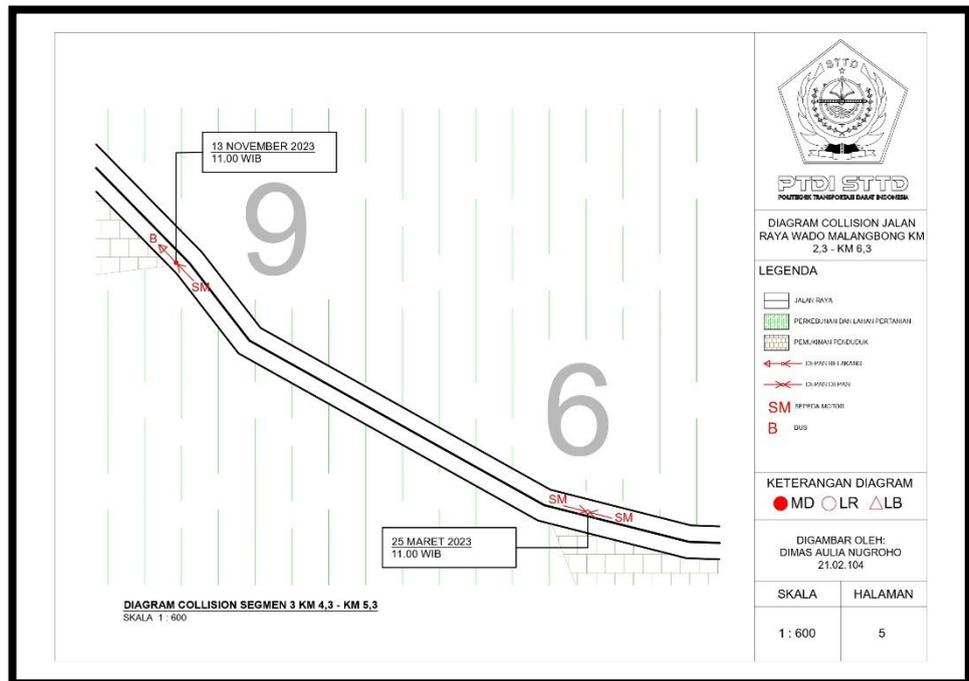
Gambar II. 11 Diagram *Collision* Segmen 3

Seperti pada gambar diagram *collision* diatas, pada tanggal 13 November 2023 pukul 11.00 WIB, tercatat kejadian kecelakaan yang melibatkan bus dan sepeda motor dengan tipe tabrakan depan-belakang, menurut keterangan warga yang sedang berada di titik lokasi, seorang pengendara kendaraan bermotor melaju dengan kecepatan tinggi dan menabrak bagian belakang bus di karenakan pengendara motor tersebut meangalami *micro sleep* sehingga hilang kesadaran saat berkendara dan tingkat fatalitas yang di alami oleh pengguna kendaraan bermotor adalah meninggal dunia. Dan pada tanggal 25 Maret 2023 pukul 11.00 WIB, tercatat kejadian kecelakaan yang melibatkan dua sepeda motor dengan tipe tabrakan depan-depan, dan menurut keterangan korban, disaat sedang melaju dengan kecepatan tinggi menghindari lubang yang berada di jalan tersebut dan berpapasan dengan pemotor dari arah berlawanan dan tidak dapat menghentikan laju kendaraannya sehingga menabrak pemotor

yang tepat berada di depannya dan tingkat fatalitas yang dialami oleh pengguna motor adalah luka ringan.

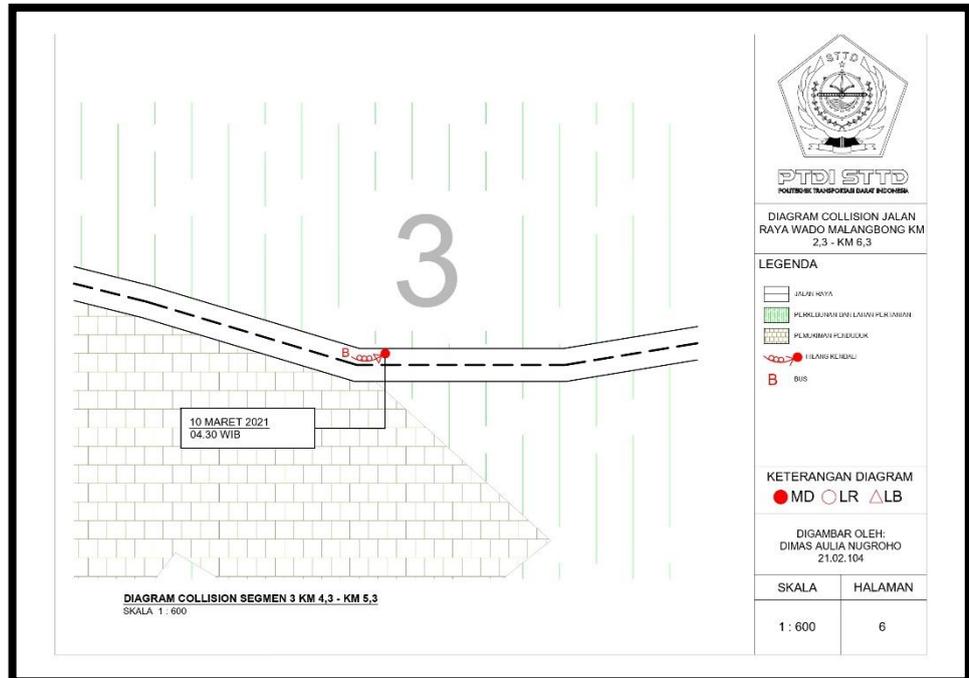
Gambar II. 12 Diagram *Collision* Segmen 3

Seperti pada gambar diagram *collision* diatas, pada tanggal 10 Maret 2021 pukul 04.30 WIB, tercatat kejadian kecelakaan yang melibatkan bus besar dengan tipe tabrakan terguling dikarenakan rem blong, menurut keterangan warga bus tersebut oleng dan mengalami rem blong sehingga menabrak pagar pengaman jalan dan terguling ke dalam jurang yang tepat berada di sisi pagar pengaman jalan tersebut dan tingkat fatalitas yang di alami oleh sopir dan penumpang yang berada di dalam bus adalah meninggal dunia.

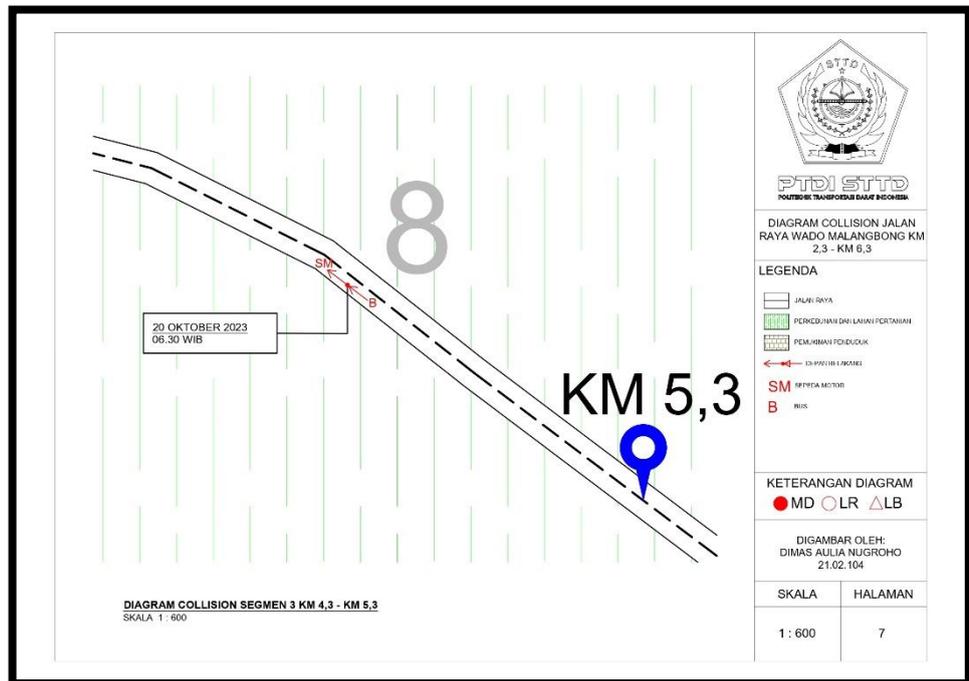
Gambar II. 13 Diagram *Collision* Segmen 3

Seperti pada gambar diagram *collision* diatas, pada tanggal 20 Oktober 2023 pukul 06.30 WIB, tercatat kejadian kecelakaan yang melibatkan bus dan sepeda motor dengan tipe tabrakan depan-belakang, menurut keterangan penumpang yang selamat pada kejadian tersebut yaitu disaat bus sedang melaju dalam kecepatan tinggi dan mengalami rem blong sehingga tidak dapat menghentikan laju kendaraannya dan menabrak pengendara motor yang tepat berada di depan bus dan tingkat fatalitas yang di alami oleh pengguna kendaraan bermotor adalah meninggal dunia.

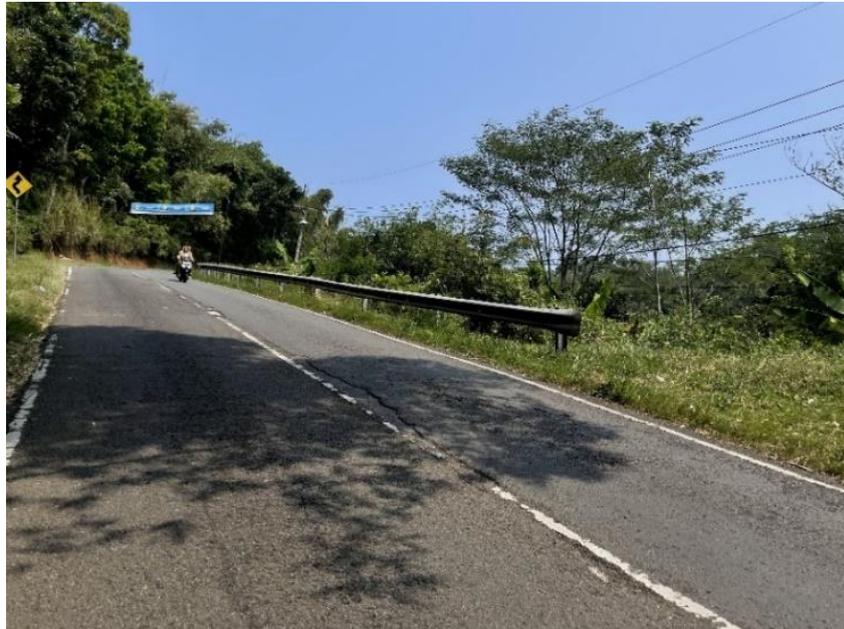
Gambar II. 14 Kondisi Segmen 4 KM 5,3 – KM 6,3

Pada segmen 4 (empat) ini adalah titik akhir wilayah kajian. Tata guna lahan masih sama dengan segmen 3 (tiga) yang telah dijelaskan sebelumnya, bahwa pada segmen terakhir ini tata guna lahan di didominasi oleh pemukiman dan tebing-tebing pada sisi kiri.

Masih banyak pepohonan berjajar juga pepohonan besar yang menjulur ke tengah ruas jalan. Berikut ini gambar atau kondisi ruas Jalan Raya Wado-Malangbong pada segmen 4 (empat).

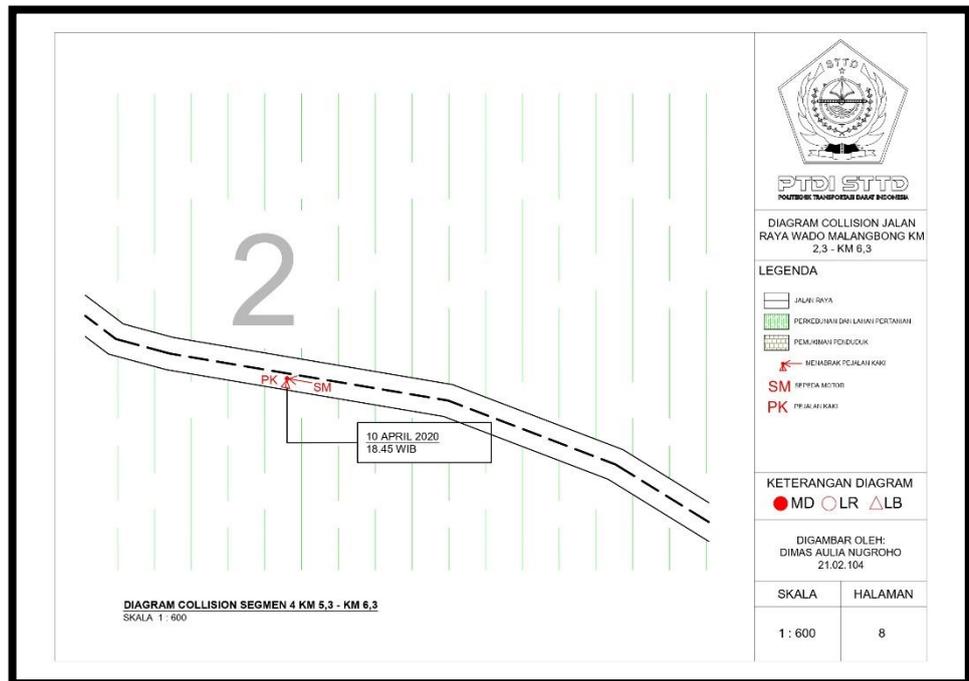
Gambar II. 15 Diagram *Collision* Segmen 4

Seperti pada gambar diagram *collision* diatas, pada tanggal 10 April 2020 pukul 18.45 WIB, tercatat kejadian kecelakaan yang melibatkan sepeda motor dan pejalan kaki dikarenakan pada saat berkendara kondisi jalan yang gelap pengendara kendaraan bermotor menabrak pejalan kaki yang sedang menyusuri bahu jalan dan sedang mambawa kayu, karena kondisi jalan yang gelap dan tidak terdapat lampu penerangan jalan, pengendara kendaraan bermotor hilang kendali dan menabrak pejalan kaki tersebut dan tingkat fatalitas yang di alami oleh pejalan kaki tersebut adalah meninggal dunia.

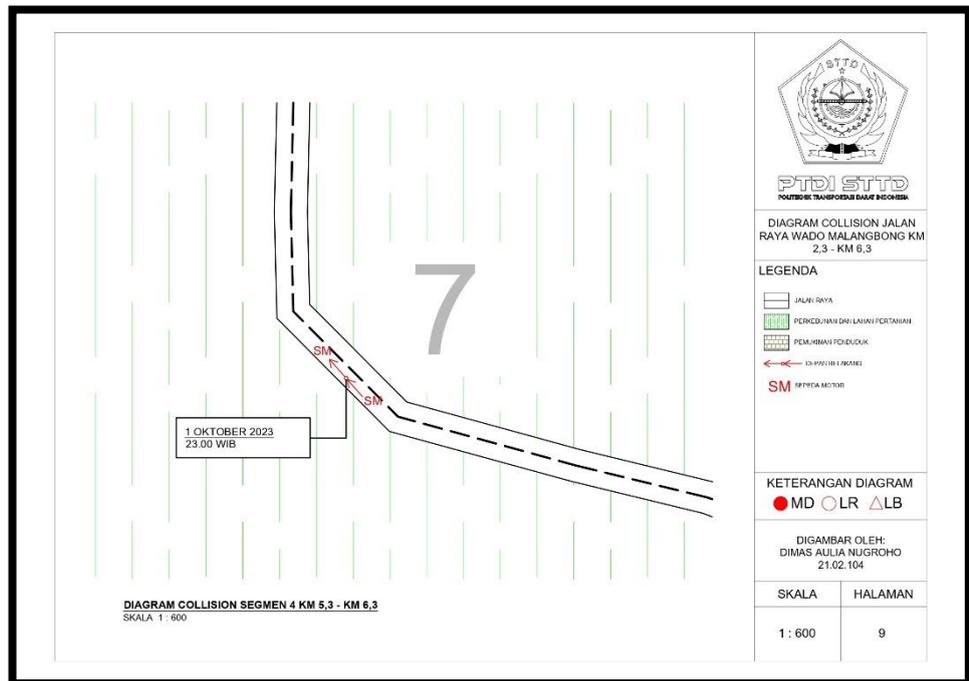
Gambar II. 16 Diagram *Collision* Segmen 4

Seperti pada gambar diagram *collision* diatas, pada tanggal 1 Oktober 2023 pukul 23.00 WIB, tercatat kejadian kecelakaan yang melibatkan dua sepeda motor dengan tipe tabrakan depan-belakang, dan menurut keterangan korban disaat melewati jalan tersebut kehilangan keseimbangan saat berkendara di karenakan kondisi jalan yang buruk dan daya penglihatan tidak maksimal karena tidak terdapat lampu penerangan jalan pada jalan tersebut dan menabrak sepeda motor yang berada tepat didepannya, dan tingkat fatalitas yang di alami oleh pengguna kendaraan bermotor adalah luka ringan.
