# **INSPEKSI KESELAMATAN JALAN PADA RUAS JALAN RAYA PEMUDA – RAYA SITUBONDO DI KABUPATEN SITUBONDO**

**Muhammad Fa'iq Supardi<sup>1</sup>, Wisnu Handoko, SE., M.Si<sup>2</sup>, Ir. Eli Jumaeli,  
M.TI<sup>3</sup>**

Politeknik Transportasi Darat Indonesia-STTD, Progam Studi Diploma III  
Manajemen Transportasi Jalan.  
Jalan Raya Setu No. 89, Bekasi, Jawa Barat, 17520, Indonesia.

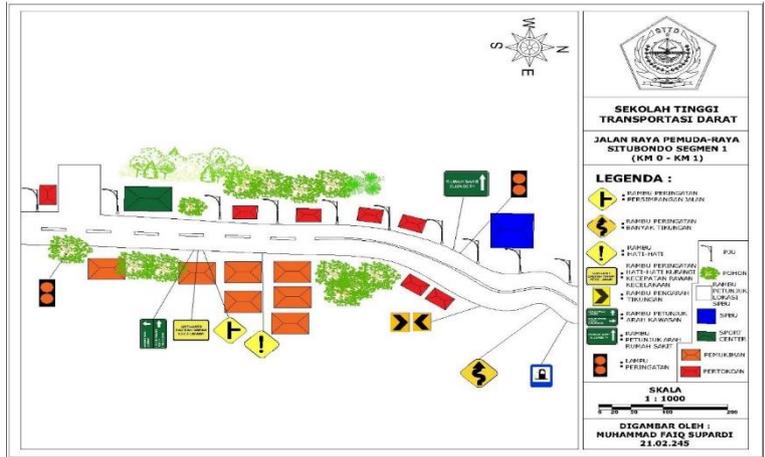
Gambar 1 Kondisi Eksisting Segmen 1

1. Defisiensi kondisi fisik permukaan jalan Lebar jalan pada segmen 1 kurang 1 meter, lebar bahu jalan kurang 0,2 meter dari standar teknis keselamatan jalan dan Kondisi bahu jalan masih tanah, tidak diperkeras, dan dipenuhi rumput liar.
2. Defisiensi drainase jalan Tidak mempunyai drainase
3. Defisiensi Rambu Terdapat 1 rambu yang terhalang dahan pohon dan 2 rambu yang sudah pudar
4. Defisiensi marka jalan Terdapat marka putus-putus dan marka tepi yang sudah pudar bahkan hampir tidak terlihat
5. Defisiensi penerangan jalan Terdapat 1 penerangan jalan yang sudah mati dan jarak antar PJU terlalu jauh.

- Penambahan lebar jalur dan bahu jalan
- Pembuatan drainase baru
- Pemangkasan ranting pohon yang menghalangi rambu
- Pembuatan rambu prioritas
- Pembuatan rambu dilarang mendahului
- Pemasangan pita pengaduh
- Pemasangan PJU
- Pemeliharaan marka jalan
- Pemeliharaan dan pemangkasan pohon dan Semak yang meronjok ke bahu jalan

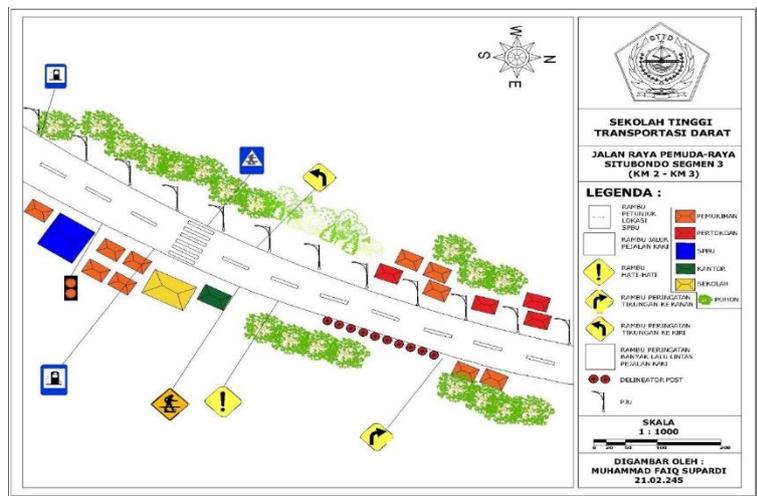
Gambar 2 Kondisi Eksisting Segmen 3

1. Defisiensi kondisi fisik permukaan jalan Lebar jalan pada segmen 3 kurang 2 meter dari standar teknis keselamatan jalan dan kondisi bahu jalan masih tanah, tidak diperkeras, dan tidak rata dengan tanah.
2. Defisiensi Drainase jalan Segmen 3 tidak mempunyai drainase
3. Defisiensi marka jalan. Terdapat di segmen 3 jalan yang tidak mempunyai marka dan ada yang mempunyai marka tapi sebagian ada yang suda pudar.
4. Defisiensi rambu Satu rambu yang tidak sesuai standar dengan tinggi rambu yang tidak memenuhi standar dan tertutup oleh rumput tinggi.
5. Defisiensi penerangan jalan Terdapat 2 PJU yang sudah mati dan jarak antar PJU terlalu jauh.

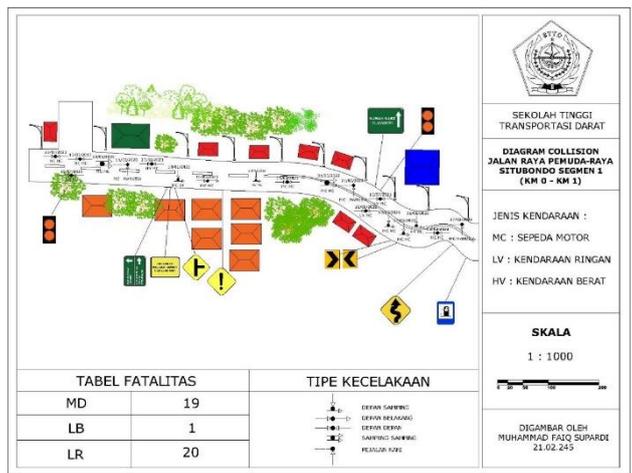
Gambar 3 Diagram Collusion Jalan Raya Pemuda – Raya Situbondo Segmen 1 (KM 0 – KM 1)

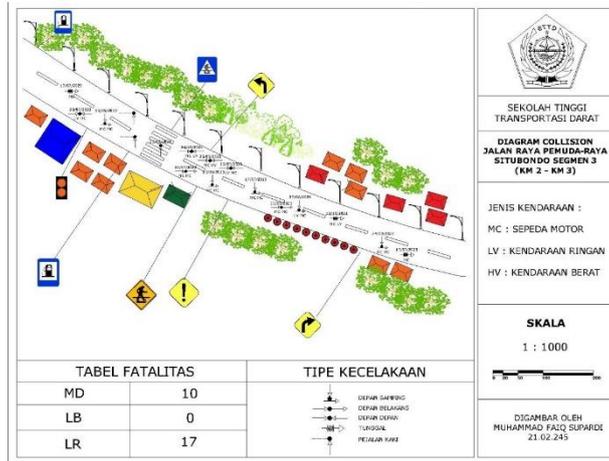
**Gambar 4** Diagram Collission Jalan Raya Pemuda – Raya Situbondo Segmen 3
