## BAB II GAMBARAN UMUM

### 2.3 Kondisi Prasarana di Ruas Jalan Letkol Eddie Soekardi

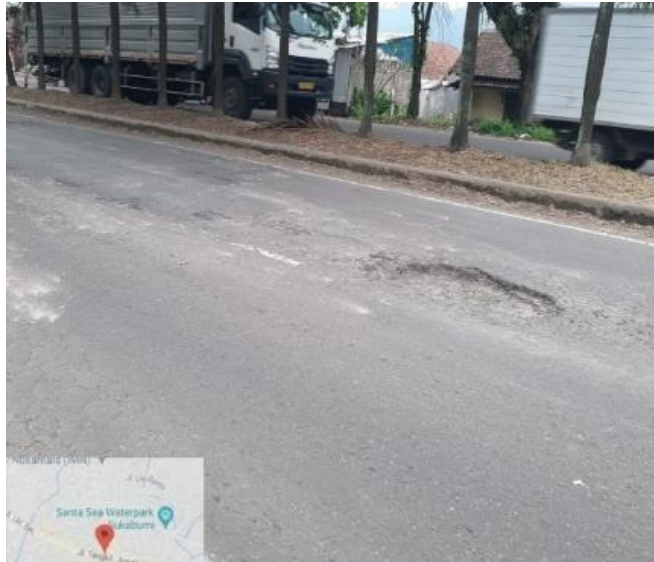
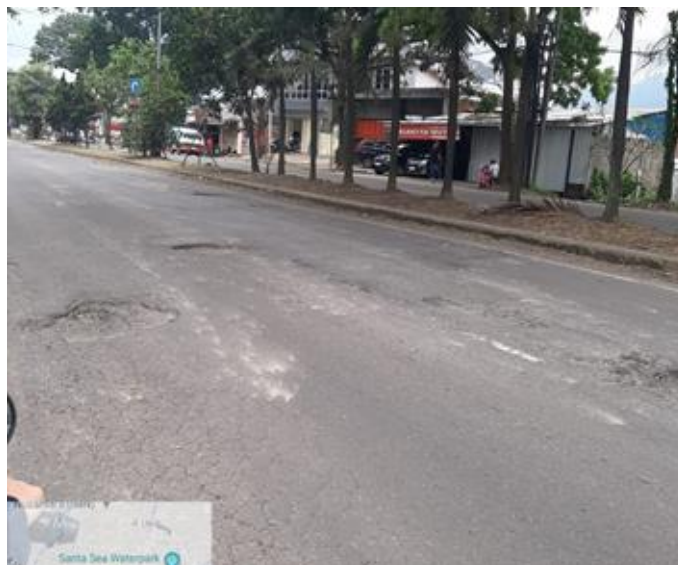
**Gambar II. 3.** Kondisi Permukaan Jalan Letkol Eddie Soekardi

Kondisi permukaan Jalan Letkol Eddie Soekardi dengan perkerasan aspal dalam kondisi kurang baik, masih banyak sekali jalan yang masih berlubang, dan jalan yang bergelombang.

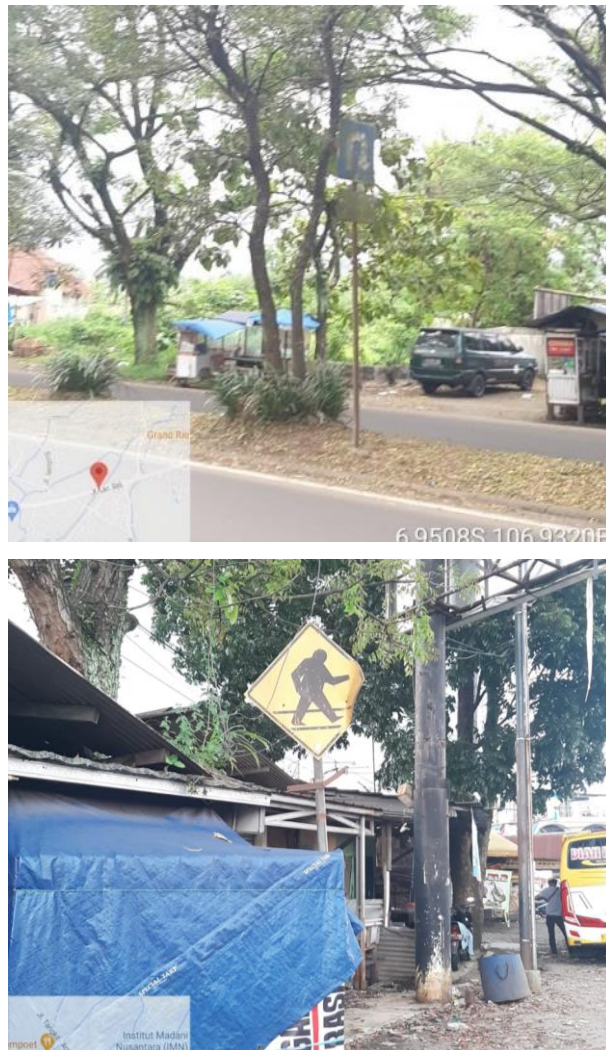
**Gambar II. 4.** Kondisi rambu di Jalan Letkol Eddie Soekardi

Kondisi Rambu pada Jalan Letkol Eddie Soekardi dikategorikan kurang baik dikarenakan dalam kondisi rusak, melengkung, pudar dan tertutup pohon-pohon sehingga tidak berfungsi dengan baik. Gambar II.4 Dibawah ini merupakan kondisi rambu di Jalan Letkol Eddie Soekardi:

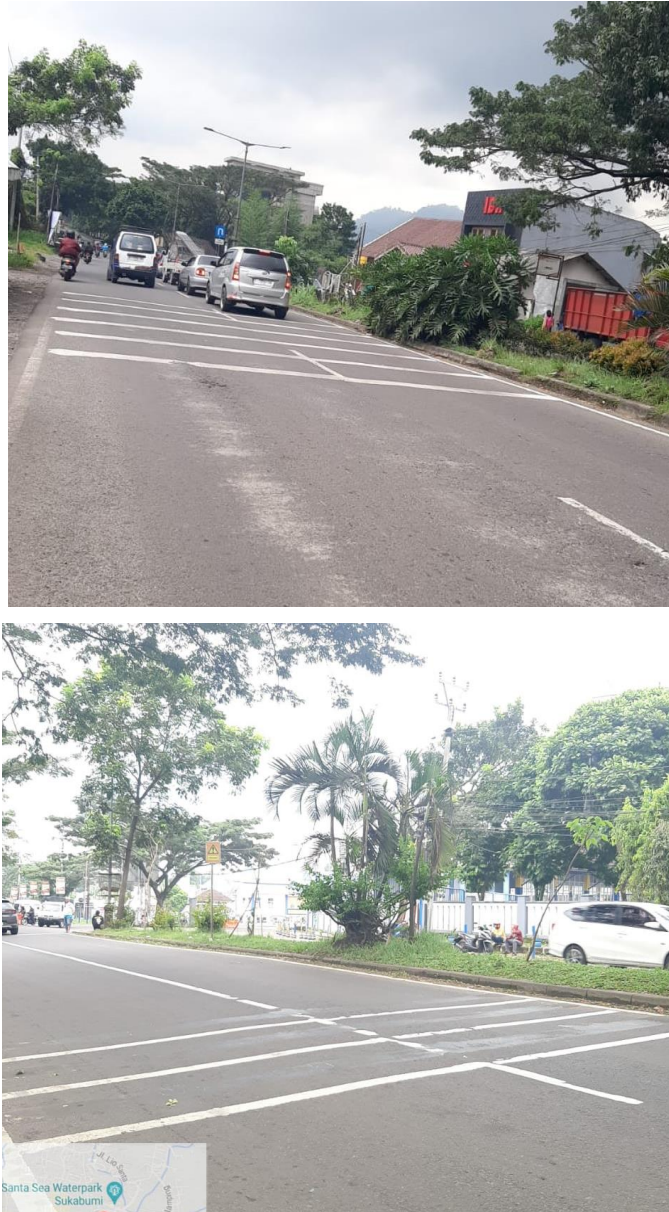
**Gambar II. 5.** Kondisi Marka di Jalan Letkol Eddie Soekardi

Kondisi marka pada jalan Letkol Eddie Soekardi bisa dibilang kurang baik karena ada beberapa ruas jalan yang markanya memudar. Gambar II.5 Dibawah ini merupakan kondisi marka di Jalan Letkol Eddie Soekardi:

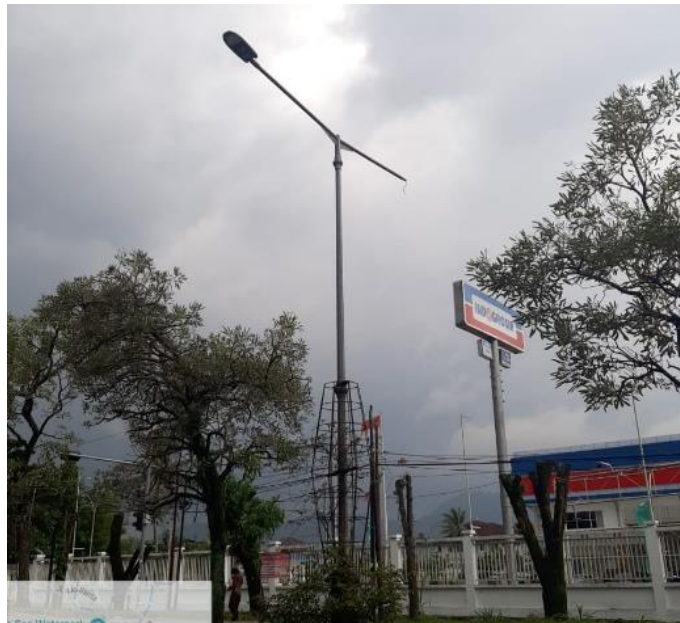
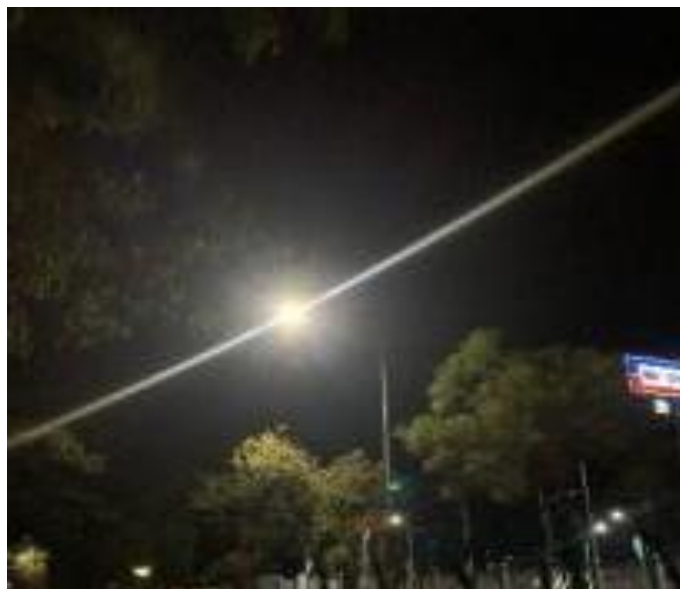
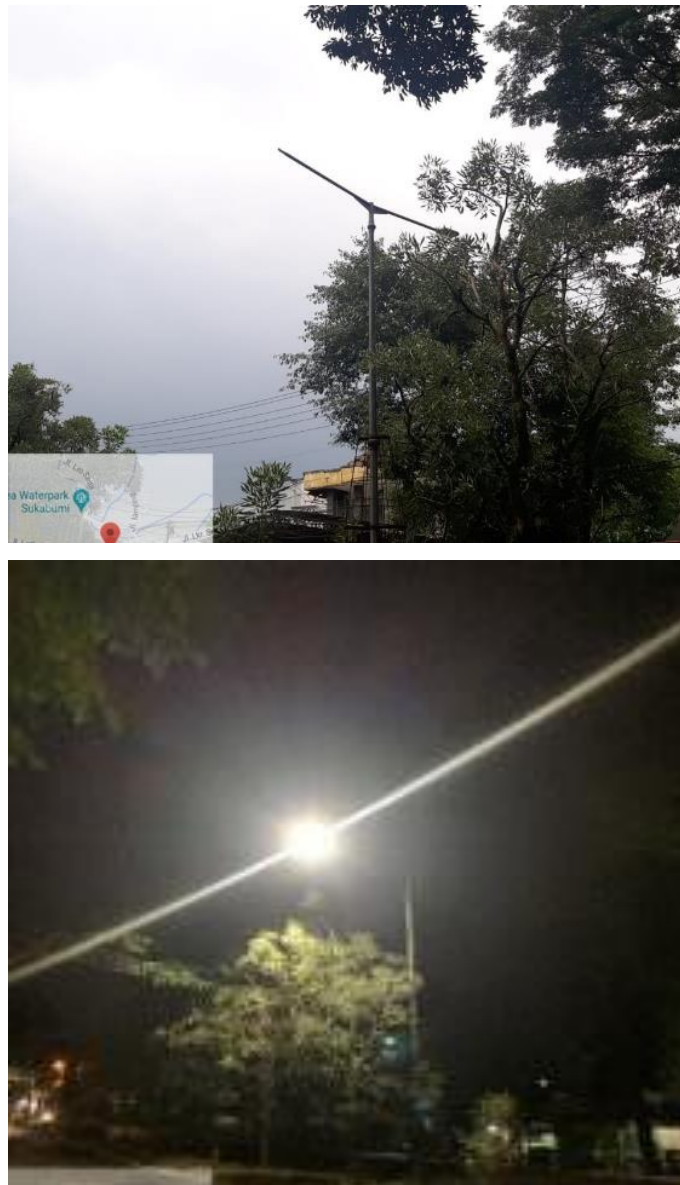
**Gambar II. 6.** kondisi Penerangan Jalan Umum di Jalan Letkol Eddie Soekardi

Kondisi penerangan jalan pada ruas Jalan Letkol Eddie Soekardi tergolong tidak baik, masih ada beberapa lokasi yang penerangan jalannya rusak atau mati dan bahkan ada beberapa titik PJU yang hilang. Ini merupakan salah satu faktor penyebab kecelakaan yang ada di ruas tersebut. Gambar II.6 Dibawah ini merupakan kondisi Penerangan Jalan Umum di Jalan Letkol Eddie Soekardi :
