UPAYA PENANGANAN DAERAH RAWAN KECELAKAAN DI KOTA BANDAR LAMPUNG

EFFORTS TO ADDRESS HIGH-RISK ACCIDENT AREAS IN BANDAR LAMPUNG CITY

Muhammad Ari Fatra¹ Freddy Tampubolon², dan Bambang Drajat³

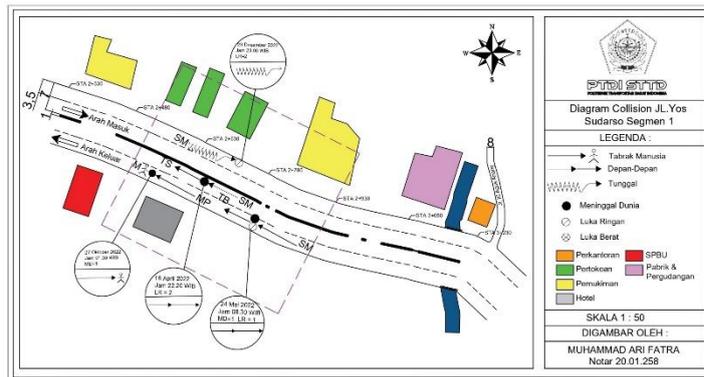
Gambar 1. Diagram collision segmen 1

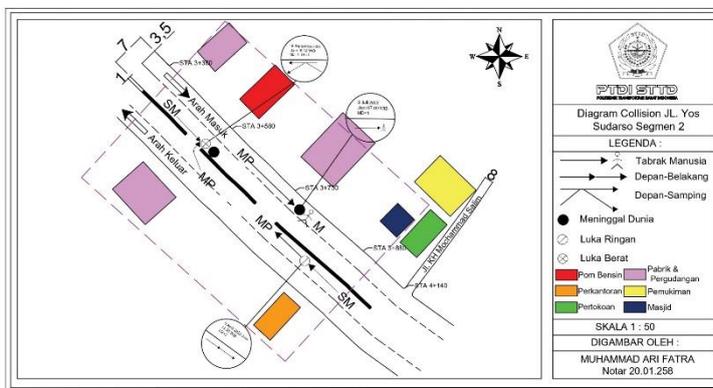
Gambar 2. Diagram collision segmen 2

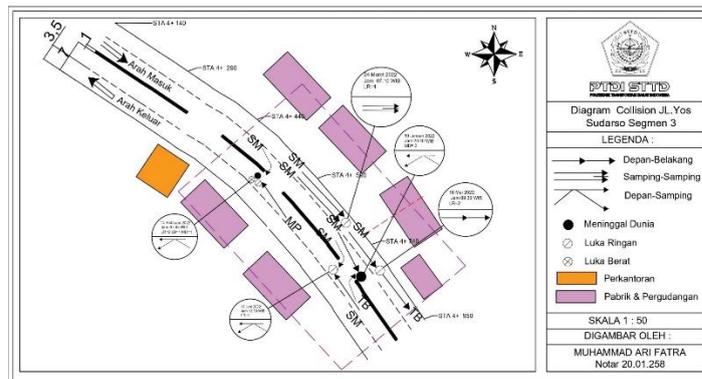
Gambar 3. Diagram Collision Segmen 3
