ANALISIS POTENSI KECELAKAAN MENGGUNAKAN METODE HIRA DI RUAS JALAN TUBAN-BANCAR KM 9-10 DI JABUPATEN TUBAN

DWI SUSANTO

Taruna Program Studi Diploma III
Manajemen Transportasi Jalan

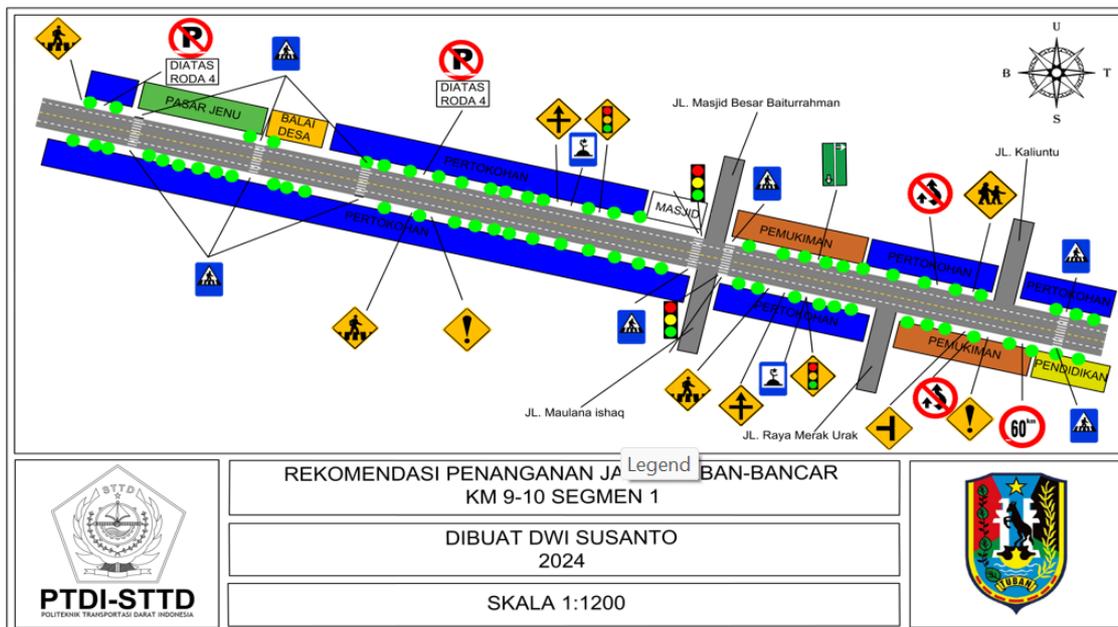
Gambar 5 Rekomendasi Penanganan Ruas Jalan Tuban-Bancar KM 9-10 Segmen 1

Pada km 8,1 terdapat simpang 3 jalan Merak Urak yang memiliki potensi bahaya tabrakan antar kendaraan pada jalan normal dengan kendaraan yang akan keluar atau masuk dari atau ke jalan merak urak, didaerah itu juga minimnya penerangan pada saat malam hari, ini dikarenakan banyak PJU yang mengalami rusak atau mati, dengan potensi kecelakaan tabrak depan atau tabrak samping, rekomendasi yang dapat diberikan ialah peremajaan PJU dan rambu lalu lintas berdasarkan Permenhub No. 47 Tahun 2023. Pada km 8,4, tiang terlalu dekat dengan badan jalan, ini mengakibatkan tingkat fatalitas kecelakaan makin parah, rekomendasi yang dapat diberikan ialah peremajaan atau relokasi tiang tersebut. Pada km 8,5 parkir kendaraan besar yang masuk ke badan jalan, kendaraan yang kehilangan kendali akan menabrak kendaraan yang sedang parkir, dengan potensi tabrakan depan belakang dan depan samping, rekomendasi yang dapat diberikan ialah pemasangan rambu dilarang parkir sesuai PM Nomor 13 Tahun 2014 tentang Rambu Lalu Lintas. Pada km 8,8, ranting pohon pada badan jalan, kendaraan sepeda motor yang terkena ranting pohon akan kehilangan kendali pada saat berkendara, rekomendasi yang dapat diberikan yaitu dengan peremajaan ranting pohon yang sudah masuk badan jalan.

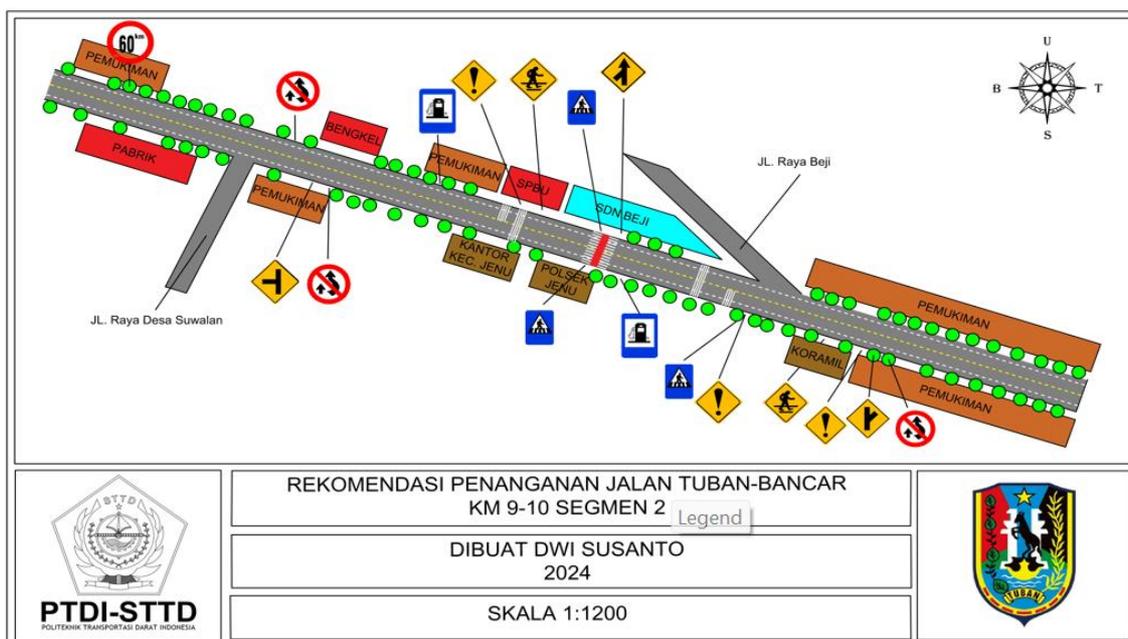
Gambar 6 Rekomendasi Penanganan Ruas Jalan Tuban-Bancar KM 9-10 Segmen 2

Pada km 9,1 keluar masuk pada jalan Raya Beji, tabrakan antar kendaraan pada jalan normal dengan kendaraan yang ada di simpang dengan potensi kecelakaan tipe *crossing* atau *merging* karena kendaraan besar sering menyalip kendaraan besar pada di simpang. Rekomendasi penanganannya adalah menempatkan rambu larangan tidak boleh menyalip, melengkapi dengan rambu batas kecepatan maksimal 60 km/jam sesuai dengan PM 111 Tahun 2015 tentang Tata Cara Penetapan Batas Kecepatan. Pada km 9,4 keluar masuknya kendaraan pada SPBU, tabrakan antar kendaraan di jalan utama yang disebabkan keluar masuknya kendaraan di SPBU dengan tipe tabrakan depan samping dan depan depan dilanggar oleh kendaraan yang berpotensi dapat menyebabkan kecelakaan yang disebabkan tabrakan antar kendaraan dari dua arah berlawanan dengan jenis kecelakaan tabrak belakang atau tabrak depan. Rekomendasi penanganannya adalah dengan pemasangan rambu hati-hati dan rambu adanya SPBU sesuai PM Nomor 13 Tahun 2014 tentang Rambu Lalu Lintas.
