BAB II

GAMBARAN UMUM

II.2 Kondisi Wilayah Kajian

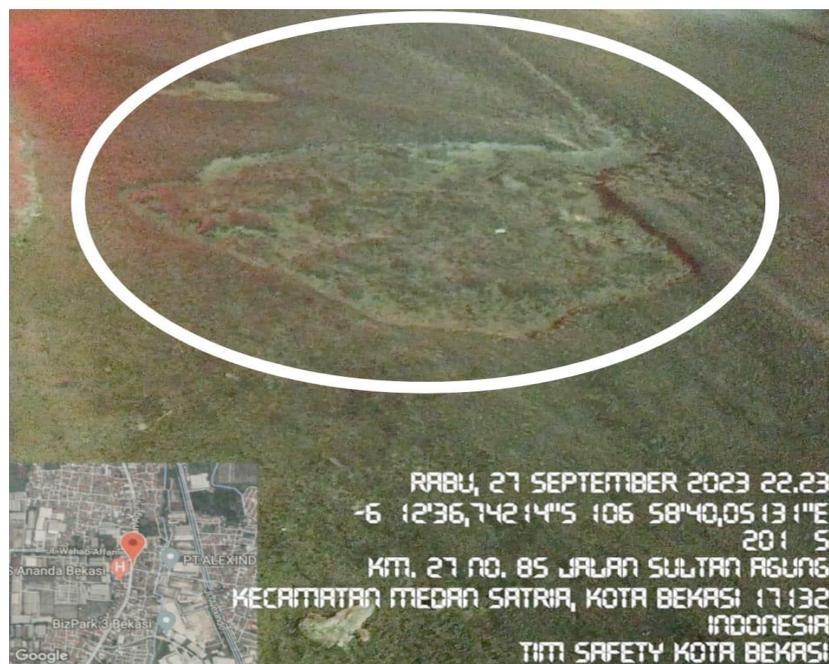
Gambar II. 6 Jalan Berlubang

Pada Gambar II. 6 Jalan berlubang dapat menjadi sumber bahaya yang tidak terduga bagi

pengemudi, karena dapat menyebabkan pengemudi kehilangan kendali atau merusak kendaraan. Hal ini dapat mengakibatkan kecelakaan atau hilangnya kendali kendaraan, sehingga membahayakan pengemudi dan orang lain di jalan.

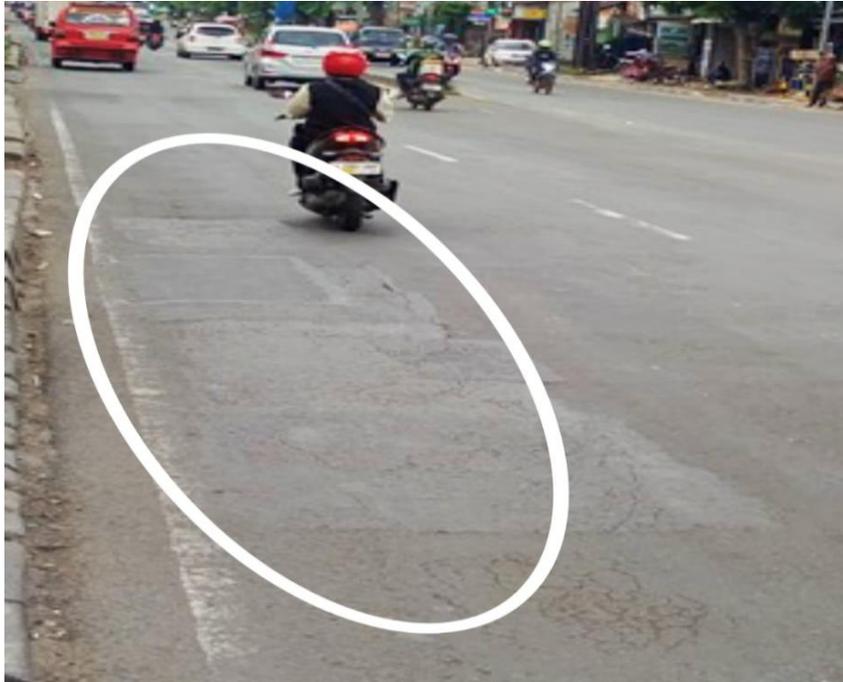
Gambar II. 7 Jalan Retak dan Bertambal

Pada Gambar II. 7 Jalan yang retak dan bertambalan dapat menjadi sumber bahaya bagi pengemudi karena dapat kehilangan kendali atas kendaraannya atau merusaknya. Hal ini dapat mengakibatkan kecelakaan atau hilangnya kendali kendaraan, sehingga membahayakan pengemudi dan orang lain di jalan.

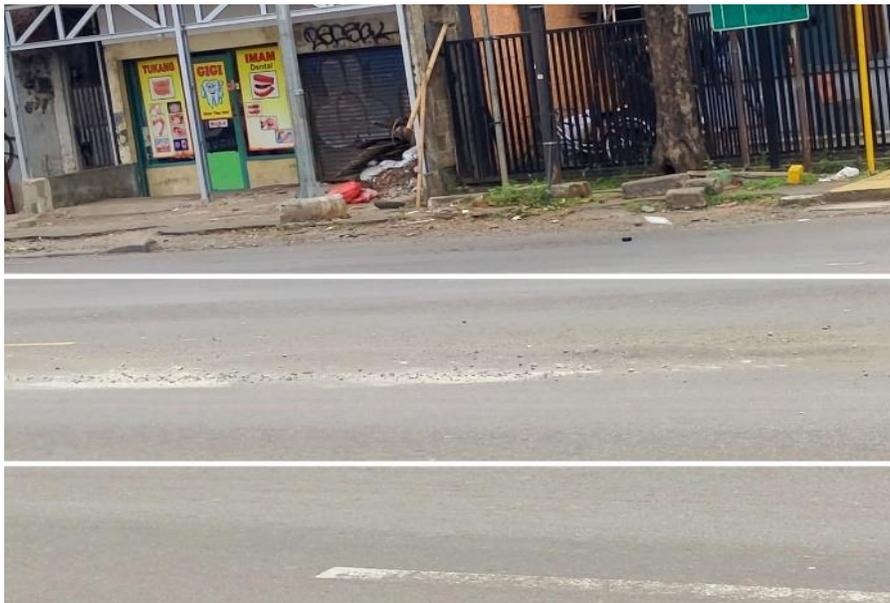
Gambar II. 8 Jalan Bergelombang

Pada Gambar II. 8 Jalan yang bergelombang dapat menjadi sumber bahaya bagi pengemudi karena dapat kehilangan kendali kendaraan. Hal ini dapat mengakibatkan kecelakaan atau hilangnya kendali kendaraan, sehingga membahayakan pengemudi dan orang lain di jalan.

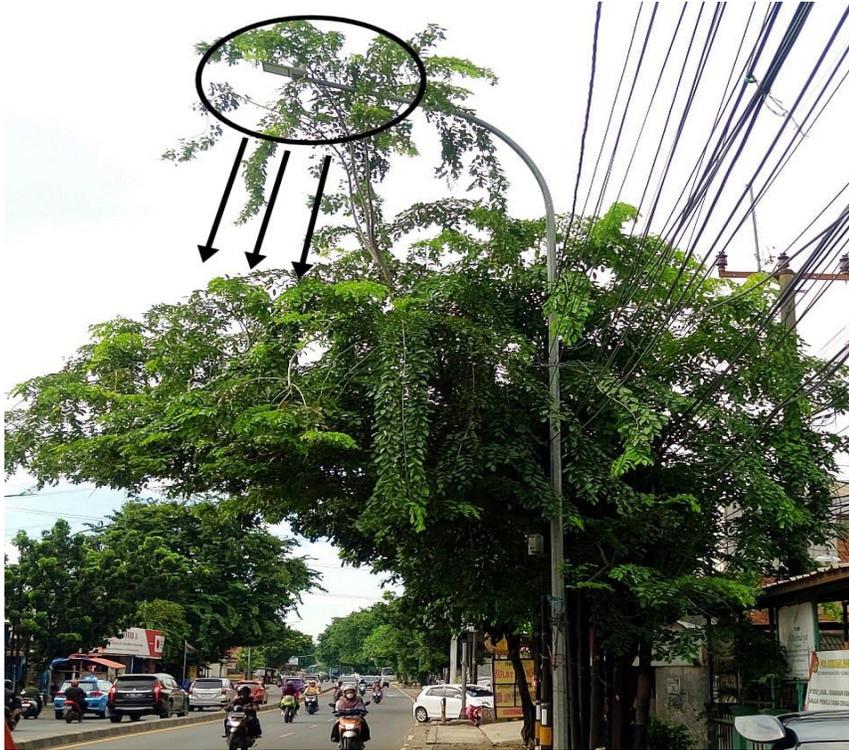
Gambar II. 9 Lampu Penerangan Jalan Ketutup Dahan Pohon

Pada Gambar II. 9 Lampu jalan yang dipenuhi ranting-ranting pohon dapat menjadi sumber

bahaya bagi pengguna jalan karena dapat menyebabkan kecelakaan dan. Hal ini dapat menyebabkan kecelakaan dan hilangnya kendali kendaraan, sehingga membahayakan pengguna jalan dan orang lain di sekitar jalan.

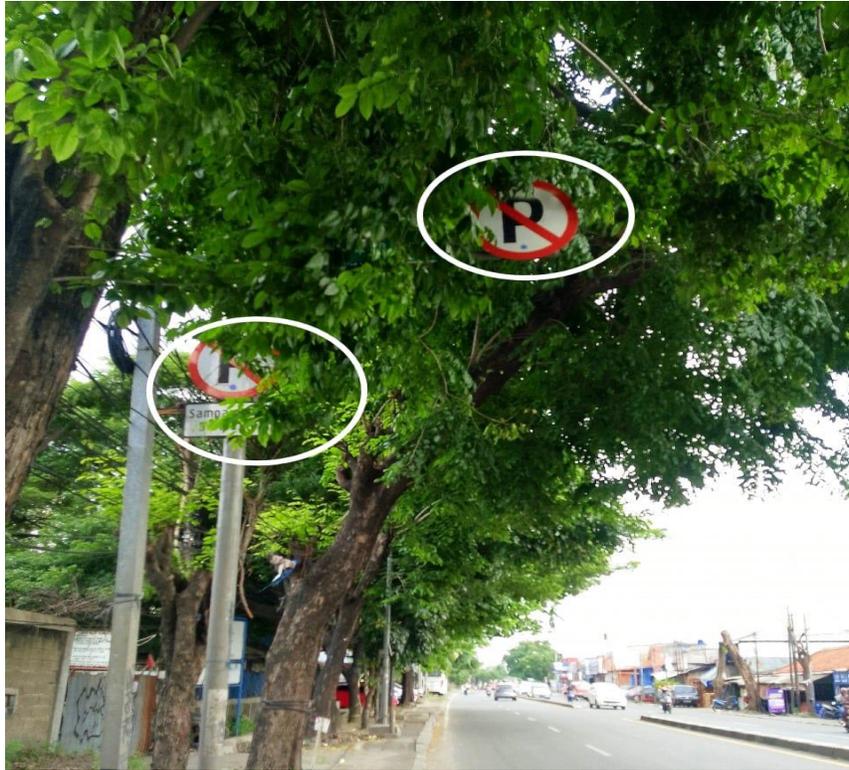
Gambar II. 10 Rambu di Larang Parkir Terhalang Dahan Pohon

Pada Gambar II. 10 Rambu dilarang parkir terhalang cabang pohon dapat menjadi sumber bahaya bagi pengendara. Hal ini dapat mengakibatkan kecelakaan, sehingga membahayakan pengemudi dan orang lain di jalan.

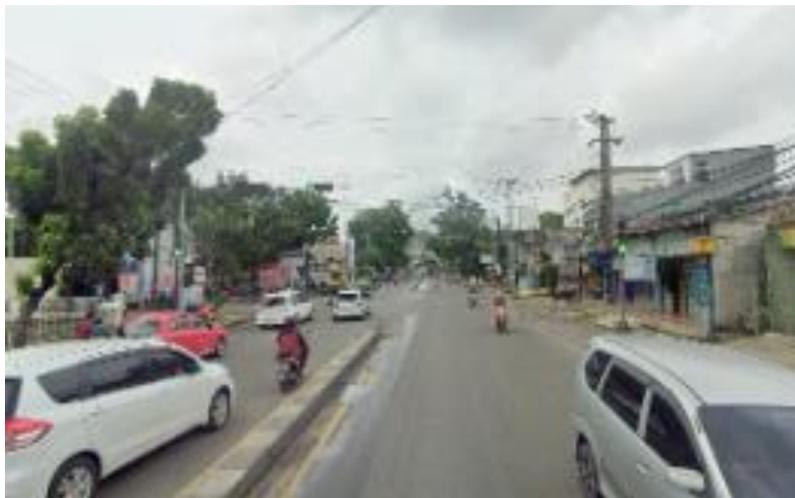
Gambar II. 14 Visual Jalan Raya Sultan Agung Segmen 2

Tata guna lahan pada jalan Raya Sultan Agung terdapat pertokoan, perusahaan, SD 2 & 3 Kota Baru dan RS Ananda Bekasi. Panjang jalan Segmen 2 Jalan Raya Sultan Agung yaitu 1.300 meter. Kondisi perkerasan jalan banyak jalan berlubang, bergelombang dan bertambal.

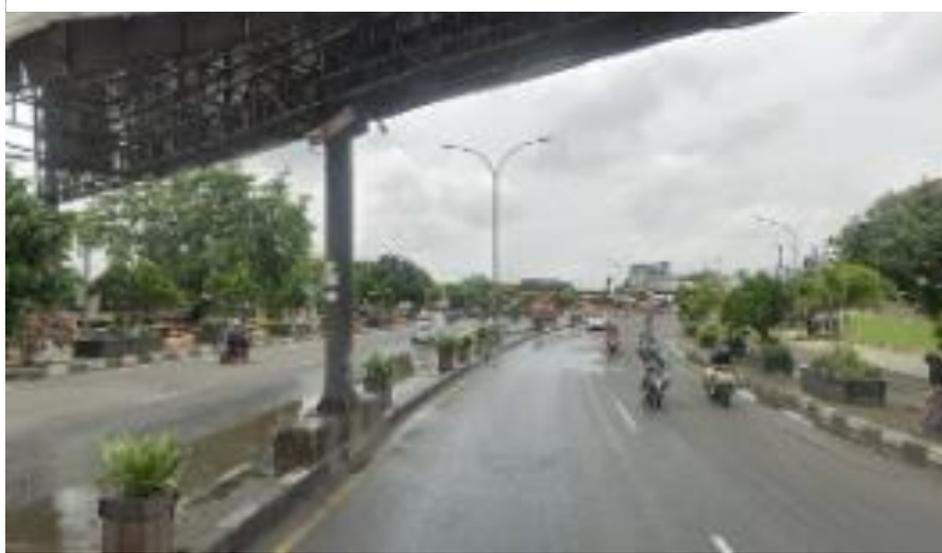
Gambar II. 15 Visual Jalan Raya Sultan Agung Segmen 3

Panjang jalan segmen 3 Jalan Raya Sultan Agung yaitu 390m. Kondisi Perkerasan jalan baik namun ada beberapa median tengah jalan yang rusak. Segmen ini sudah masuk ke Fly Over Jalan Raya Sultan Agung.
