## **BAB V**

### **ANALISIS DATA DAN PEMECAHAN MASALAH**

## 5.4 Analisis Inventarisasi Ruas Jalan

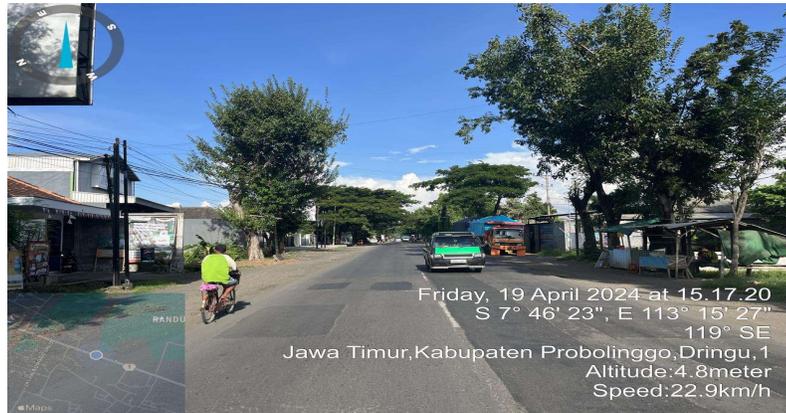
**Gambar V. 17** kondisi Perkerasan jalan

Terlihat Pada Tabel diatas, Ruas jalan Raya Surabaya – Situbondo KM 104 Segmen 1 (0-300) tidak memenuhi standar geometrik jalan. Berikut Gambar dokumentasi dan visualisasi segmen 1 (0-300).

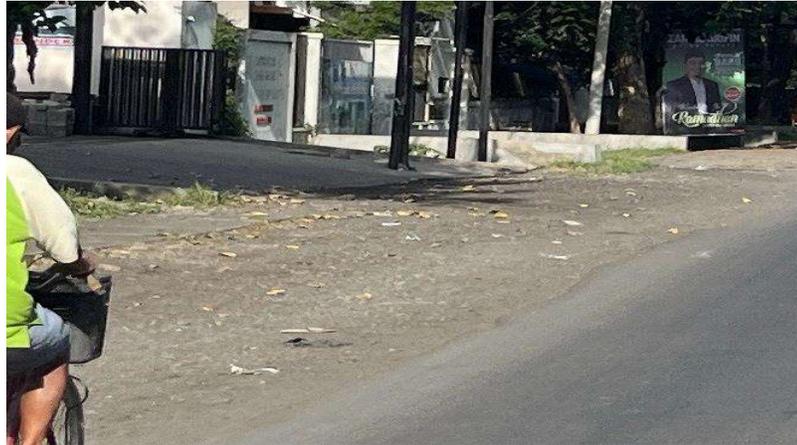
**Gambar V. 18** Kondisi Eksisting Bahu Jalan

Terlihat Pada tabel diatas, bahwasanya ruas jalan Raya Surabaya – Situbondo KM 104 Segmen 1 (0-300) Memiliki bahu jalan yang sesuai dengan standar sesuai aturan Tata Cara

perencanaan geometrik jalan antar kota, 1997. Berikut dokumentasi dan visualisasi kondisi eksisting bahu jalan.

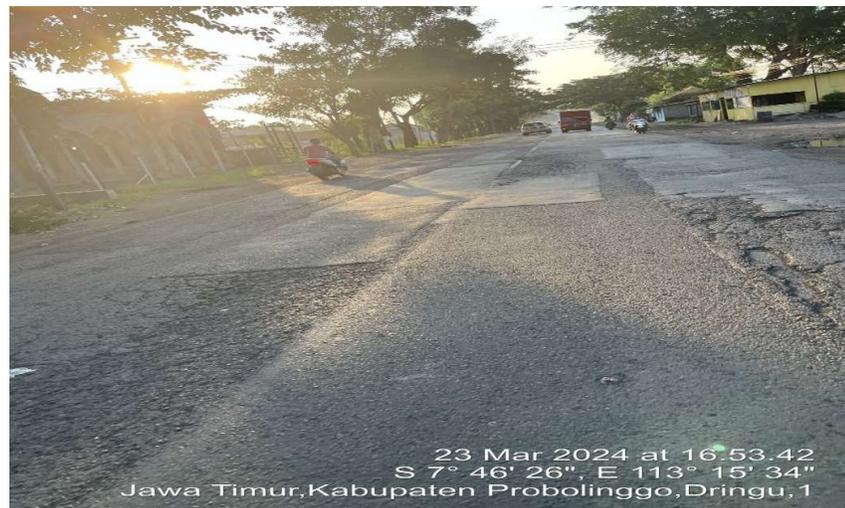
**Gambar V. 19** Kondisi Eksisting Marka Jalan

Pada titik segmen 1 (0-300) rawan kecelakaan terdapat kondisi marka jalan yang sudah pudar bahkan hilang sehingga membingungkan pengguna jalan, maka perlu dilaksanakan peremajaan dan pengecatan ulang marka jalan segera mungkin. Kondisi eksisting marka jalan di titik segmen 1 (0-300) :

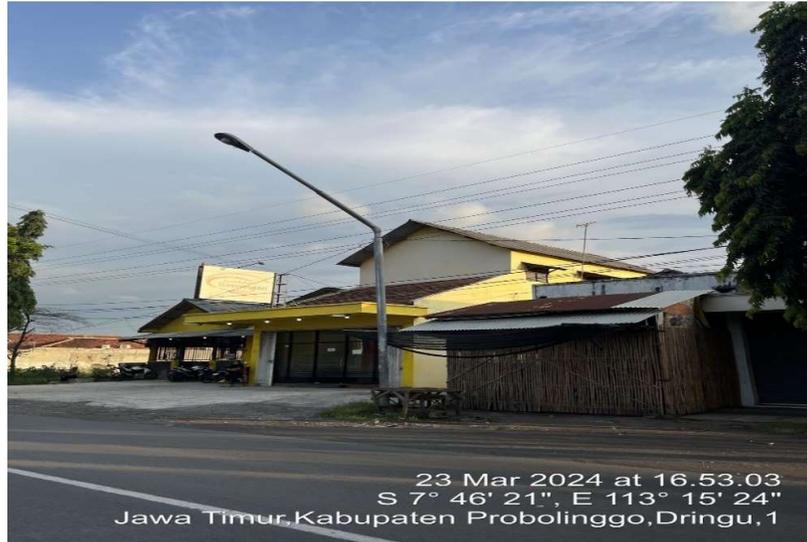
**Gambar V. 20** Kondisi Eksisting PJU Pada Segmen 1

Lampu penerangan jalan di lokasi segmen 1 rawan kecelakaan sudah cukup baik. Namun terdapat lampu penerangan jalan yang sudah tidak berfungsi sehingga mengurangi jarak pandang pengendara yang melintasi segmen ini.

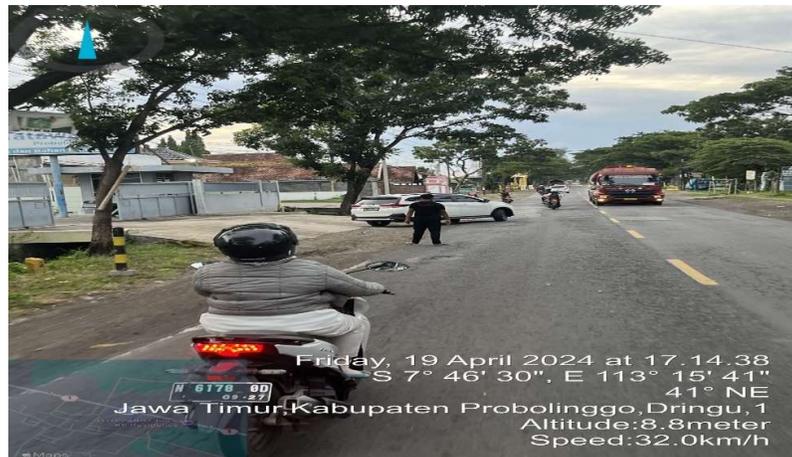
**Gambar V. 21** Kondisi Perkerasan Jalan

Terlihat Pada Tabel diatas, Ruas jalan Raya Surabaya – Situbondo KM 104 Segmen 2 (300-600) tidak memenuhi standar geometrik jalan. Berikut Gambar dokumentasi dan visualisasi segmen 2 (300-600).

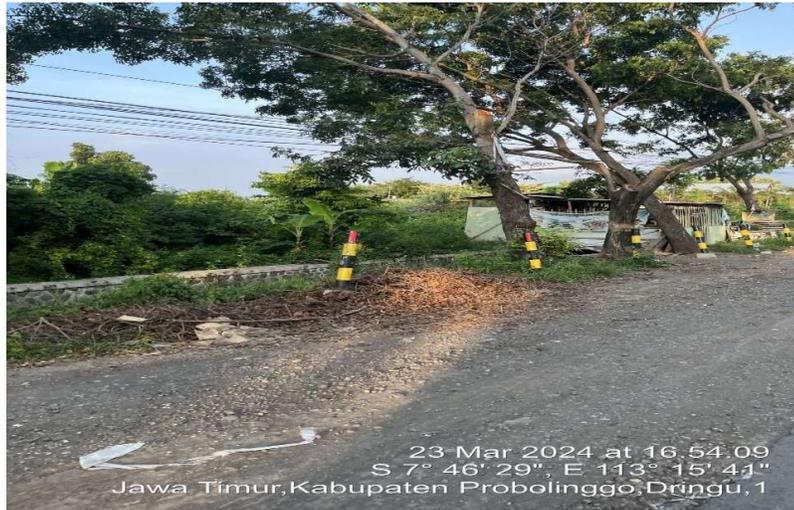
**Gambar V. 22** Kondisi Eksisting bahu jalan

jalan yang sesuai dengan standar sesuai aturan Tata Cara perencanaan geometrik jalan antar kota, 1997. Berikut dokumentasi dan visualisasi kondisi eksisting bahu jalan.

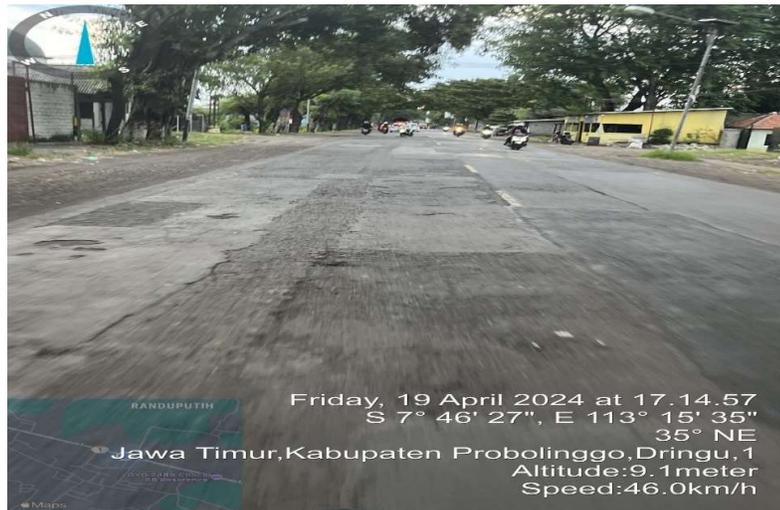
**Gambar V. 23** Kondisi Eksisting Marka Jalan

Pada titik segmen 2 (300-600) rawan kecelakaan terdapat kondisi marka jalan yang sudah pudar bahkan hilang sehingga membingungkan pengguna jalan, maka perlu dilaksanakan peremajaan dan pengecatan ulang marka jalan segera mungkin. Kondisi eksisting marka jalan di titik segmen 2 (300-600) :

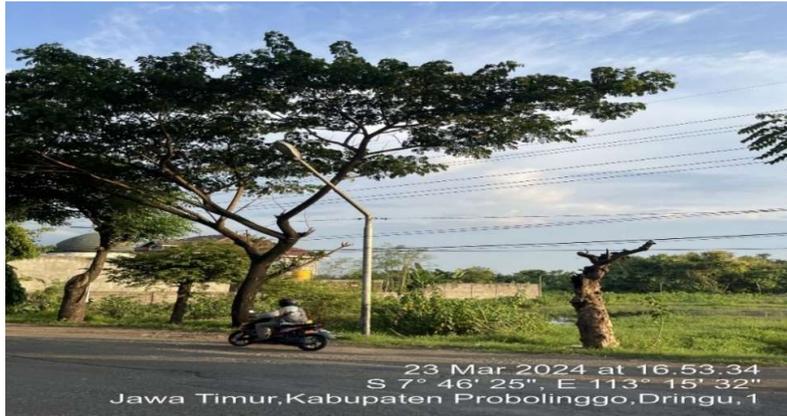
**Gambar V. 24** Kondisi PJU Pada Segmen 2

Lampu penerangan jalan di lokasi segmen 2 rawan kecelakaan sudah cukup baik. Namun terdapat lampu penerangan jalan yang sudah tidak berfungsi sehingga mengurangi jarak pandang pengendara yang melintasi segmen ini.

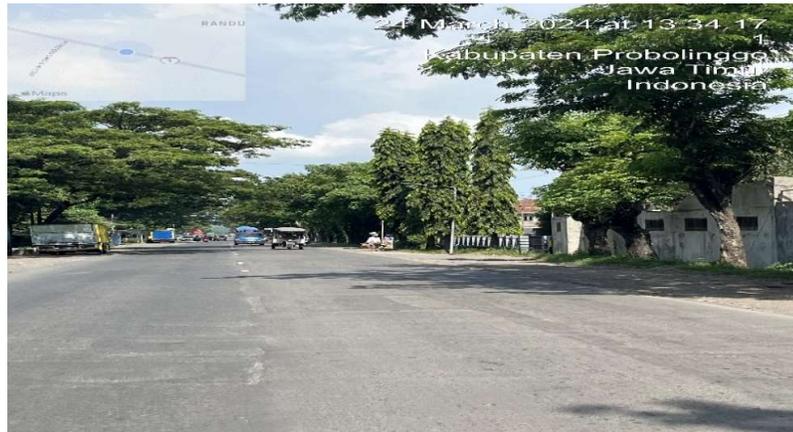
**Gambar V. 25** Kondisi Perkerasan Jalan

Terlihat Pada Tabel diatas, Ruas jalan Raya Surabaya – Situbondo KM 104 Segmen 3 (600-1000) tidak memenuhi standar geometrik jalan. Berikut Gambar dokumentasi dan visualisasi segmen 3 (600-1000).

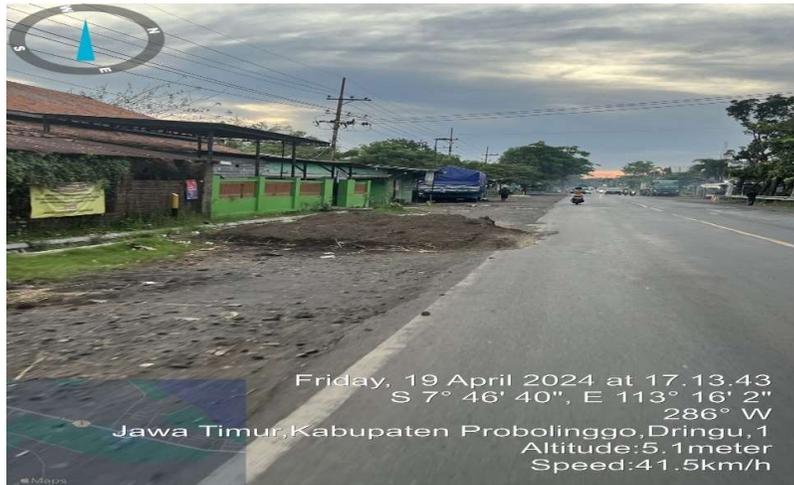
**Gambar V. 26** Kondisi Eksisting bahu jalan

Terlihat Pada tabel diatas, bahwasanya ruas jalan Raya Surabaya – Situbondo KM 104 Segmen 3 (600-1000) Memiliki bahu jalan yang sesuai dengan standar sesuai aturan Tata Cara perencanaan geometrik jalan antar kota, 1997. Berikut dokumentasi dan visualisasi kondisi eksisting bahu jalan.

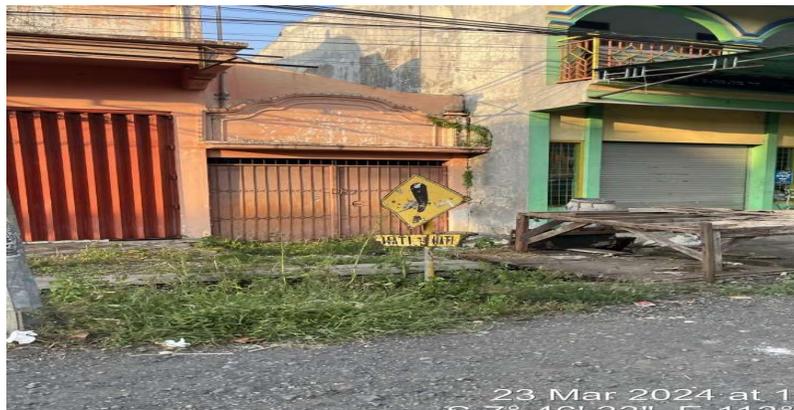
**Gambar V. 27** Kondisi Eksisting Rambu Lalu Lintas

Pada titik segmen 3 (600-1000) terdapat 1 Rambu Peringatan Yaitu Rambu Hati-hati, Namun rambu tersebut bisa di bilang sudah tidak layak sehingga pengendara mungkin tidak menyadari bahaya akan datang, contohnya seperti tikungan tajam, jalan menurun, permukaan jalan yang tidak rata, atau area yang sering terjadi kecelakaan. Berikut dokumentasi kondisi rambu lalu lintas pada segmen 3 (600-100).

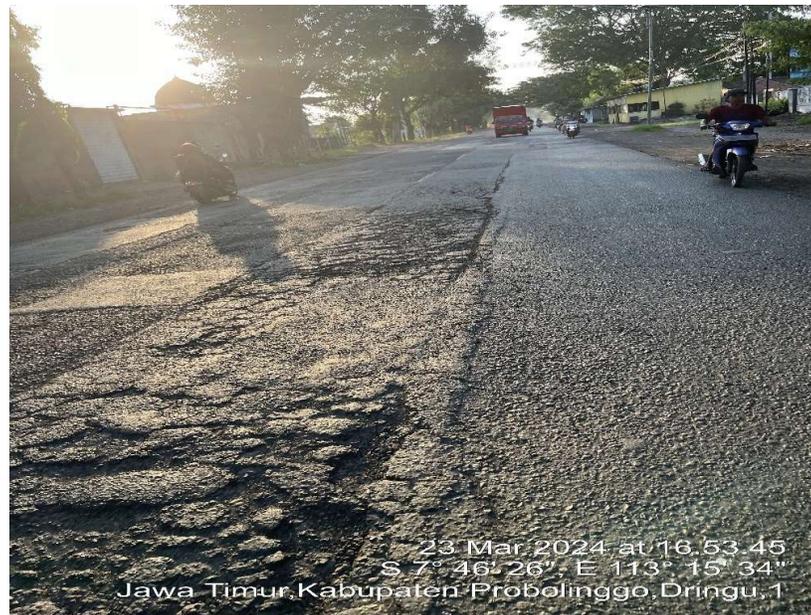
**Gambar V. 28** Kondisi Eksisting Marka Jalan

Pada titik segmen 3 (600-1000) rawan kecelakaan terdapat kondisi marka jalan yang sudah pudar bahkan hilang sehingga membingungkan pengguna jalan, maka perlu dilaksanakan peremajaan dan pengecatan ulang marka jalan segera mungkin. Kondisi eksisting marka jalan di titik segmen 3 (600-1000) :

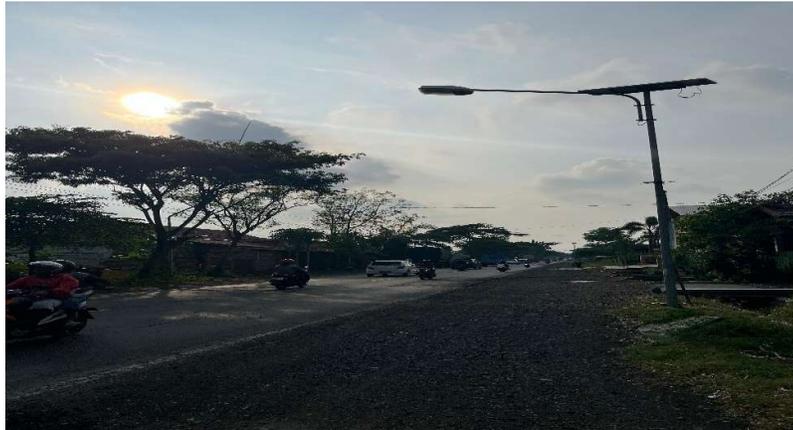
**Gambar V. 29** Kondisi PJU Segmen 3

Lampu penerangan jalan di lokasi segmen 3 rawan kecelakaan sudah cukup baik. Namun terdapat lampu penerangan jalan yang sudah tidak berfungsi sehingga mengurangi jarak pandang pengendara yang melintasi segmen ini.

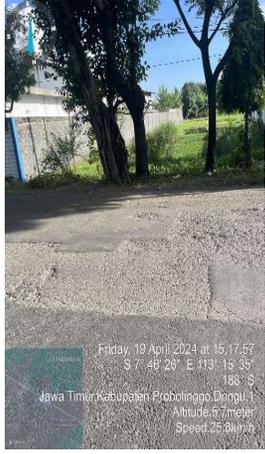
Nomor	Lokasi	Hazard	Potensi	Gambar
1	S 7° 46' 26", E 113° 15' 35" 188 S	JALAN RUSAK DAN BERLUBANG DAN MARKA SUDAH PUDAR	JALAN YANG RUSAK DAN BERLUBANG DAPAT BERPOTENSI TERJADINYA KECELAKAAN TERUTAMA PENGENDARA SEPEDA MOTOR YANG BISA SAJA HILANG KESEIMBANGAN ATAU KEHILANGAN KENDALI YANG MENGAKIBATKAN OLENG DAN TERJATUH

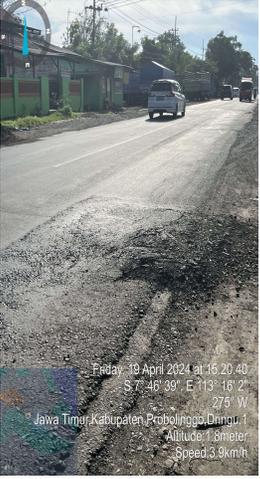
2	S 7° 46' 39", E 113° 16' 2" 275 W	JALAN YANG BERGELOMBANG DAN MENIMBUL KE ATAS	JALAN YANG BERGELOMBANG DAN MENIMBUL KE ATAS SERING KALI MENYEBABKAN KECELAKAAN TERUTAMA PENGENDARA SEPEDA MOTOR DI KARENAKAN DAPAT MENGHILANGKAN KESEIMBANGAN PENGENDARA DAN MENGAKIBATKAN OLENG DAN TERJATUH
